RESUMEN DE DATOS**LOCALIZACIÓN**

Fecha y hora	Viernes, 5 de octubre de 2001; 9:30 horas
Lugar	Utrera (Sevilla)

Matrícula	EC-FBK
Tipo y modelo	PIPER PA-36-375
Explotador	Tratamientos Aéreos Manuel Romero, S. L.

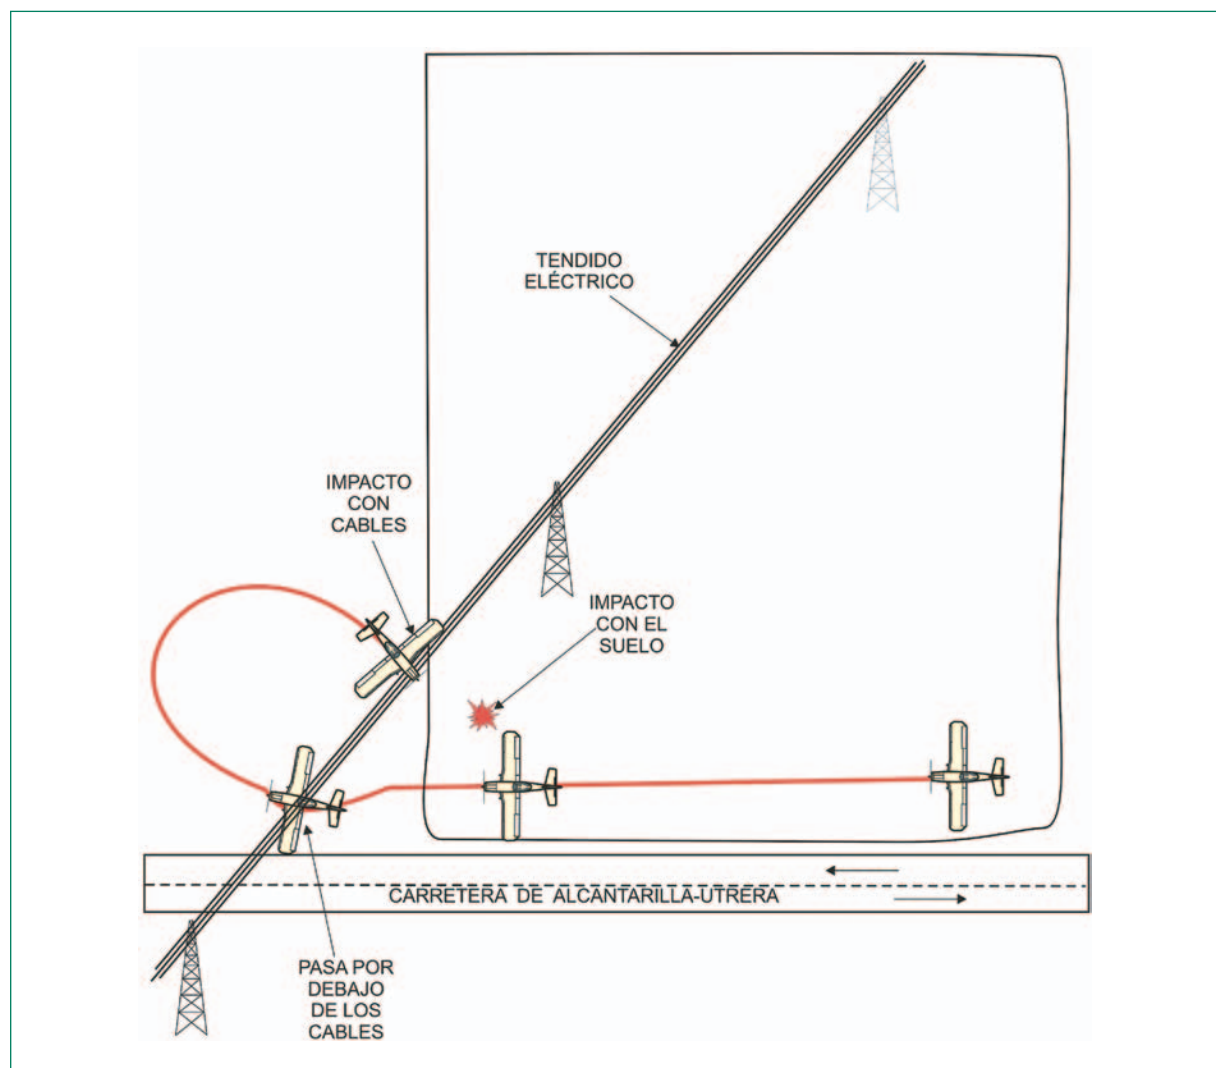
Figura 1. Trayectoria de la aeronave

La aeronave estaba realizando trabajos de fumigación en una parcela próxima a Utrera (Sevilla). Según manifestó el piloto, con el objeto de posicionarse y realizar la última pasada de tratamiento salvó una línea de alta tensión pasando por debajo y viró a la derecha para volver a sobrevolar la parcela. En el viraje la aeronave ascendió y chocó contra los cables de alta tensión seccionando dos de ellos.

A consecuencia del impacto la aeronave se precipitó contra el terreno y quedó en posición invertida, resultando totalmente destruida.

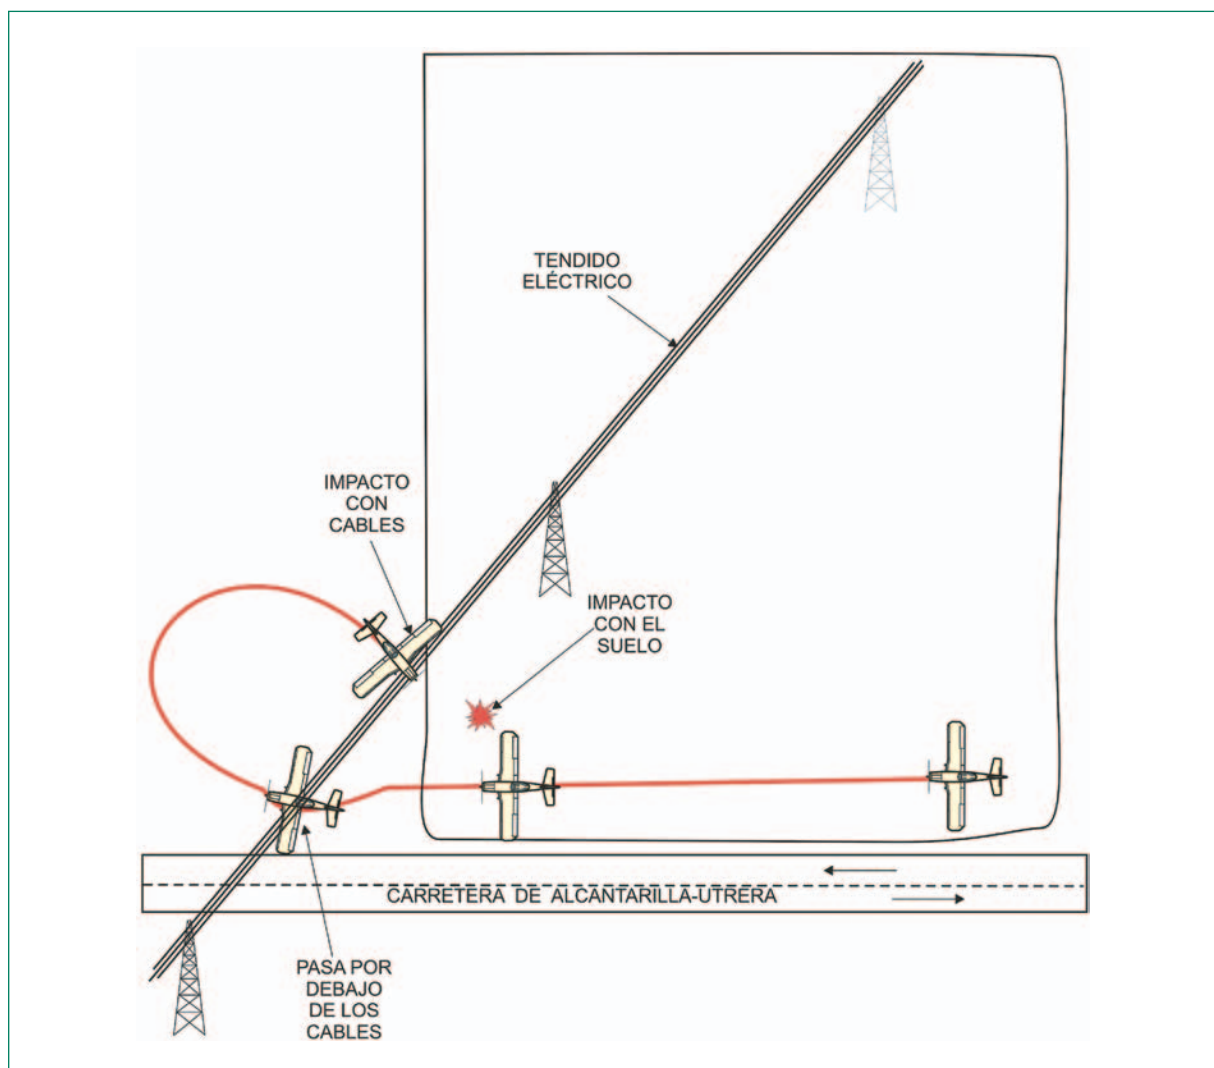
Figura 1. Trayectoria de la aeronave

La aeronave estaba realizando trabajos de fumigación en una parcela próxima a Utrera (Sevilla). Según manifestó el piloto, con el objeto de posicionarse y realizar la última pasada de tratamiento salvó una línea de alta tensión pasando por debajo y viró a la derecha para volver a sobrevolar la parcela. En el viraje la aeronave ascendió y chocó contra los cables de alta tensión seccionando dos de ellos.

A consecuencia del impacto la aeronave se precipitó contra el terreno y quedó en posición invertida, resultando totalmente destruida.

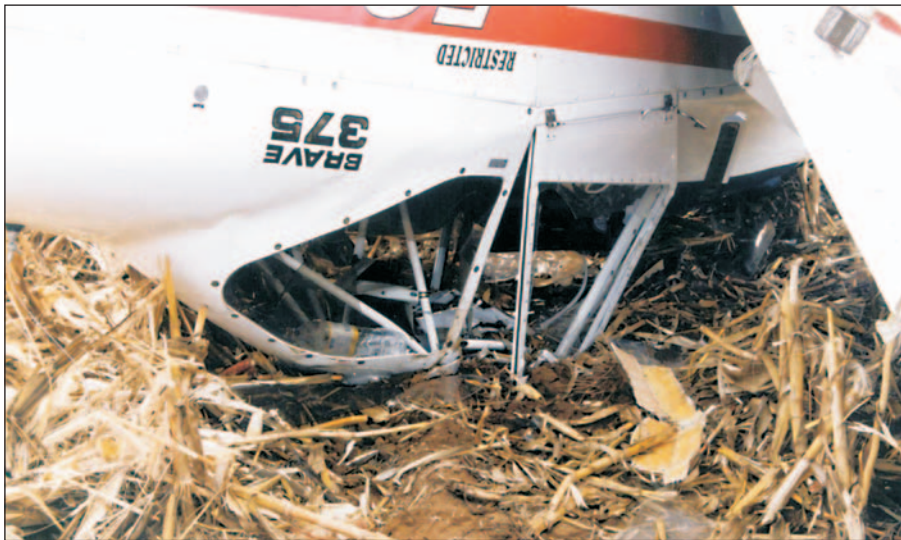
Figura 5. Detalle de la cabina

El compartimento de la cabina había mantenido prácticamente su integridad y no presentaba deformaciones de consideración, lo que permitió que el piloto no sufriera daños y pudiera salir por sí mismo.

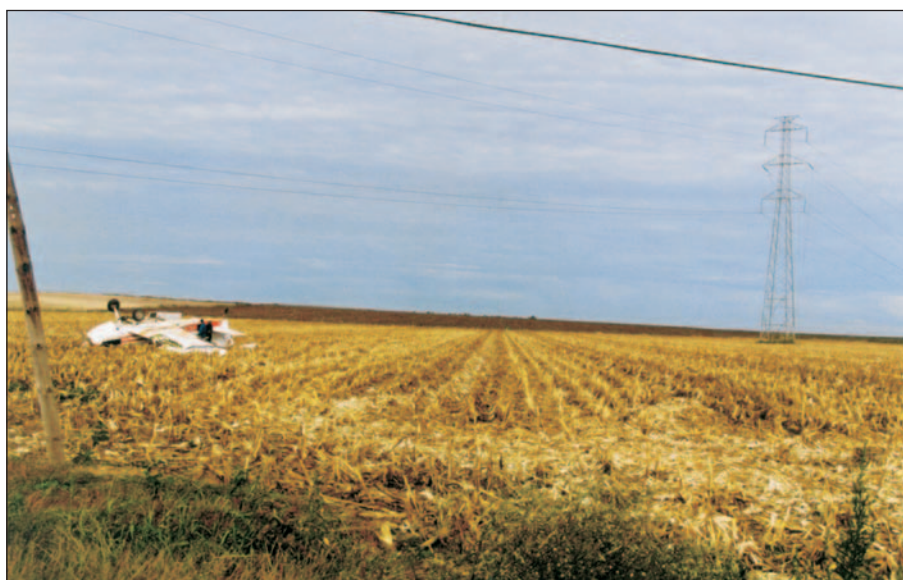
Figura 2. Posición de la aeronave respecto a la línea de alta tensión

La aeronave voló bajo los cables de alta tensión e inició un viraje a la derecha. En dicho viraje la aeronave ascendió y fue cuando impactó con los cables de alta tensión y seccionó dos de ellos.

Después del impacto contra el terreno la aeronave se encontró en posición invertida y paralela a la línea eléctrica.

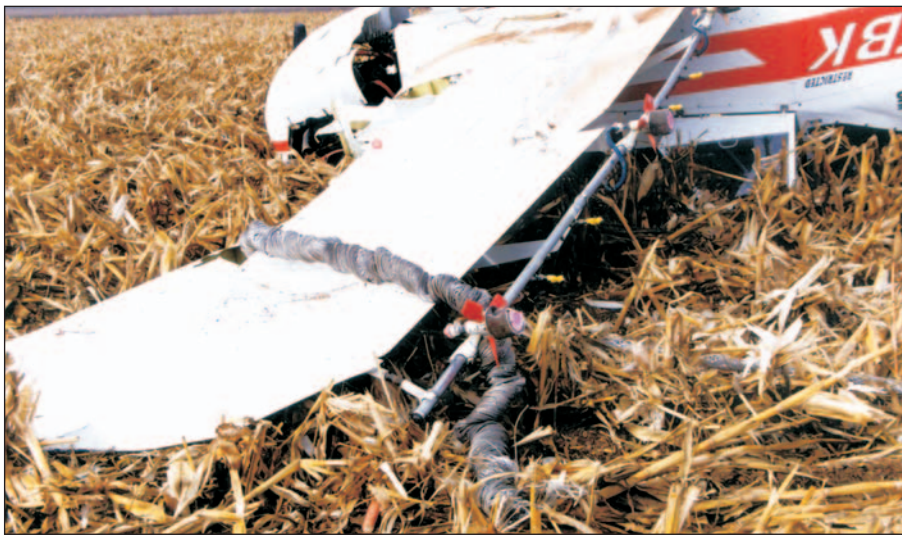
Un cable de la línea de alta tensión permanecía enrollado sobre sí mismo en una sección del tercio exterior del ala derecha, lo que indicaba que el impacto se produjo con dicho plano. Este plano había perdido parte del borde de ataque, pero no presentaba tantas deformaciones como el plano izquierdo.

Figura 3. Cable enroscado en el plano derecho de la aeronave

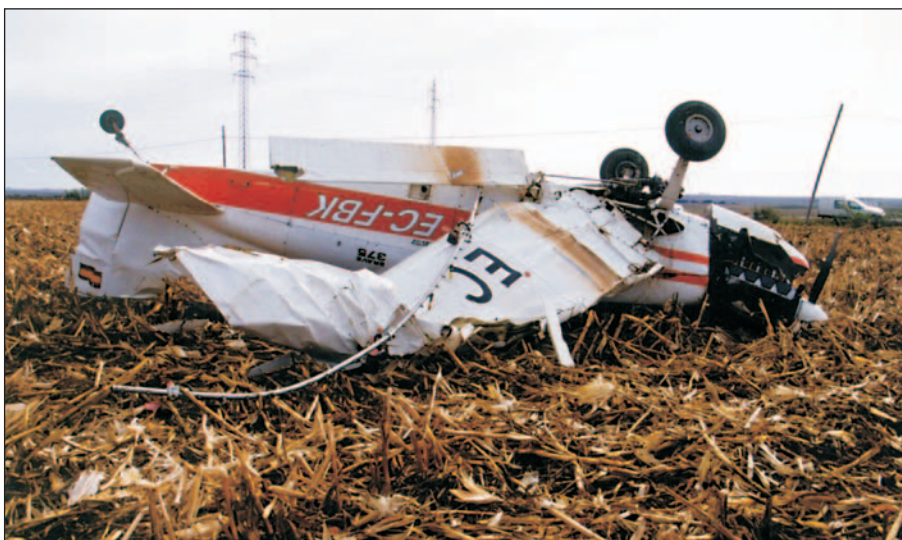
Figura 4. Deformaciones del plano izquierdo

El plano izquierdo se había doblado hacia dentro debido, posiblemente, al impacto del borde marginal con el terreno. Estaba parcialmente desgarrado del encastre con el fuselaje.

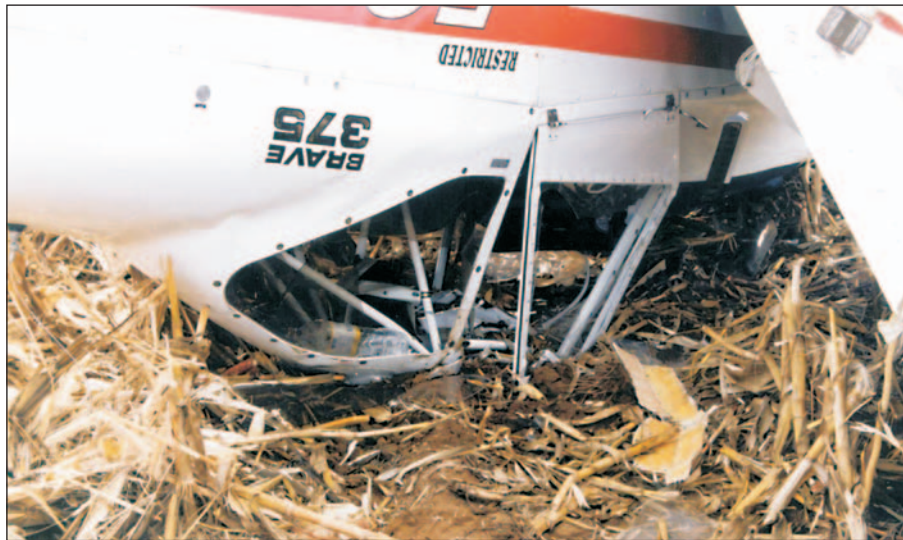
Figura 5. Detalle de la cabina

El compartimento de la cabina había mantenido prácticamente su integridad y no presentaba deformaciones de consideración, lo que permitió que el piloto no sufriera daños y pudiera salir por sí mismo.
