RESUMEN DE DATOS

Fecha y hora	Lunes, 1 de octubre de 2001; 12:40 horas
Lugar	Cala Marsal – Porto Colom (Palma de Mallorca)

Matrícula	D-EJUS
Tipo y modelo	CESSNA F172G

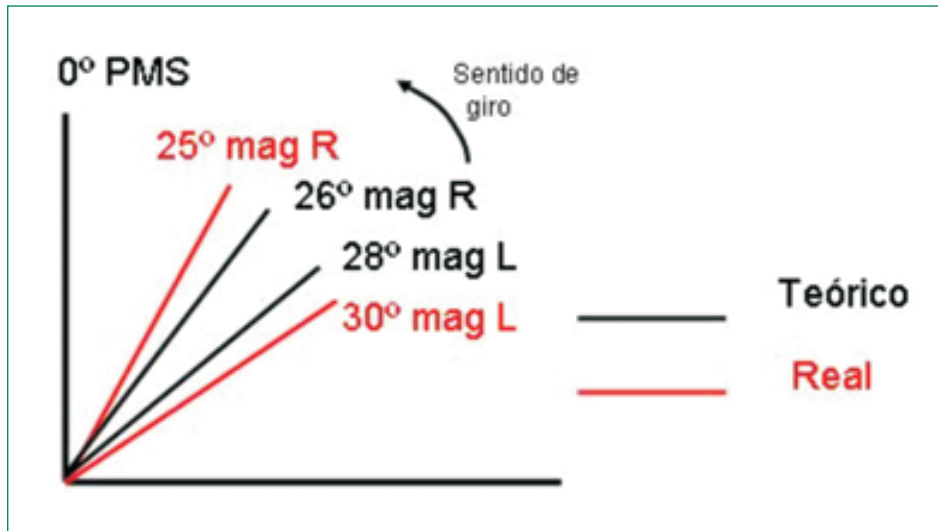
Se comprobó el calado de las magnetos sobre el motor, observándose que la magneto derecha, que alimentaba las bujías superiores, estaba calada a 25 grados, un

grado por detrás de lo establecido en el manual de mantenimiento de la aeronave (26 grados)¹ y la magneto izquierda, que alimentaba las bujías inferiores, estaba calada a 30 grados, dos grados por delante de lo establecido en el manual de mantenimiento (28 grados).

1. El calado de las magnetos. La derecha estaba retrasada 1º respecto al manual. Esta diferencia respecto al calado nominal no es muy acusada y en operaciones de mantenimiento normales no es extraño encontrar esta desviación.

Sin embargo, la magneto izquierda estaba adelantada 2º y podría haber producido una preignición contribuyendo al deterioro del pistón número 3.
