Matrícula: <b>EC-HMH</b>		Año de fabricación: <b>1992</b>		Categoría/peso: <b>Menos de 2.250 Kg.</b>	
Marca y modelo de la aeronave: <b>PIPER PA-28-161 CADET</b>					
Número de motores / marca y modelo. <b>1 / LYCOMING IO-320-D3G</b>					
Fecha: <b>9 ENE 2002</b>		Hora local: <b>16:55</b>		Provincia: <b>MADRID</b>	
Lugar del suceso: <b>AEROPUERTO DE CUATRO VIENTOS</b>					
<b>Lesiones</b>	Muertos	Graves	Leves/llesos	Piloto al mando (licencia): <b>PILOTO COMERCIAL DE AVION</b>	
Tripulación			<b>2</b>	Edad: <b>29</b>	Total horas de vuelo: <b>490 horas</b>
Pasajeros				Tipo de operación: <b>AVIACIÓN GENERAL - INSTRUCCION - DOBLE MANDO</b>	
Otros				Fase de operación: <b>RODAJE HACIA LA PISTA</b>	
Daños a la aeronave: <b>MENORES</b>			Tipo de suceso: <b>CHOQUE DE AERONAVES EN TIERRA</b>

Matrícula: <b>EC-EQO</b>		Año de fabricación: <b>1979</b>		Categoría/peso: <b>Menos de 2.250 Kg.</b>	
Marca y modelo de la aeronave: <b>CESSNA 152</b>					
Número de motores / marca y modelo. <b>1 / LYCOMING O-235-L2C</b>					
Fecha: <b>9 ENE 2002</b>		Hora local: <b>16:55</b>		Provincia: <b>MADRID</b>	
Lugar del suceso: <b>AEROPUERTO DE CUATRO VIENTOS</b>					
<b>Lesiones</b>	Muertos	Graves	Leves/lles

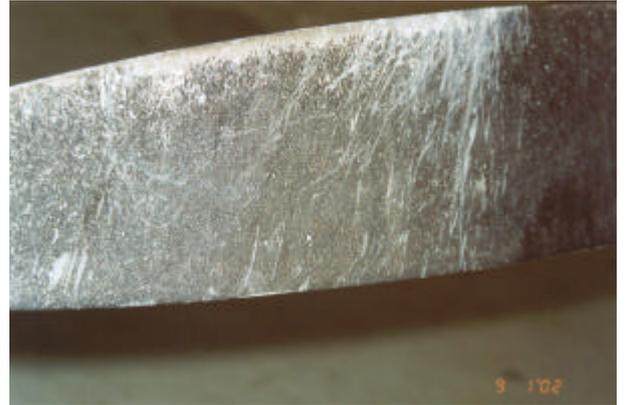
Los daños ocasionados fueron de escasa importancia en la Piper, limitándose a una serie de arañados en las palas y la erosión en el borde de ataque de la hélice; mientras que la Cessna sufrió la destrucción de los últimos 60 centímetros del extremo del plano derecho, en la zona donde se sitúa el alerón.

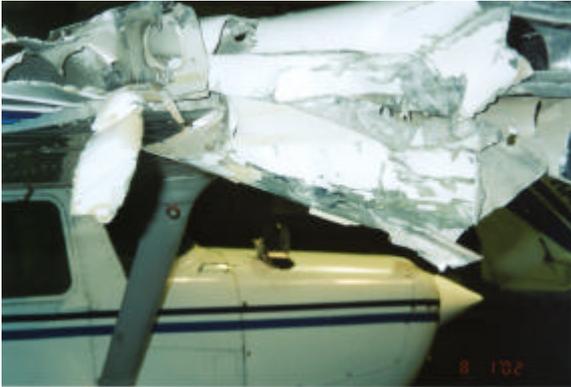
Según el testimonio del instructor de la Piper, en el momento del incidente, se encontraba junto con el alumno haciendo el procedimiento de BEFORE TAKEOFF cuando el aparato se deslizó, sin percatarse de ello, hasta alcanzar a la otra aeronave. El excesivo tiempo de reacción para detener el avance se debió a la concentración en el chequeo que realizaban y en la creencia que el freno de aparcamiento estaba accionado correctamente.

El incidente se produjo por el movimiento inadvertido de una aeronave en tierra, como consecuencia, probablemente, de un desvío de la atención del piloto durante la realización del chequeo previo al despegue, descuidando la observación del entorno exterior.

- REC 18/2002. Se recomienda que las escuelas de instrucción de vuelo confeccionen sus procedimientos operativos con criterios que permitan mejorar la coordinación de las tripulaciones técnicas de acuerdo con la filosofía CRM o de gestión de recursos en cabina.
- REC 19/2002. Se recomienda a la D.G.A.C. que en la evaluación de las escuelas de instrucción de vuelo tenga en cuenta que sus manuales de operaciones incluyen procedimientos que recogen y aplican los conceptos de coordinación de tripulaciones técnicas, valorando esta circunstancia positivamente a la hora de decidir sobre la aprobación de dichos manuales.
