INFORME TÉCNICO A-003/2002

Accidente ocurrido el
14 de enero de 2002,
a la aeronave EMBRAER
EMB-120-ER, matrícula
EC-GTJ, operada por
la compañía Ibertrans,
en el Monte Santa
Marina-Zaharra,
municipio de Zaldívar
(Vizcaya) – España

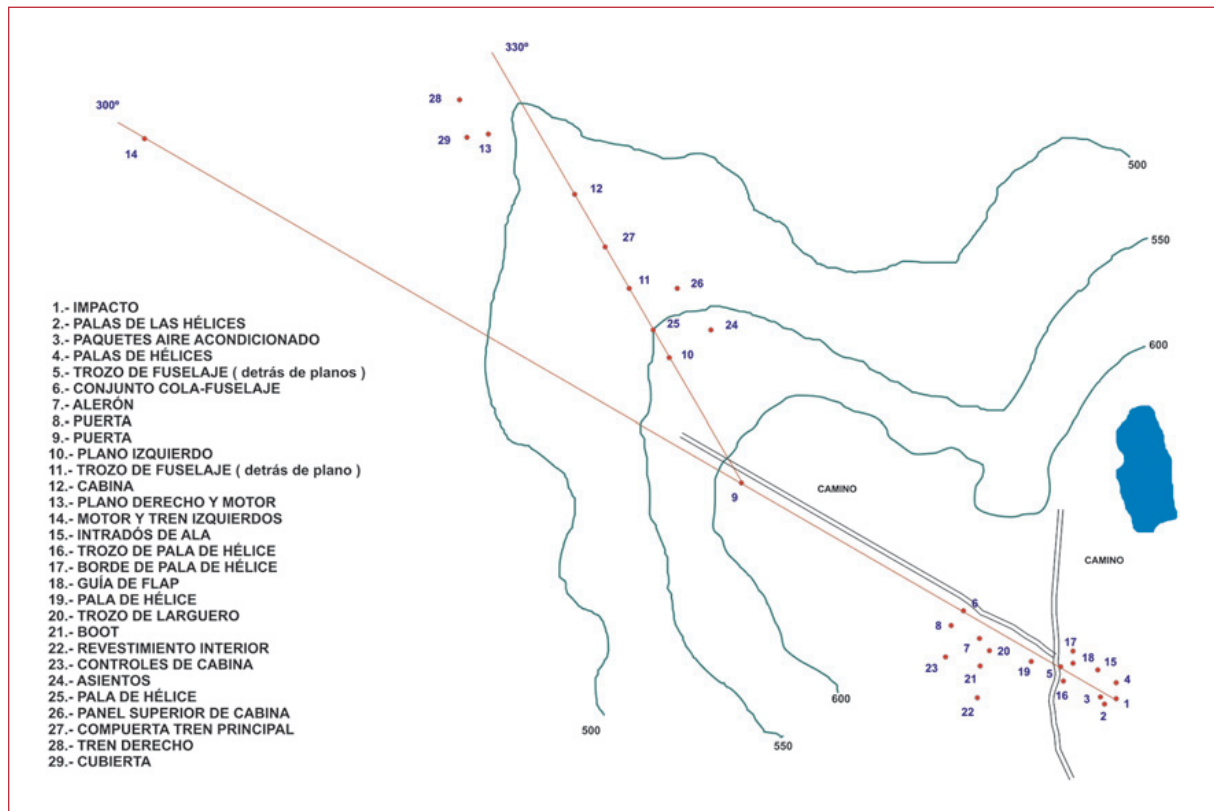
Figura 1.12.2. Croquis de distribución de restos

El resto de los elementos de la aeronave se desplazó, superando en su mayor parte la cima del monte, distinguiéndose dos grandes grupos de elementos importantes de la aeronave: Elementos situados en el fuselaje posterior (detrás de la zona de unión ala-fuselaje) y la cola, y elementos situados en las alas y la parte delantera del fuselaje.

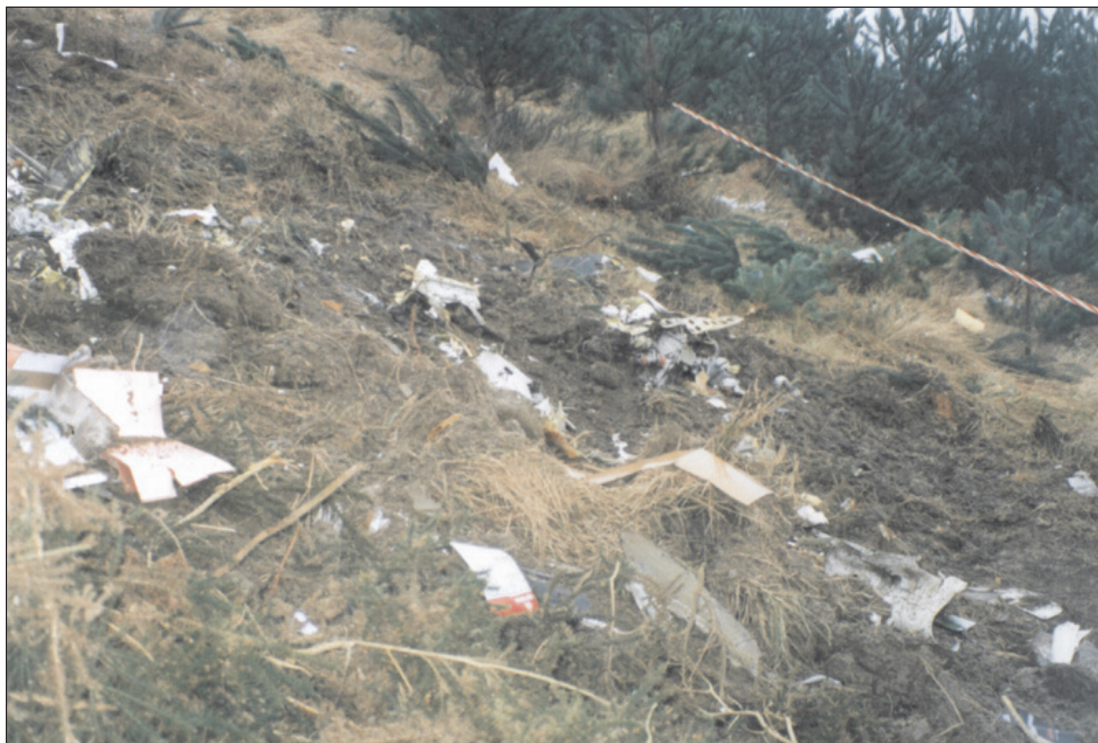
Figura 1.12.3. Lugar del primer impacto

En el lugar del impacto y sus inmediaciones quedaron prácticamente todas (todas menos una) las palas de las hélices, totalmente destruidas, los paquetes del sistema de aire acondicionado y distintos elementos ubicados en la parte inferior de la aeronave a la altura de la zona de unión ala-fuselaje.

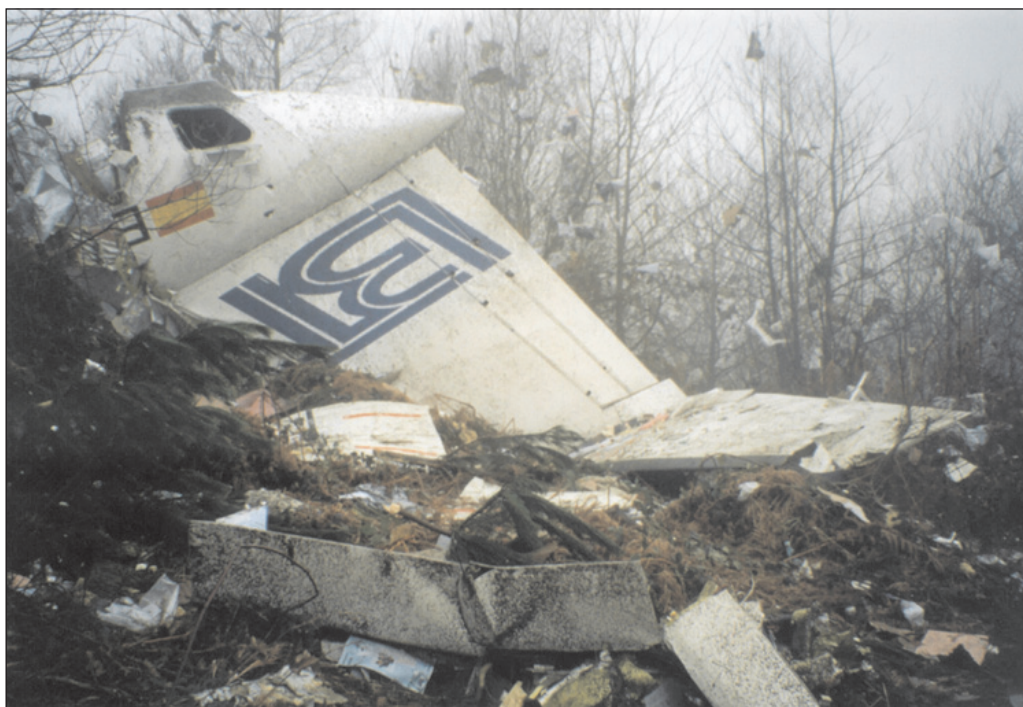
Figura 1.12.4. Sección de cola

Los elementos situados en el fuselaje posterior y la cola, incluidos estos, quedaron en las proximidades de la cima del monte, con una distribución que seguía prácticamente la trayectoria hacia la pista 30 del Aeropuerto de Bilbao (rumbo 300°). Los elementos de mayor tamaño encontrados fueron un trozo del fuselaje posterior y la cola con la zona del fuselaje a la que está unida. Cabe reseñar que la mayor parte de la carga que transportaba la aeronave, con excepción de unos pocos embalajes más pesados, quedó en esta zona; sobre las ramas de los árboles quedó depositada una gran cantidad de papel y otros materiales ligeros.

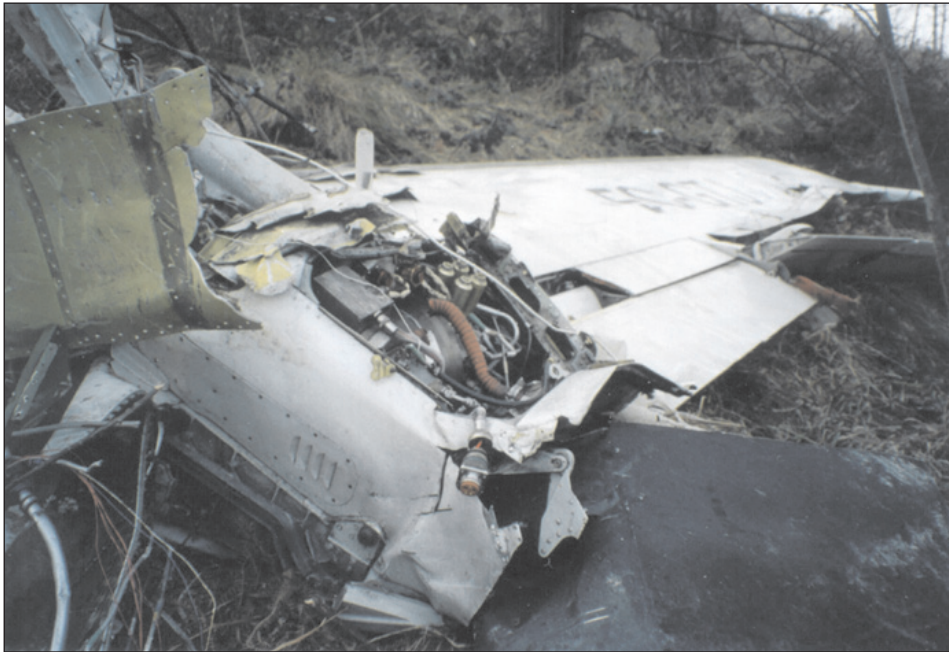
Figura 1.12.5. Ala y motor derechos

Los elementos situados en las alas y la parte delantera del fuselaje, incluidos estos, quedaron más alejados en la falda del monte opuesta a la del impacto, con una distribución que seguía prácticamente una línea que formaba 30° hacia el Norte con la trayectoria hacia la pista 30 del Aeropuerto de Bilbao (rumbo 330°). Así, citándolos del más próximo al más alejado del lugar del impacto, se encontraron alineados siguiendo esta trayectoria: El ala izquierda, la sección del fuselaje situada entre la cabina de mando y las alas, la propia cabina de mando, el ala y el motor derechos, y la pata derecha del tren de aterrizaje principal.

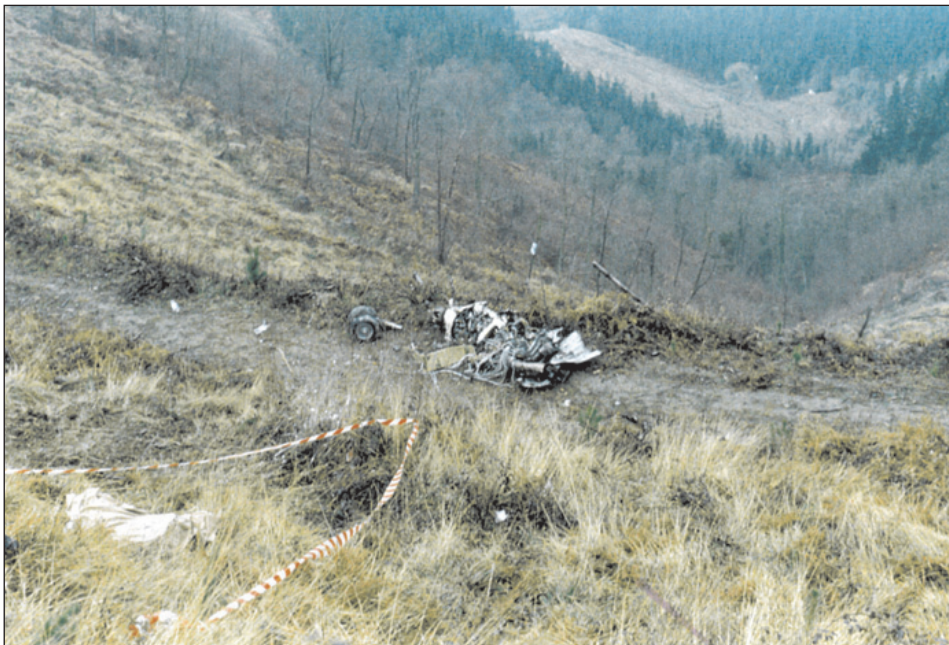
Figura 1.12.6. Motor y tren izquierdos

Los únicos elementos importantes de la aeronave que estaban fuera de estos dos grandes grupos fueron el motor izquierdo y la pata del tren de aterrizaje principal de ese mismo lado. Estos elementos, que fueron los que se encontraron a mayor distancia del lugar del impacto, quedaron prácticamente en la trayectoria hacia la pista 30 del Aeropuerto de Bilbao.

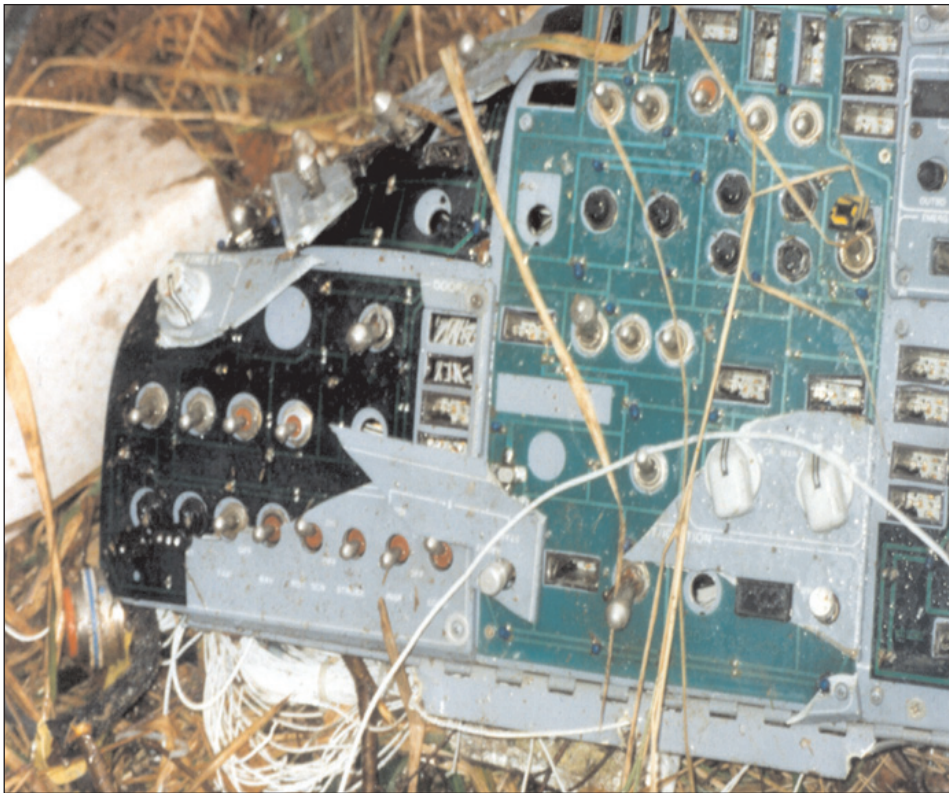
Figura 1.16.1.1. Panel superior de la cabina de mando

En cuanto a los actuadores e indicadores en la cabina de mando se refiere, esta se había separado del resto de los elementos de la aeronave y, en los sucesivos impactos que sufrió contra el terreno, había perdido parte de sus componentes, tales como el pedestal que contenía los mandos de los motores o el panel superior, sufrido grandes destrozos y adquirido una forma aproximada a la esférica. Esto hizo imposible obtener información válida sobre las posiciones e indicaciones de los mismos.
