Matrícula: <b>EC-GFH</b>		Año de fabricación: <b>1977</b>		Categoría/peso: <b>2.250 Kg. o menos</b>	
Marca y modelo de la aeronave: <b>PIPER PA-28-161</b>					
Número de motores / marca y modelo. <b>1 / LYCOMING O-320-D3G</b>					
Fecha: <b>21 FEB 2002</b>		Hora local: <b>12:06</b>		Provincia: <b>MADRID</b>	
Lugar del suceso: <b>AEROPUERTO DE CUATRO VIENTOS</b>					
<b>Lesiones</b>	Muertos	Graves	Leves/ilesos	Piloto al mando (licencia): <b>PILOTO COMERCIAL, INSTRUCTOR P.P. Y P.C.</b>	
Tripulación			<b>2</b>	Edad / sexo: <b>29 / VARON</b>	Total horas de vuelo: <b>700 horas</b>
Pasajeros				Tipo de operación: <b>AVIACIÓN GENERAL – INSTRUCCIÓN – DOBLE MANDO</b>	
Otros				Fase de operación: <b>ESTACIONAMIENTO – PONIENDO EN MARCHA MOTOR</b>	
Daños a la aeronave: <b>MENORES</b>				Tipo de suceso: <b>INCENDIO EN TIERRA</b>

## Descripción del suceso

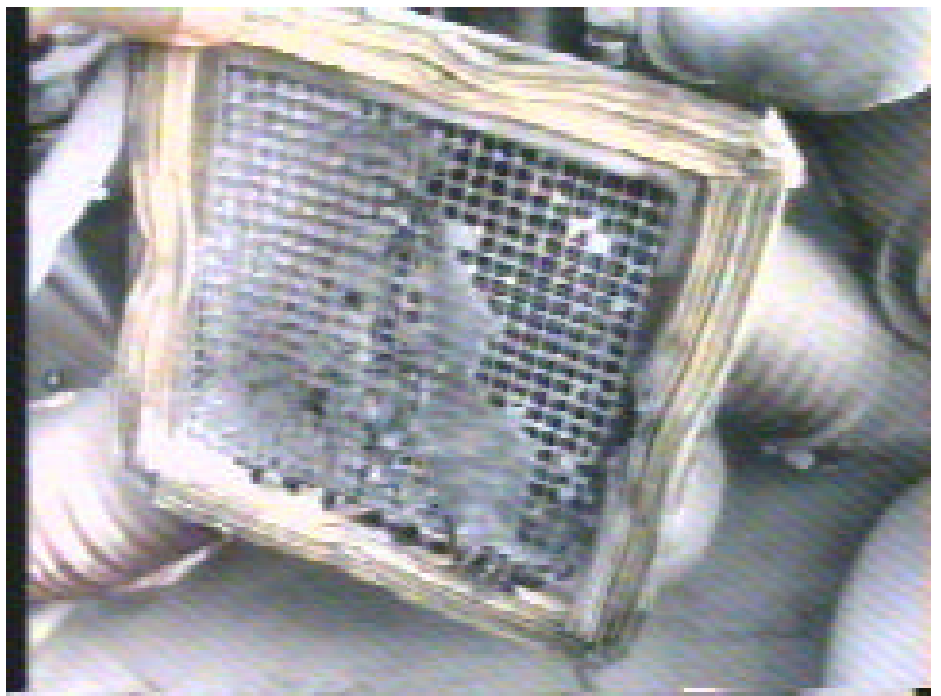
La aeronave sufrió daños menores en el motor y la carena que lo recubre.

En la inspección efectuada a la aeronave después del incidente se comprobó que el filtro de aire estaba dañado por fuego. No había indicios de fuego por causas de fugas, problemas eléctricos, etc. Se observaron fugas de combustible en el vano motor pero no intervinieron en el suceso.

Los sucesivos intentos de arranque del motor ocasionaron la acumulación de combustible, en parte en forma de vapor, en la admisión del motor.

La causa más probable del incidente fue una explosión al carburador, ocurrida en alguno de los intentos de arranque.

Probablemente se habría evitado el incidente de efectuar antes el procedimiento de arranque con motor ahogado. Sería conveniente que se establecieran procedimientos de arranque más detallados que no dejaran totalmente a criterio del piloto cuando aplicar un procedimiento u otro.
