Matrícula: <b>EC-FYU</b>		Año de fabricación: <b>1977</b>		Categoría/peso: <b>2.250 Kg. o menos</b>	
Marca y modelo de la aeronave: <b>CESSNA 172-N</b>					
Número de motores / marca y modelo. <b>1 / LYCOMING O-320-H2AD</b>					
Fecha: <b>28 FEB 2002</b>		Hora local: <b>17:00</b>		Provincia: <b>MALAGA</b>	
Lugar del suceso: <b>AERÓDROMO LA AXARQUÍA</b>					
<b>Lesiones</b>	Muertos	Graves	Leves/Ilesos	Piloto al mando (licencia): <b>PILOTO COMERCIAL, INSTRUCTOR</b>	
Tripulación			<b>2</b>	Edad: <b>37</b>	Total horas de vuelo: <b>1800 horas</b>
Pasajeros				Tipo de operación: <b>AVIACIÓN GENERAL – INSTRUCCIÓN - DOBLE MANDO</b>	
Otros				Fase de operación: <b>ATERRIAJE – RECORRIDO DE ATERRIAJE</b>	
Daños a la aeronave: <b>MENORES</b>				Tipo de suceso: <b>ATERRIAJE DEMASIADO LARGO</b>

## Descripción del suceso

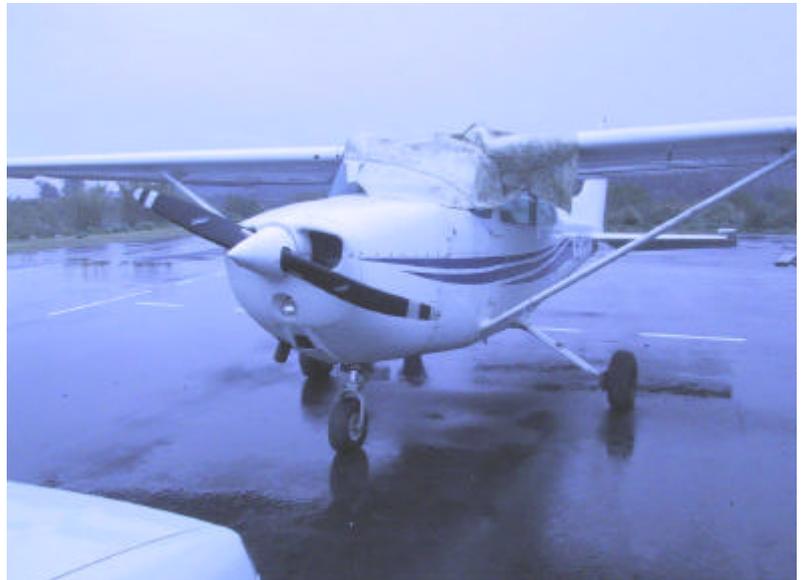
La aeronave sufrió daños en la hélice y en el cono de la misma, así como la rotura del parabrisas. En la recuperación sufrió otros daños, como el desgarró en el alerón derecho.

La valla del aeródromo resultó vencida en un tramo de 4 metros aproximadamente.

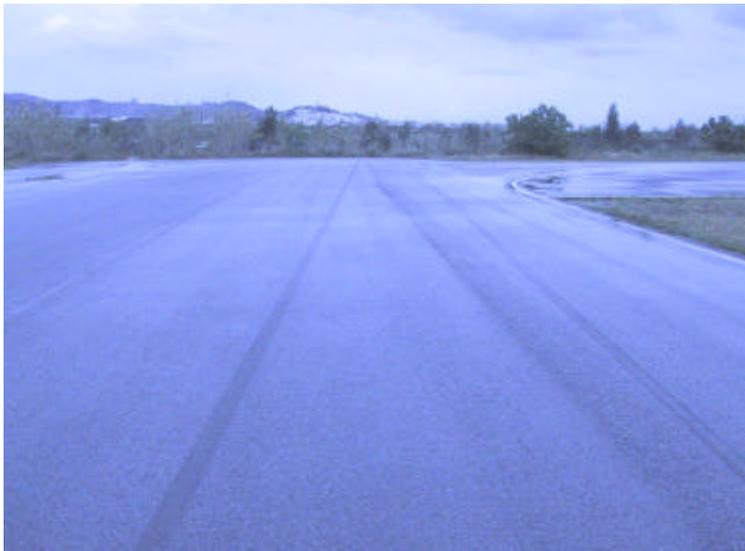
como se indica en la descripción del suceso. La frenada resultó más larga de lo esperable por la presencia de una racha de viento en cola y por la contaminación existente al final de la pista, debida al barro y arena que dejan los vehículos que la cruzan.

La causa más probable del incidente fue una combinación de toma larga y malentendido sobre la maniobra a realizar entre el instructor y el alumno.

Este incidente presenta ciertas analogías en su desarrollo y conclusiones con el tratado en este Boletín con la referencia IN-002/2002. Consecuentemente, se considera que a este incidente le son de aplicación las recomendaciones formuladas en el mencionado suceso.
