| Marca y modelo de la aeronave: CESSNA 182P | | | | | |
| Fecha: 10 MAR 2002 | | Hora local: 15:30 | | Provincia: ALICANTE | |
| Lugar del suceso: TÉRMINO MUNICIPAL DE TORREMENDO | | | | | |
| Daños a la aeronave: IMPORTANTES | | | | Tipo de suceso: PARADA DE MOTOR EN VUELO | |

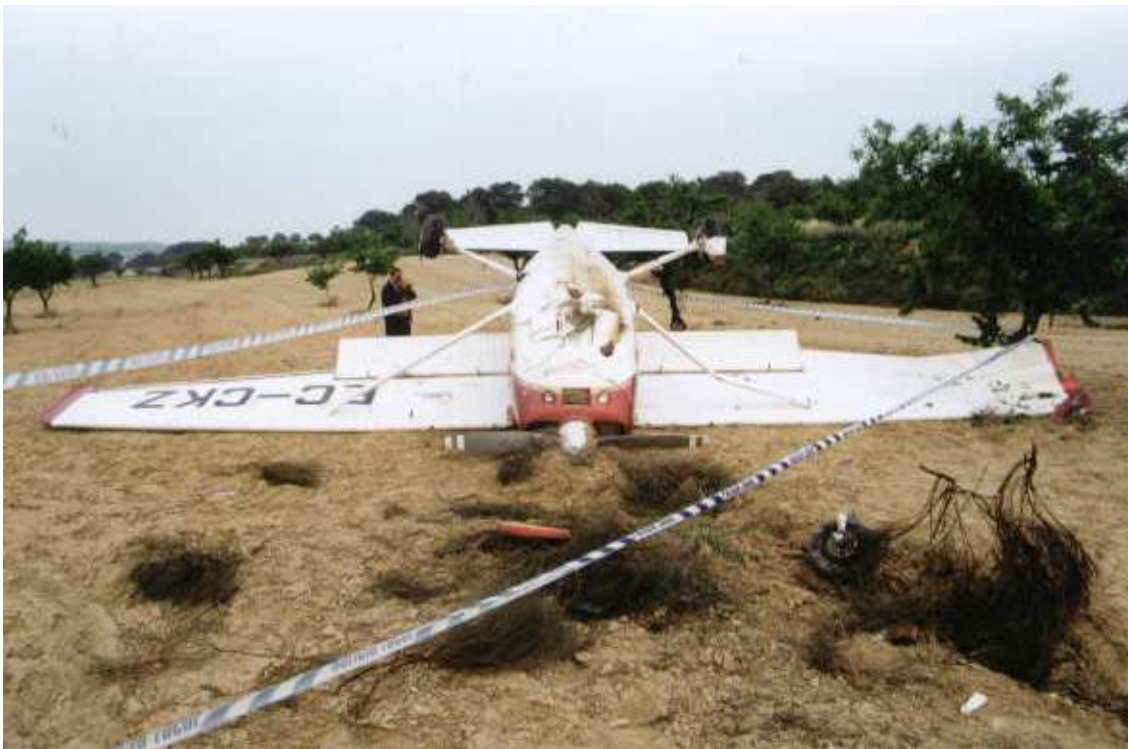
Aparentemente no parecía que la aeronave hubiera sufrido numerosos desperfectos, salvo el desprendimiento de la rueda de morro y pliegues en los encastres del tren principal y tirantes de los planos, pero al realizar el levantamiento de los restos se observaron los siguientes daños:

1. Larguero del plano izquierdo con una grieta.
2. Una de las palas de la hélice ligeramente doblada hacia atrás.
3. Capó del motor.

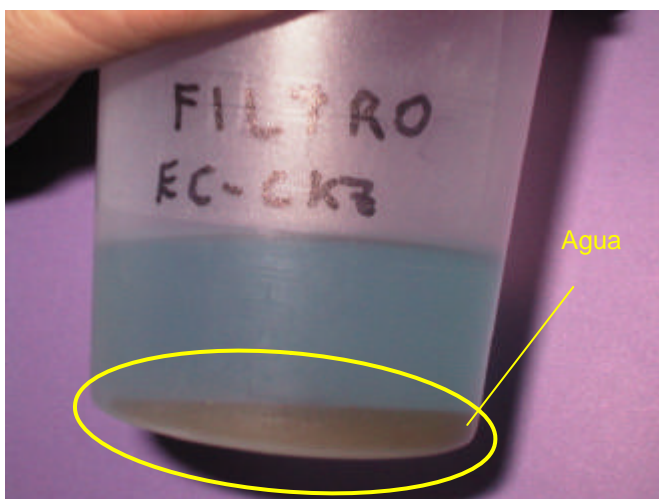
En el lugar del accidente se tomaron muestras de combustible que había en el filtro de drenaje de combustible y se observó que contenían agua. También se comprobó que los mandos de vuelo conservaban la continuidad y que los instrumentos no indicaban nada fuera de lo normal.

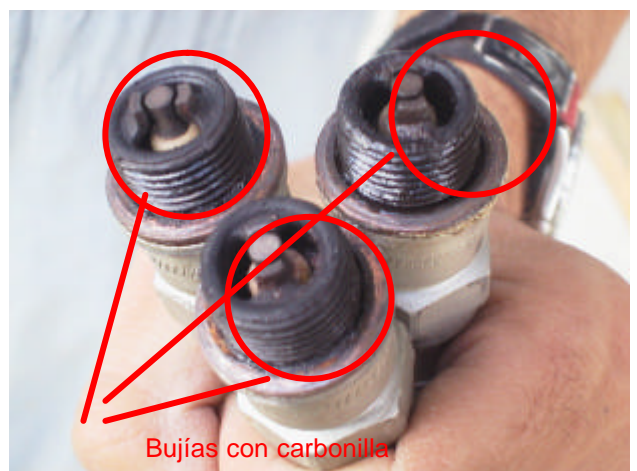
1. La hélice giraba correctamente.
2. En las bujías del motor aparecía una ligera carbonilla depositada que coincide con la declaración del piloto que indicaba que la

mezcla había sido rica.

Bujías con carbonilla
