Matrícula: EC-DNG		Año de fabricación: 1980		Categoría/peso: 2.250 Kg. o menos	
Marca y modelo de la aeronave: CESSNA 172 RG					
Número de motores / marca y modelo. 1 / LYCOMING 0-360F1A6					
Fecha: 04 ABR 2002		Hora local: 13:50		Provincia: MADRID	
Lugar del suceso: 10 MILLAS NAÚTICAS AL NORTE DE NAVALCARNERO					
Lesiones	Muertos	Graves	Leves/Ilesos	Piloto al mando (licencia): PILOTO COMERCIAL DE AVIÓN	
Tripulación			2	Edad 25	Total horas de vuelo: 950 horas
Pasajeros				Tipo de operación: AV. GENERAL - INSTRUCCIÓN - DOBLE MANDO	
Otros				Fase de operación: APROXIMACIÓN	
Daños a la aeronave: MENORES			Tipo de suceso: CHOQUE CON CABLES

Descripción del suceso

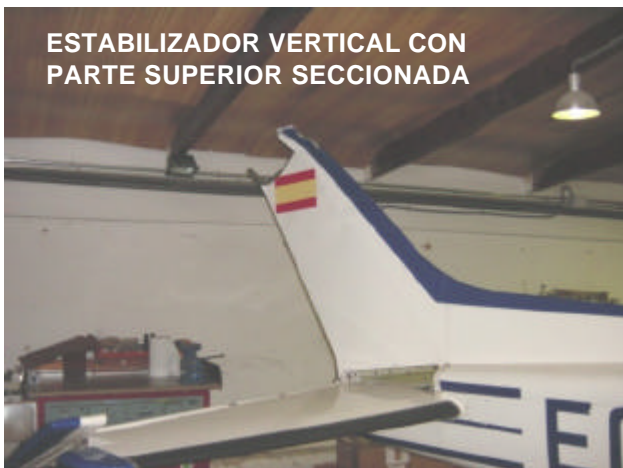
ESTABILIZADOR VERTICAL CON PARTE SUPERIOR SECCIONADA

seccionado por su parte superior como se muestra en la figura. El timón de dirección tenía dos cortes como se muestra en la figura. No se desprendió debido a los cables de mando, que no se seccionaron.

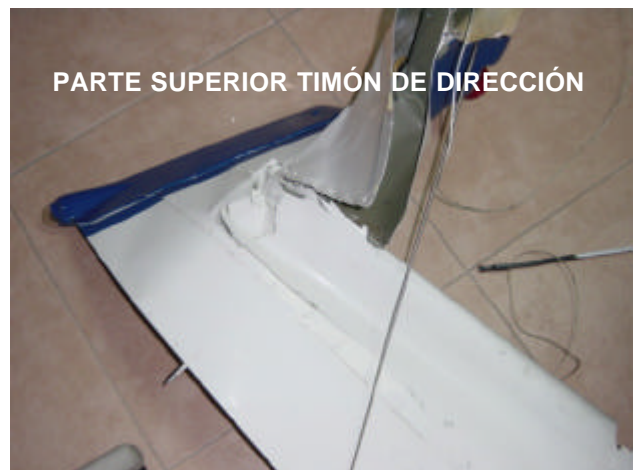
PARTE SUPERIOR TIMÓN DE DIRECCIÓN
