**RESUMEN DE DATOS**

Fecha y hora	<b>17 de abril de 2002; 17:45 horas</b>
Lugar	<b>Aeropuerto de Cuatro Vientos (Madrid)</b>

Matrícula	<b>EC-CTO</b>
Tipo y modelo	<b>AEROCOMMANDER 680F</b>

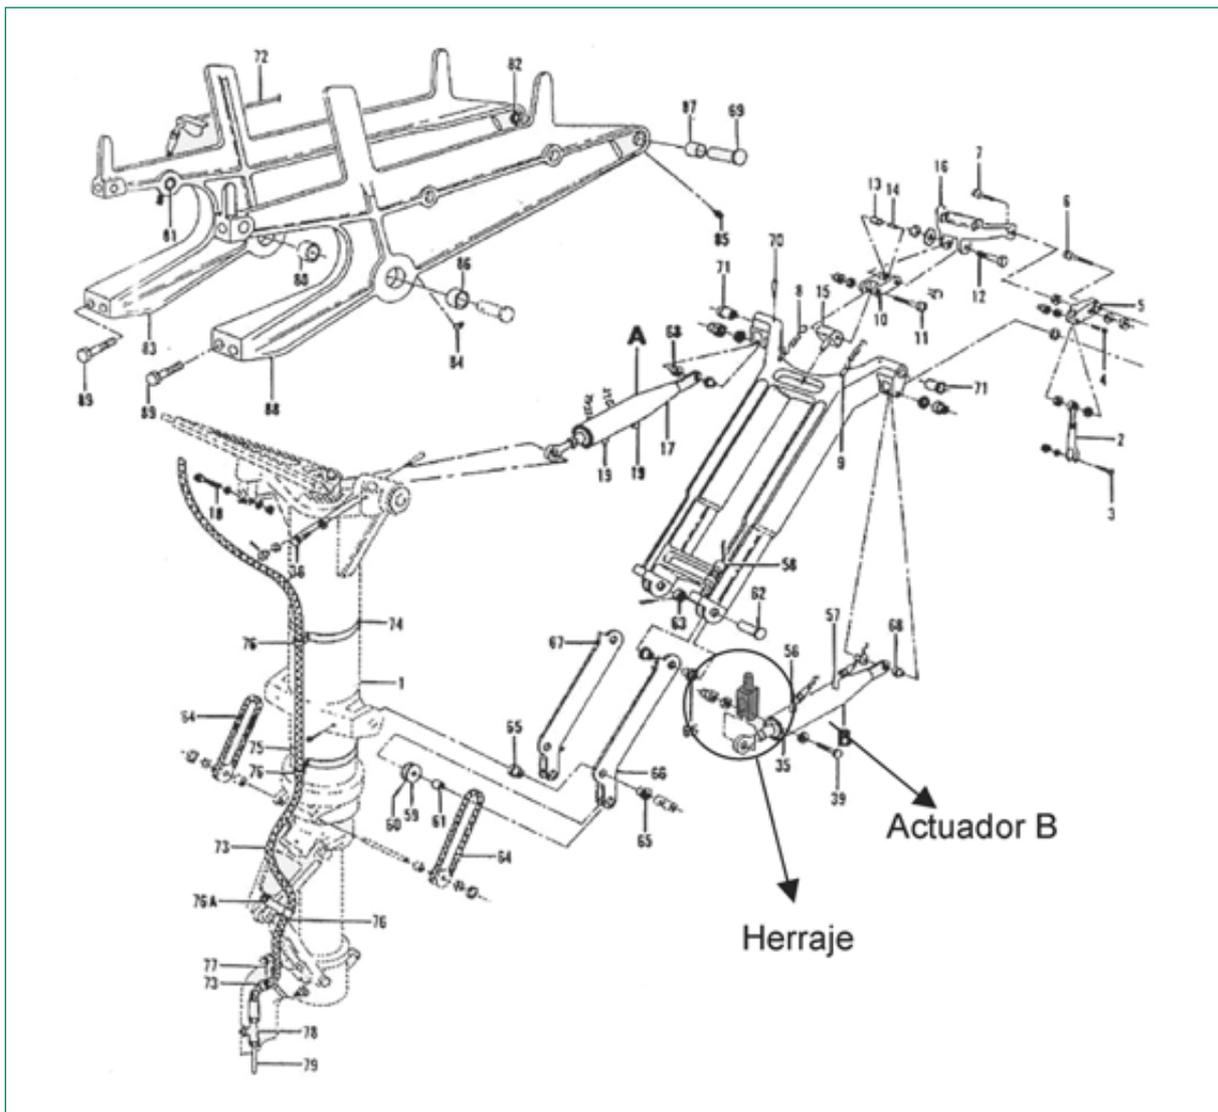
Figura 1. Instalación del tren principal.

En la inspección visual de la pata del tren principal derecho se observó que se había retraído debido a que el herraje que une el actuador de bloqueo con la pata referida había sufrido una rotura.

En la figura 1 se muestra la localización del herraje dentro del tren principal y en la figura 2 se observa el actuador B y como mediante bulones se une al herraje.

Los actuadores A y B que aparecen en las figuras 1 y 2 tienen como finalidad extender y retraer el tren principal de aterrizaje.

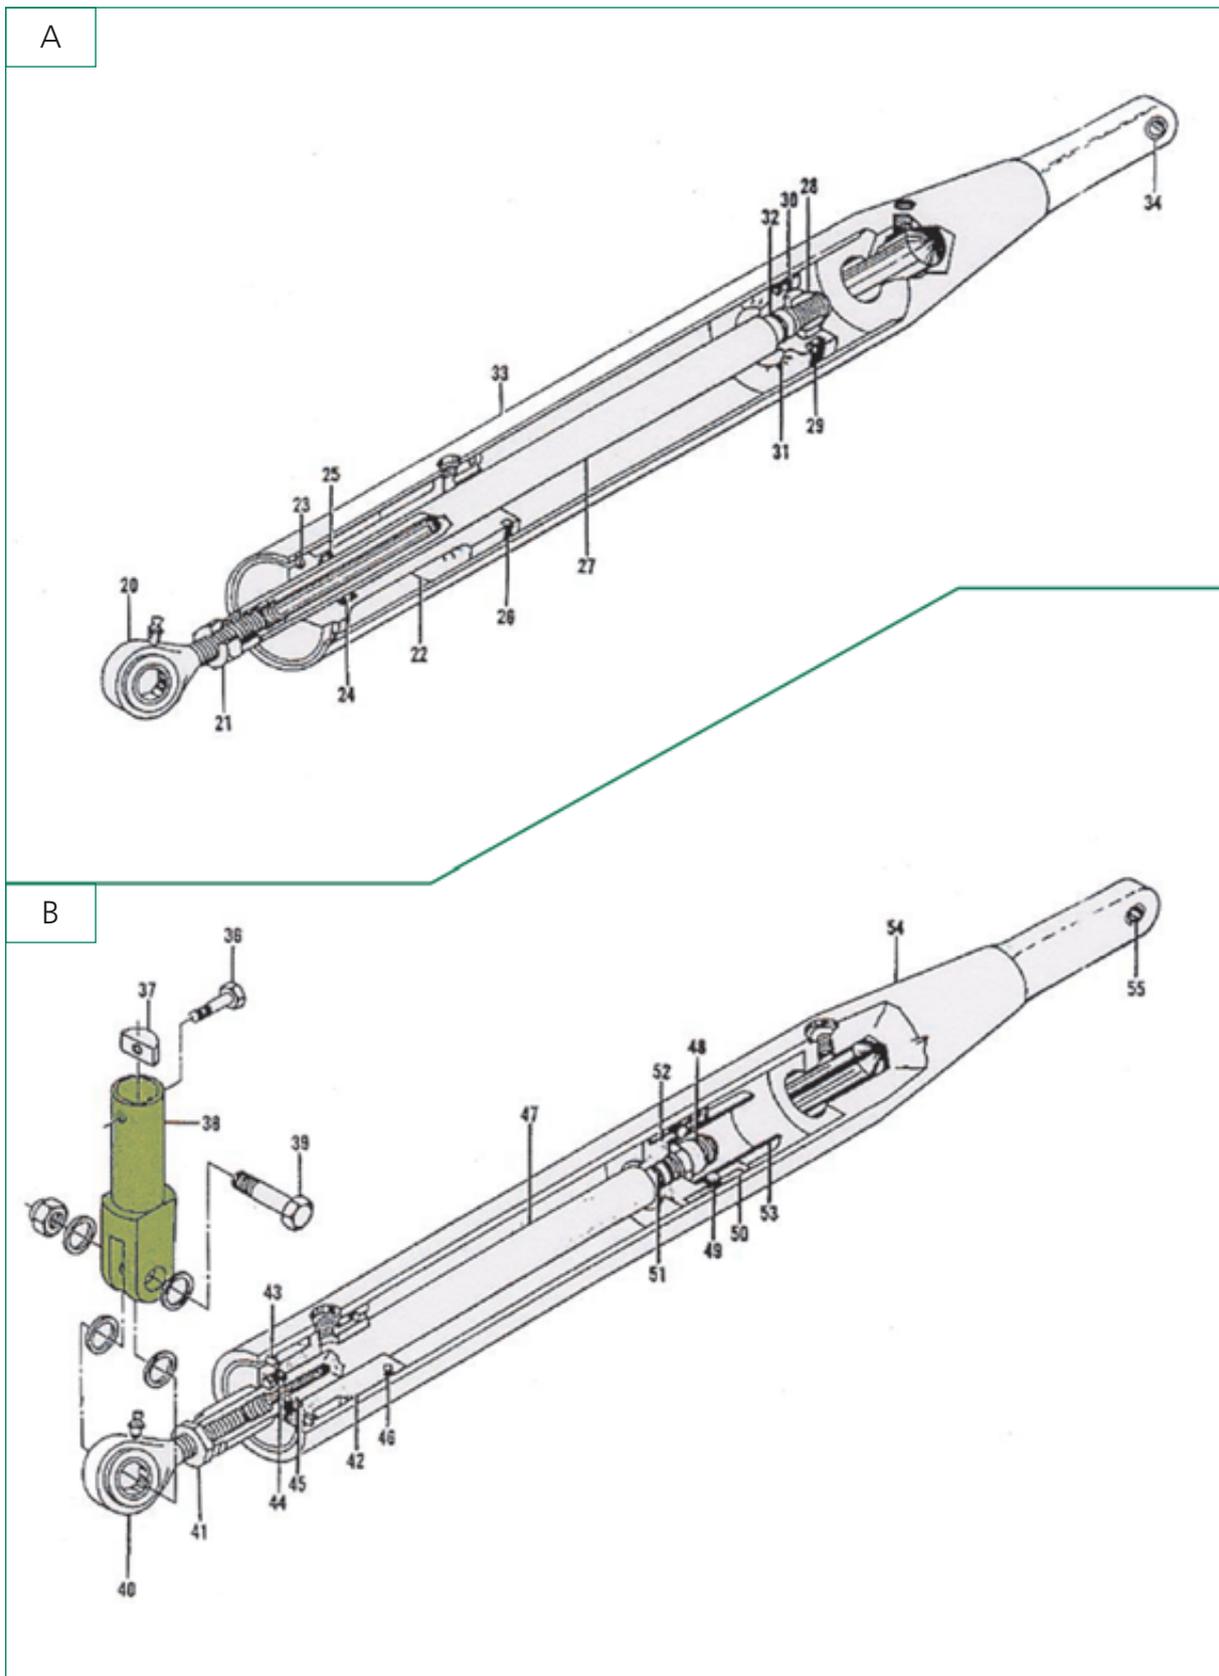
Figura 2. Detalle de la instalación del tren principal.

2. El mencionado herraje va unido mediante bulones, que pasan a través de unos taladros, tanto a la estructura de la pata del tren de aterrizaje en su parte superior, como al actuador de bloqueo del tren de aterrizaje por su parte inferior. Los taladros superiores de unión a la estructura de la pata están ovalizados, siendo la diferencia de diámetros en las dos direcciones perpendiculares de 0,1 mm.

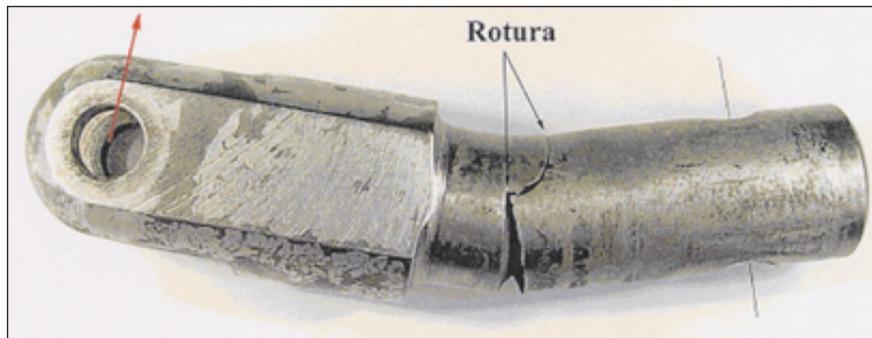
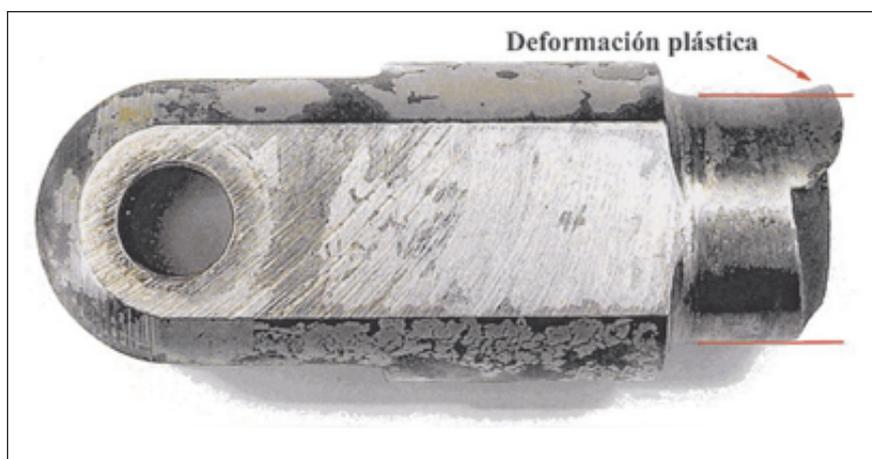
3. El herraje presenta una rotura a la altura de la mitad de su longitud que lo ha seccionado en dos partes. Las características macromorfológicas de la rotura mencionada son las siguientes:

- Macrodeformación plástica asociada al proceso de rotura consistente en una ligera estricción de la zona adyacente a la superficie de fractura y deformación del material en el plano definido por el eje del herraje y el eje del actuador, y muy probablemente en el sentido de hacia detrás como corresponde con el sentido de doblado de la pata.

- Plano general de rotura perpendicular al eje del herraje e inclinación de la superficie de fractura 45° respecto del eje del herraje y de la dirección del espesor.
- Textura en toda la superficie de fractura del tipo suave brillante, y dos zonas (denominadas en las figuras «c» y «d») de apoyo y aplastamiento del material de la rotura contra la contrarrotura.

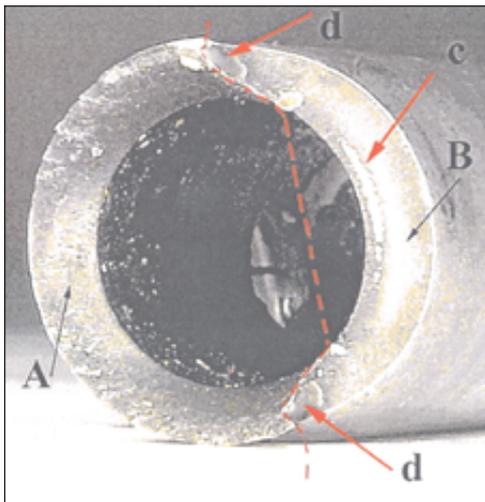
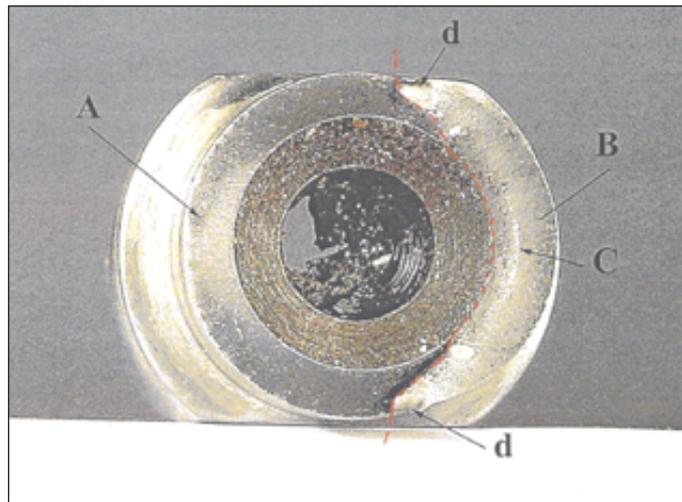
Todas estas características permiten diagnosticar que la rotura sufrida por el herraje es una rotura producida por una sobrecarga estática de flexión, producida por una carga hacia detrás que indujo un momento flector en el herraje.

- Así pues, y considerando los antecedentes, el proceso de rotura fue el siguiente: En un primer momento se produce una sobrecarga sobre la rueda del tren de aterrizaje, que tiene dos componentes, una horizontal y en el sentido contrario al de avance de la aeronave, y una carga vertical hacia arriba. Esta sobrecarga horizontal, produce un momento flector en el herraje que no es capaz de soportar, produciéndose la deformación y rotura del mismo en el sentido indicado hacia detrás, generándose primero las zonas descritas como «A» y «B» y produciéndose a continuación las zonas «c» y «d» de aplastamiento, al apoyarse la rotura contra la contrarrotura.
