INFORME TÉCNICO A-020/2002

Accidente ocurrido el
día 20 de abril de 2002,
al planeador terrestre
SCHLEICHER ASW-20,
matrícula EC-EOP, en el
paraje «Cerro del Cuervo»,
término municipal
de Casavieja (Ávila)

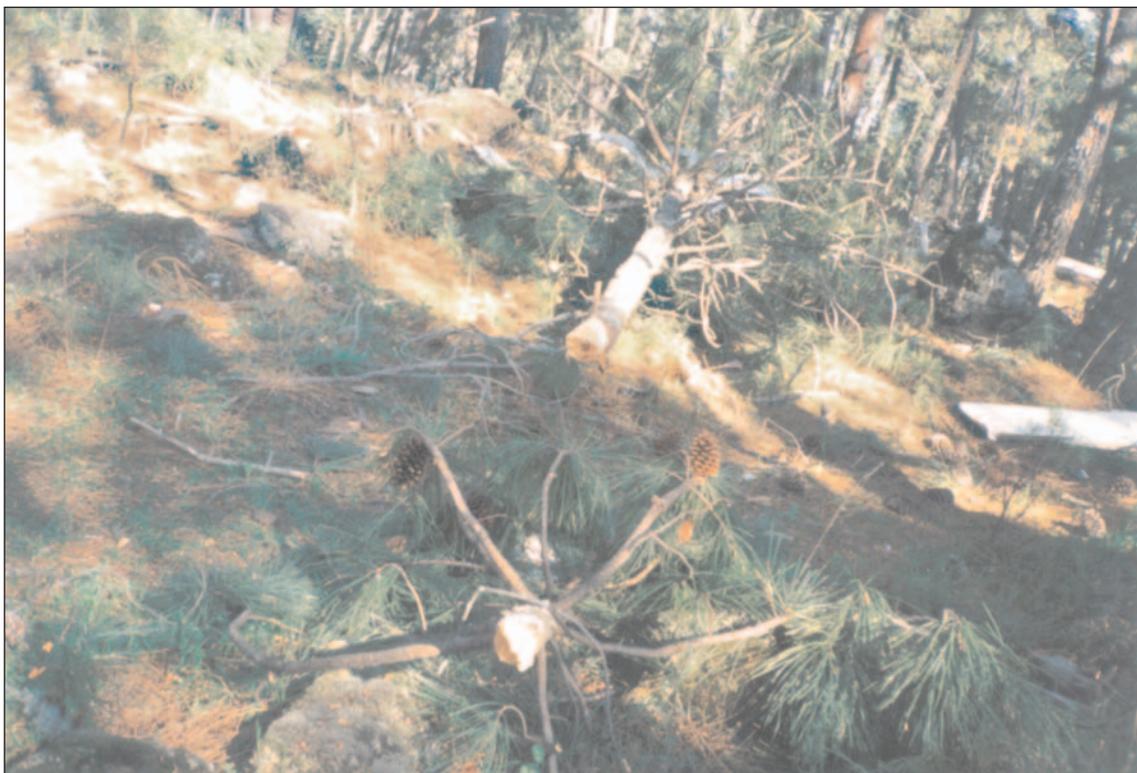
En su caída, la aeronave cortó la copa de dos pinos (véase Figura A-1 en el Apéndice A) y dejó marcas en otros pinos adyacentes con los que tropezó durante la misma.

En esta trayectoria, visible en el terreno y detectada en la inspección ocular de la zona por la disposición de los propios restos y los desperfectos causados, la aeronave entró con rumbo sur-este e impactó contra unos pinos, cortando las copas de dos de ellos, la primera a unos dos metros de la punta y la segunda a unos cuatro metros y, por tanto, por una sección con un tronco de mayor grosor (12 cm). Después, dejó marcas en otros varios árboles (véase Figura A-1).

Figura A-1. Copas de pinos cortadas

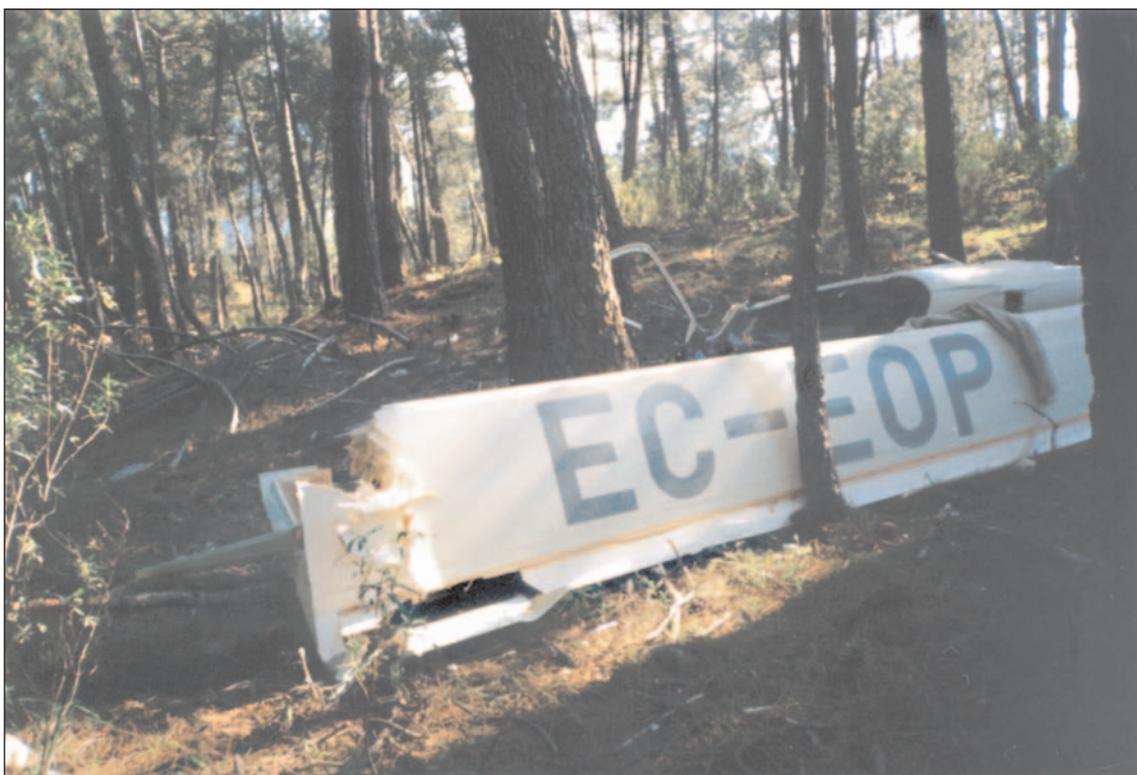
Según dicha inspección ocular, el primer impacto parece corresponder al del encastre del plano izquierdo que produjo la rotura de la unión con el fuselaje y la separación de los dos planos (véanse Figuras A-2 y A-3). Otro impacto, que produjo una marca bastante alta en un árbol no cortado, rompió y separó la parte exterior del plano derecho. Como puede verse en las figuras, los flaps aparecían ligeramente deflectados hacia arriba a consecuencia, seguramente, de la rotura y separación de los planos.

Figura A-2. Restos de ala (1)

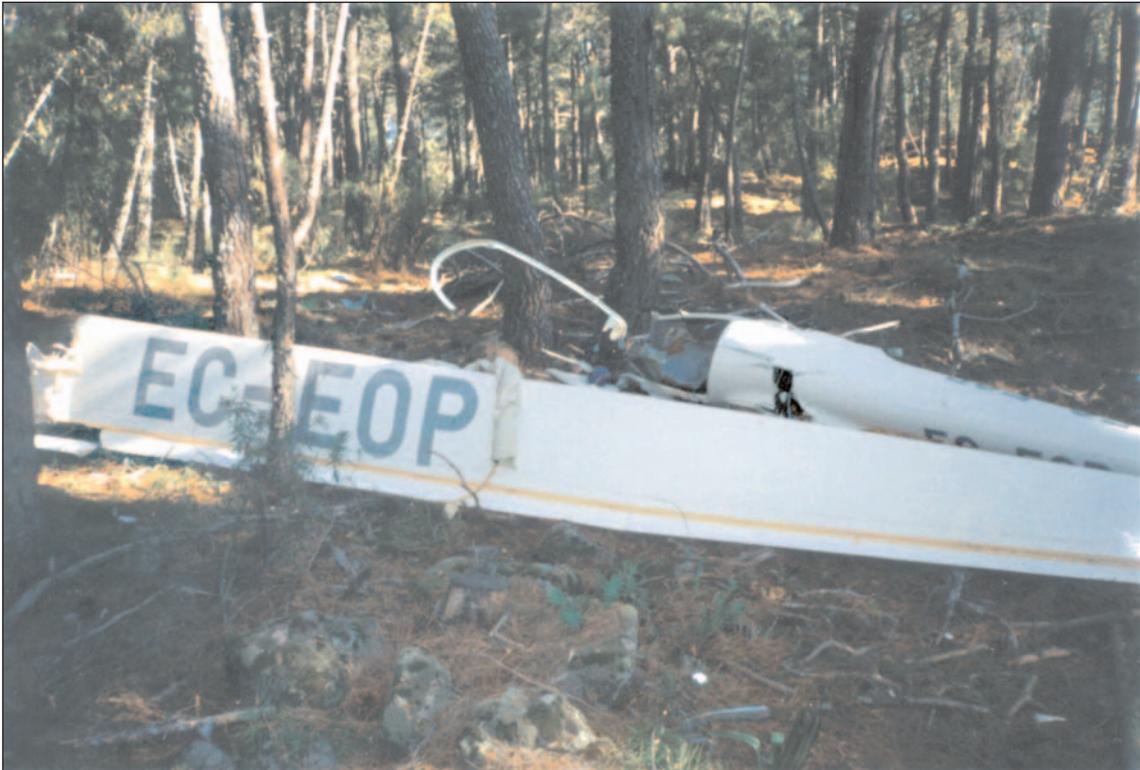
Figura A-3. Restos de ala (2)

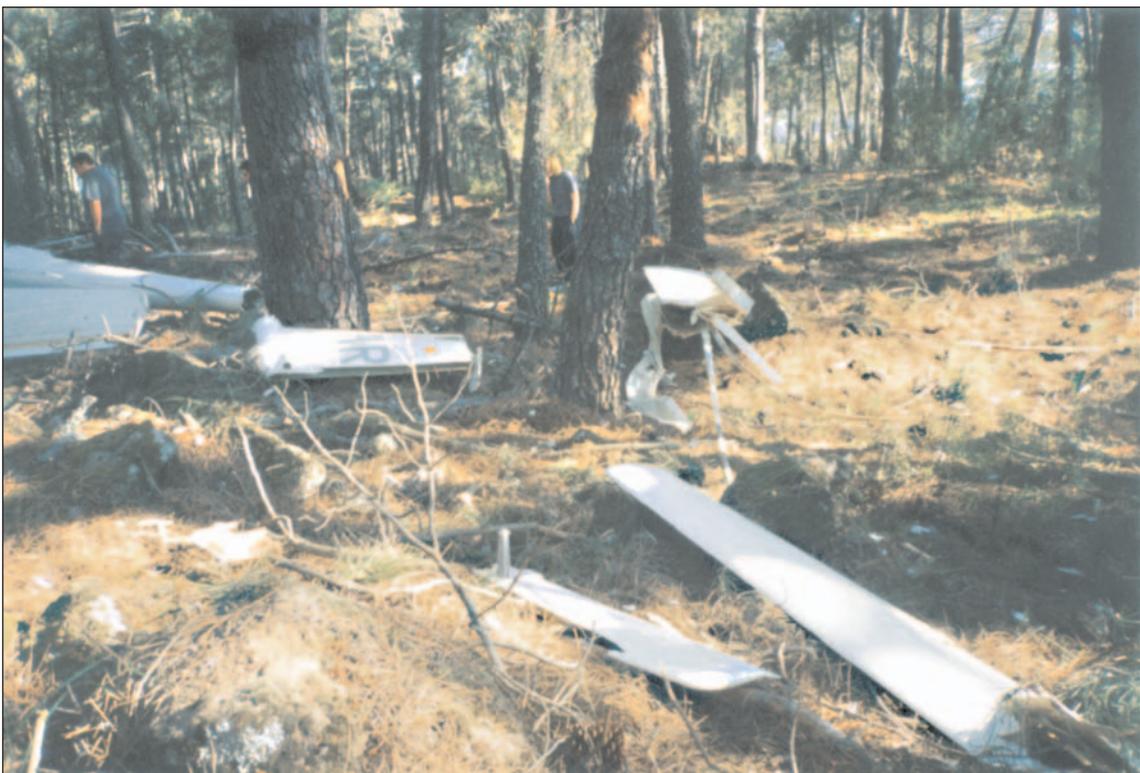
En la caída a tierra del fuselaje, ya con los planos separados, la cola en T golpeó contra dos árboles próximos, en los que también dejó marcas, despegándose el extradós e intradós del estabilizador horizontal (véase Figura A-4). Este golpe llevó también hacia atrás el timón de dirección y cortó el fuselaje por una de sus últimas secciones. Sobre estos restos cayeron las copas cortadas de los dos pinos indicados en el primer impacto.

Figura A-4. Restos de estabilizador y fuselaje posterior

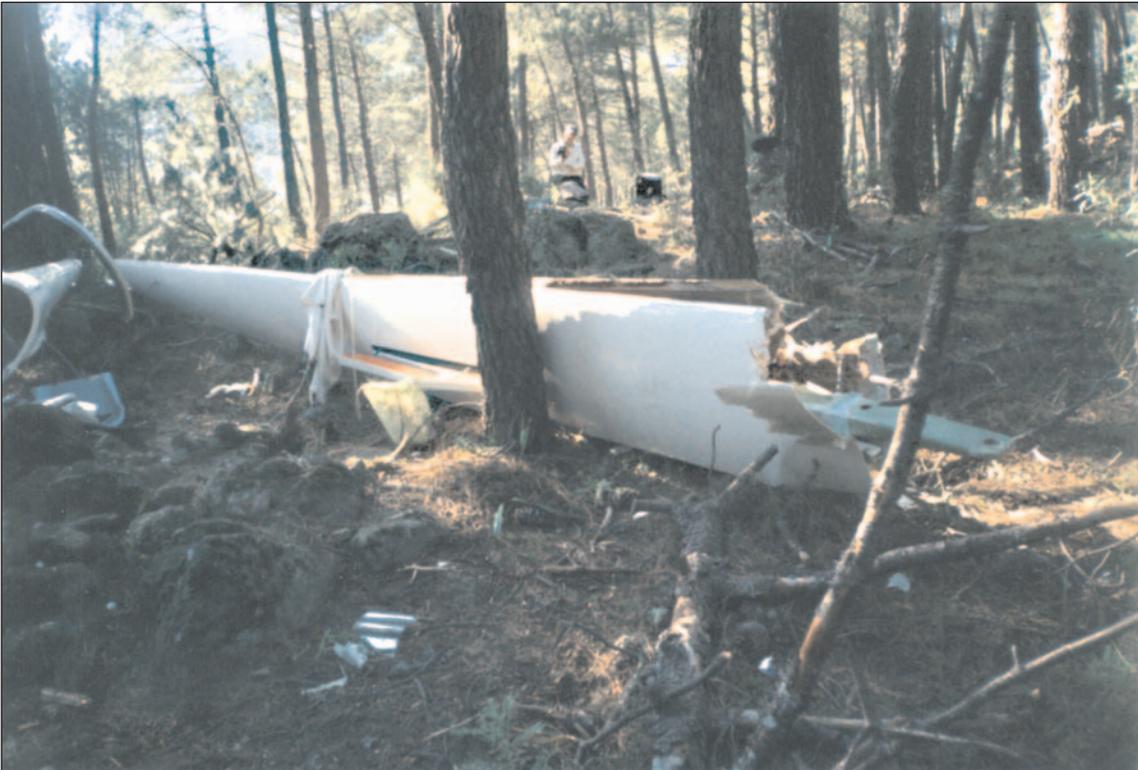
El fuselaje, después de este choque de la cola, cayó a tierra con un ángulo de unos 30°, aproximadamente, resultando el morro destruido (véase Figura A-5). Sobre el fuselaje quedó el plano izquierdo, que, incluso, pudo golpear a la piloto.

Figura A-5. *Restos del fuselaje*

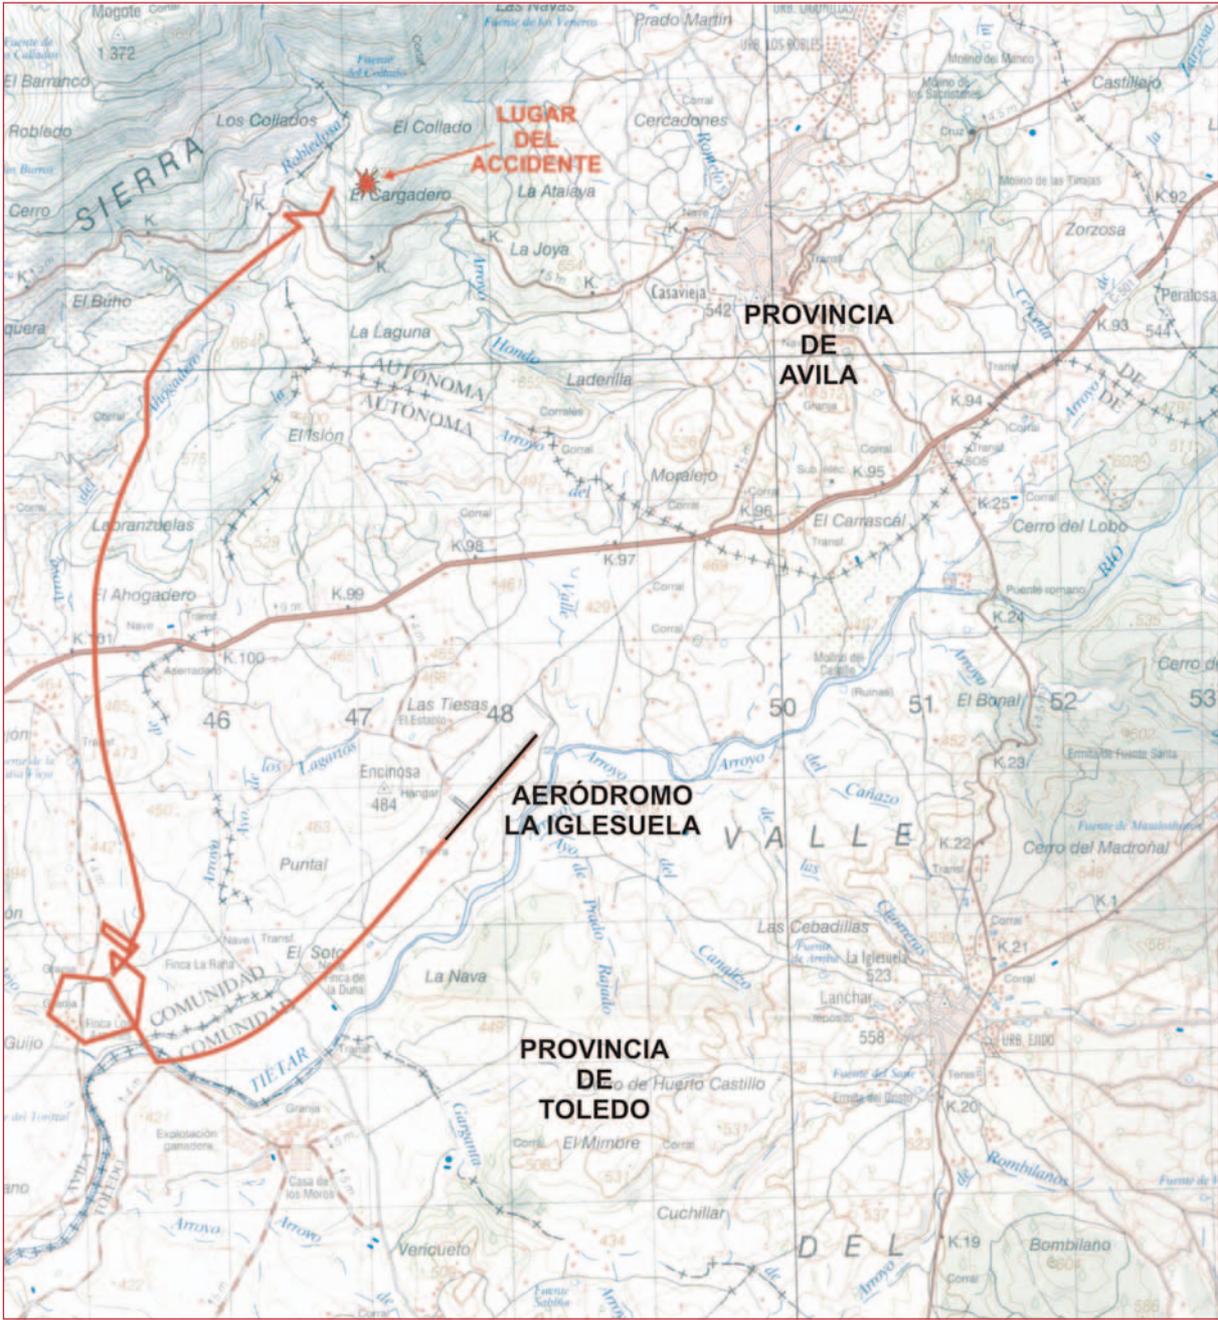
- En la Figura B-1 se muestra la trayectoria obtenida por procesado de los datos de coordenadas registrados. En la figura, la trayectoria se ha representado sobre el mapa geográfico de la zona. Como puede verse, la aeronave, tras la suelta, efectuó un círculo, buscando una térmica, y después otro de radio menor. En la figura, estos círculos se definen por polígonos, dado que los datos se registran cada 10 segundos. A continuación, al no encontrar ninguna térmica, se desplazó rápidamente a la ladera sur de la sierra de Gredos.

Figura B-1. Reconstrucción de la trayectoria del vuelo sobre un mapa

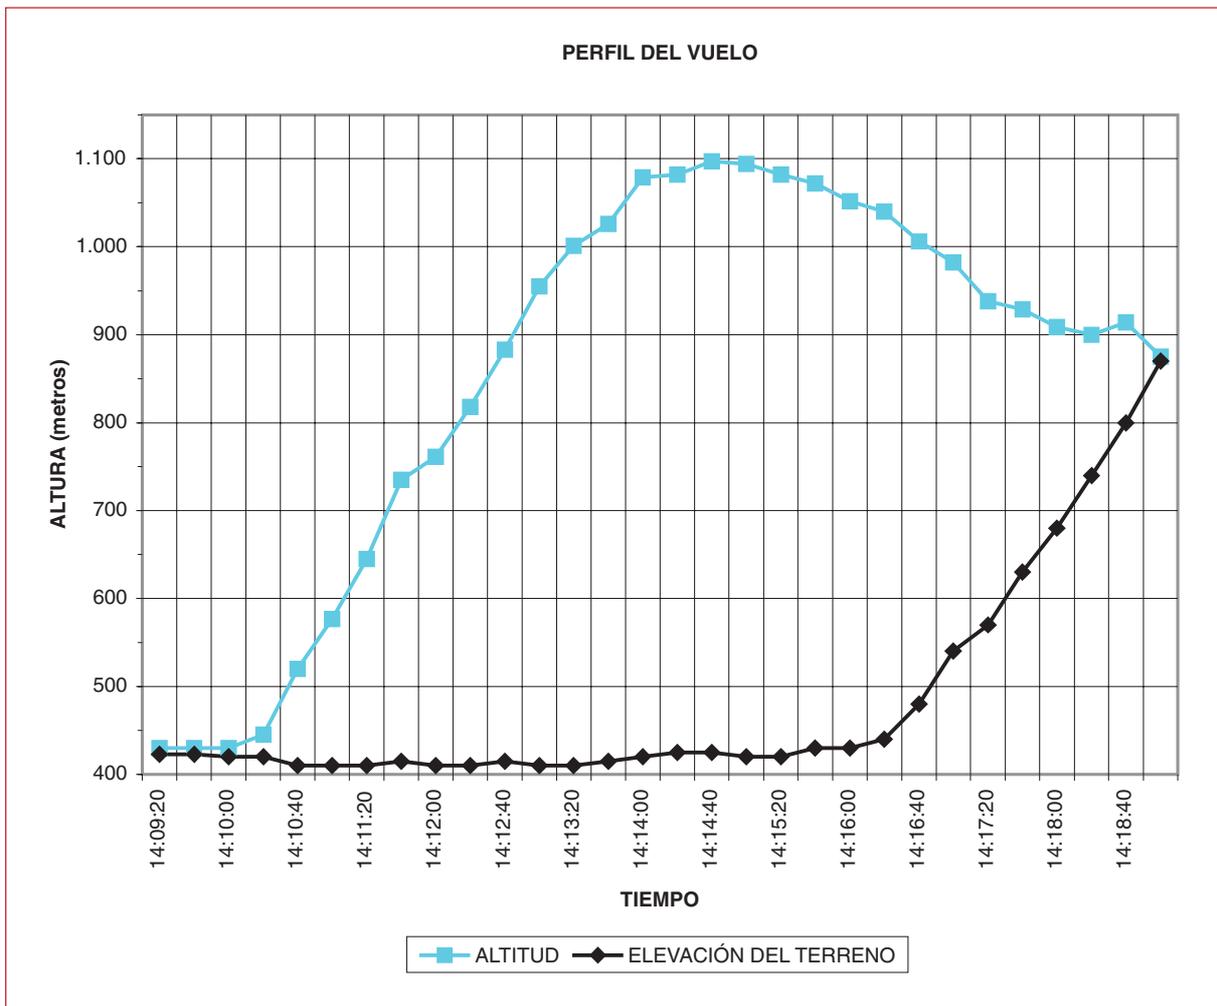
- En la Figura B-2 se muestra la variación de la altitud barométrica del vuelo frente a la del terreno obtenida del procesado de los datos registrados y del mapa del terreno sobrevolado.

Figura B-2. Perfil del vuelo
