## **INFORME TÉCNICO A-022/2002**

Accidente ocurrido  
el día 10 de mayo  
de 2002 a la aeronave  
ROBIN DR 400-180,  
matrícula D-ESCM, en  
el término municipal  
de Huetor Santillán  
(Granada)

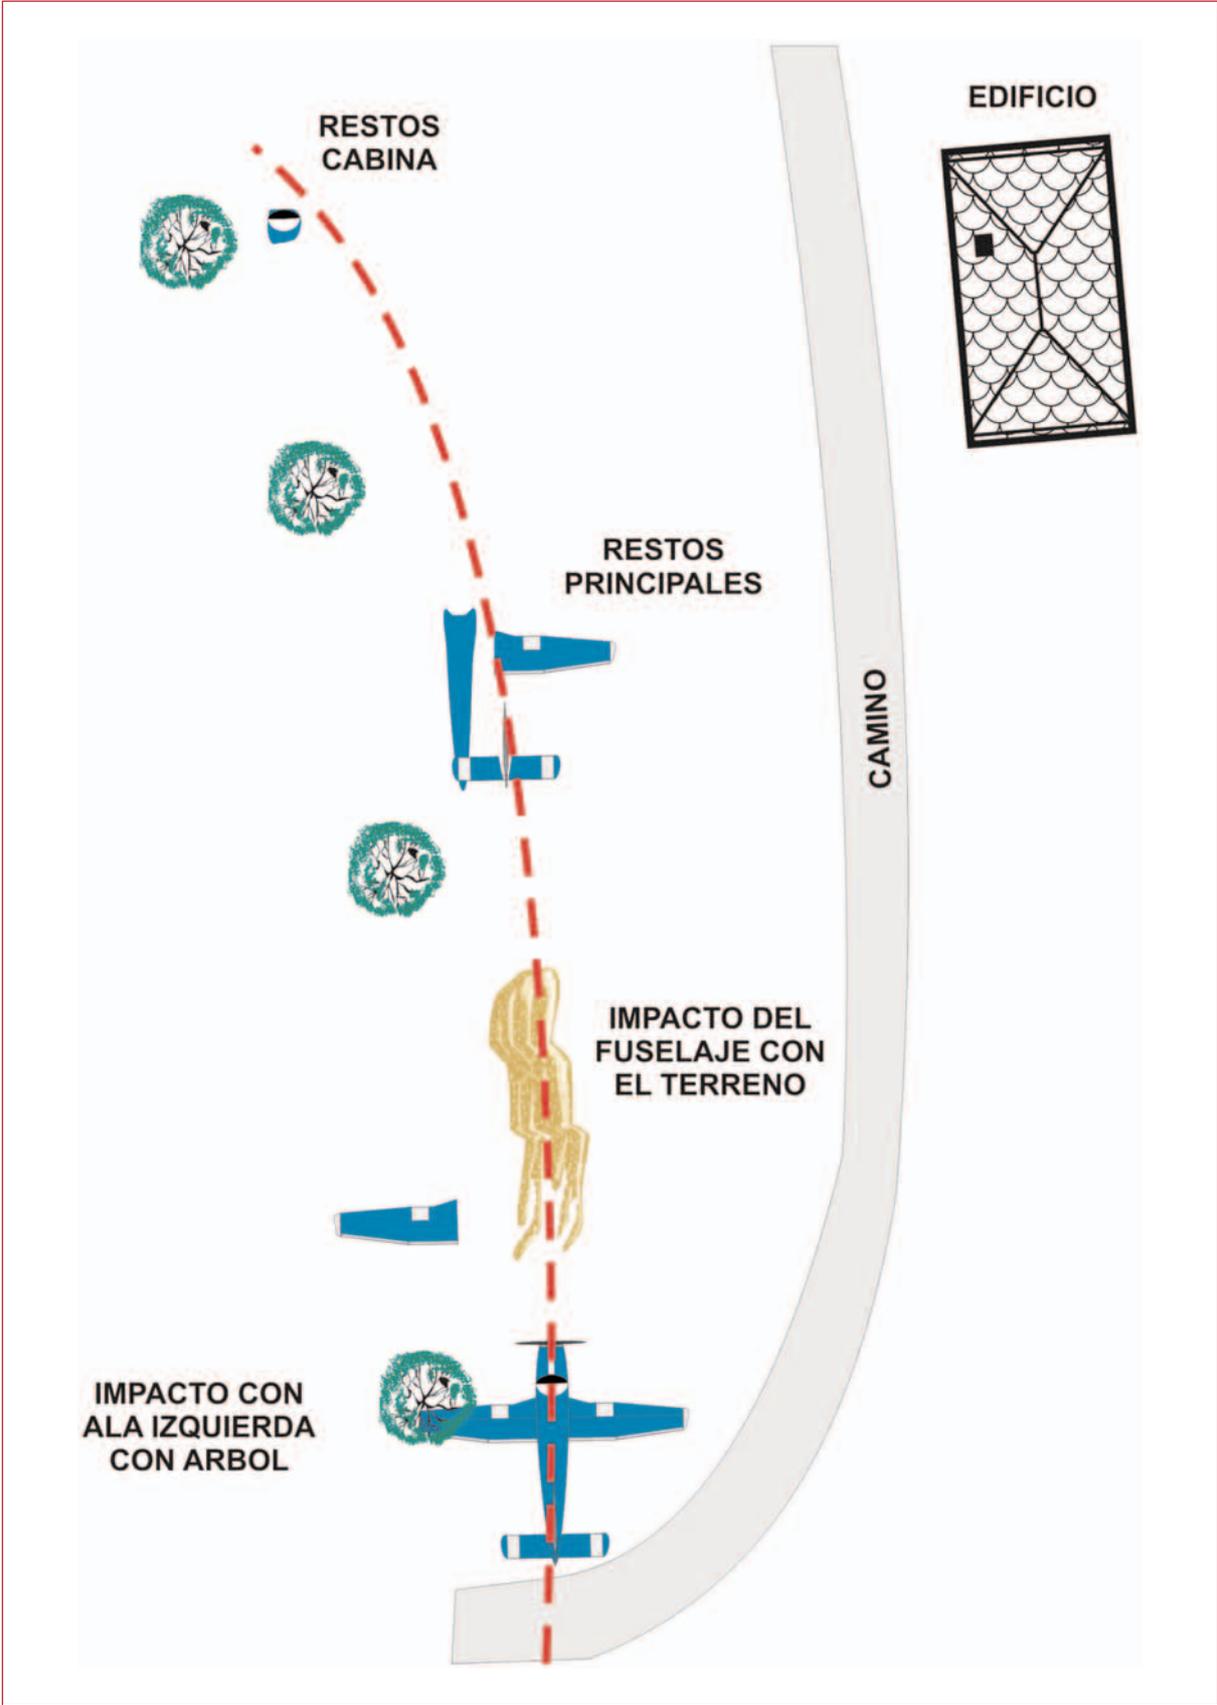
### **Croquis de dispersión de restos**

Los restos de la aeronave se encontraron a lo largo de unos 200 m en una franja de terreno liso con una suave pendiente hacia el S y una caída pronunciada al E, paralela al camino que da acceso a una casa de campo.

Entre las ramas del primer olivo, totalmente destrozado, se encontró la mayor parte del ala izquierda con su alerón.

A continuación había una zona de terreno removido en la que se apreciaban unas marcas horizontales y a la misma distancia entre ellas, que pudieran haber sido hechas por la hélice. En este punto se produjo el impacto principal y se destrozó la aeronave,

cuyos restos se deslizaron dejando trozos astillados de la estructura a lo largo de su trayectoria.

Al lado de otro olivo quedó la parte posterior del fuselaje con la deriva y el timón de altura derecho, el timón de dirección, la hélice unida al plato del cigüeñal y separados del motor por rotura de dicho cigüeñal, una pata del tren de aterrizaje y otros elementos difíciles de identificar por el alto grado de destrucción en que se encontraban.

Finalmente, un poco más lejos aparecieron los restos de la cabina.

En toda la superficie de la franja de terreno descrita anteriormente se encontraron gran cantidad de trozos de la aeronave que, materialmente, se hizo astillas.

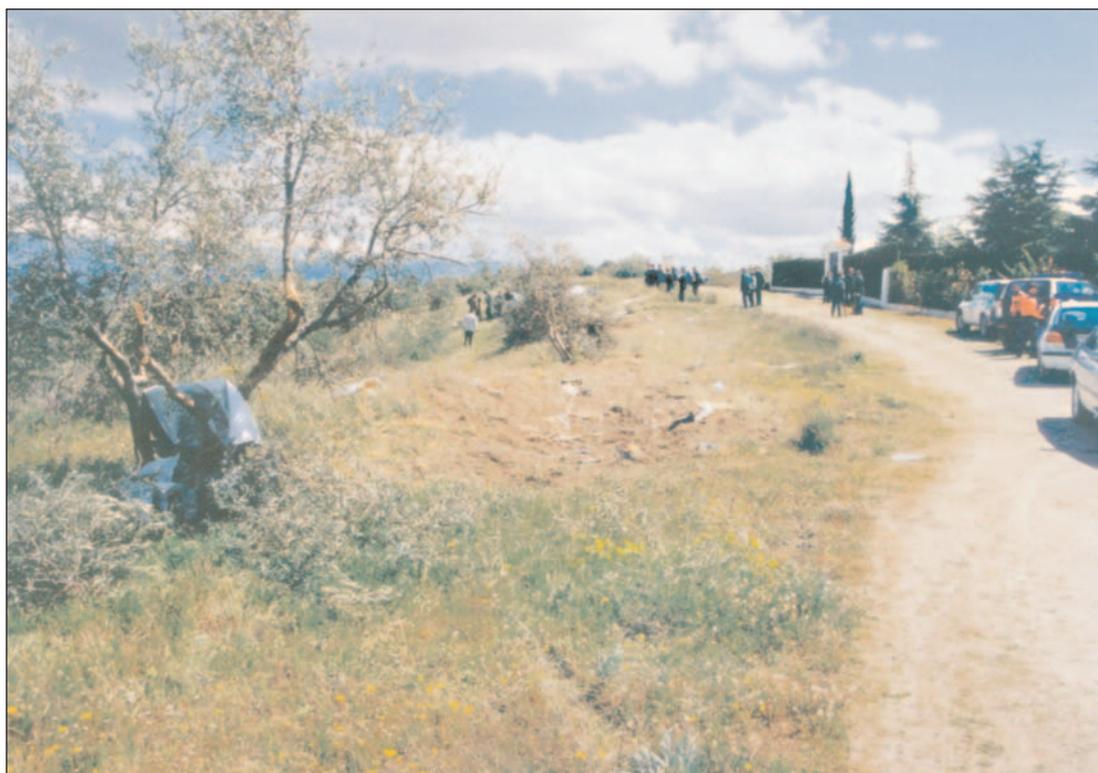
Foto 2. *Inicio del recorrido en el suelo de la aeronave*

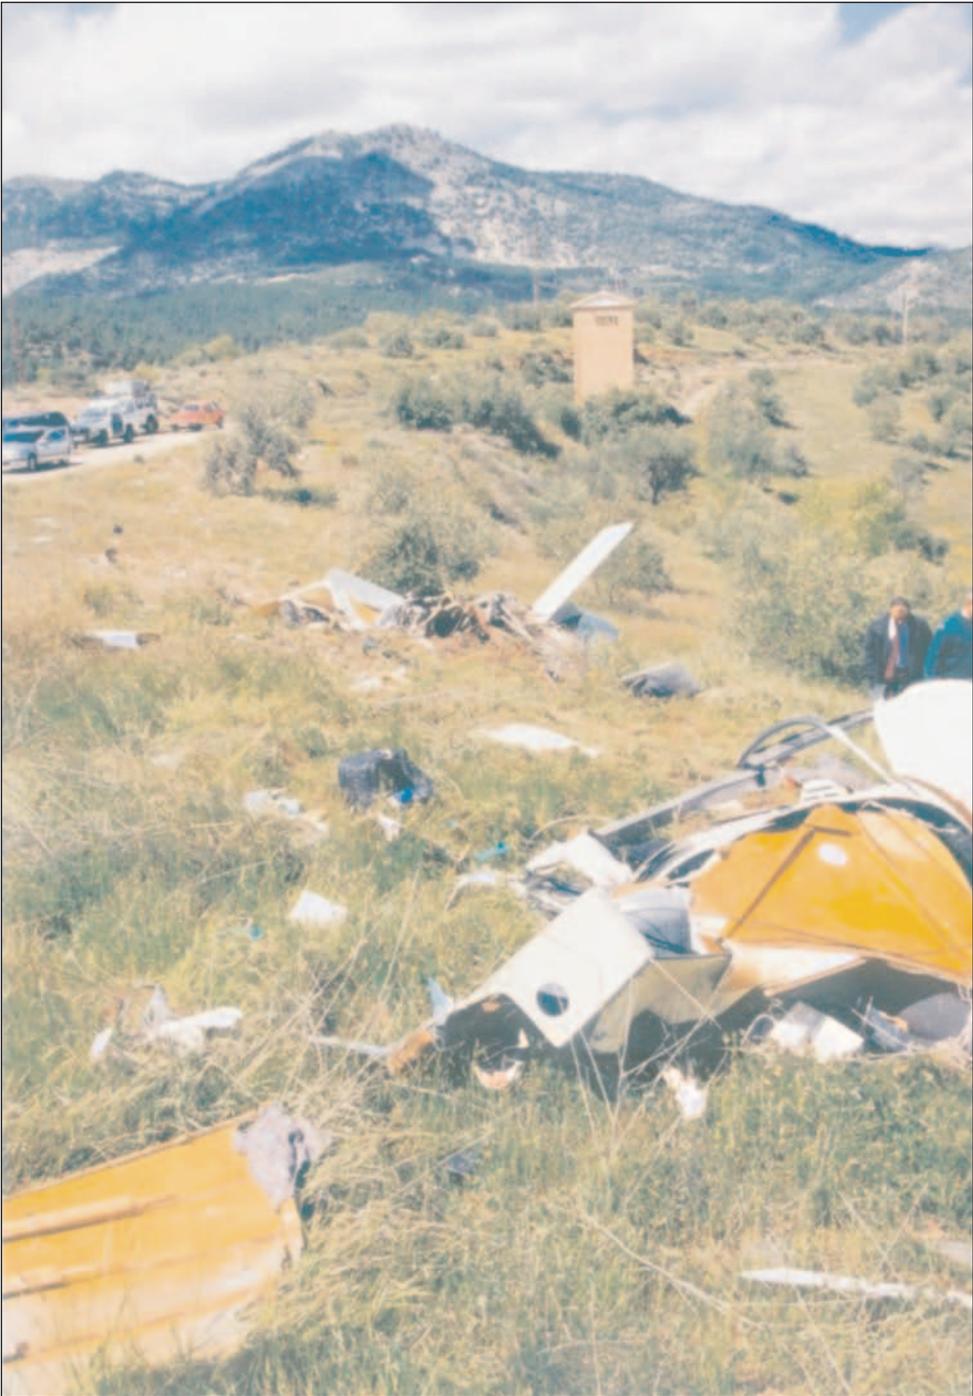
El primer impacto se produce por el choque del ala izquierda con un pequeño olivo que hace que se desprenda ésta, quedando enganchada entre sus ramas. Inmediatamente, y con una pequeña componente hacia la izquierda, tiene lugar el impacto principal del buje, que produce la desintegración de la aeronave y el deslizamiento de los restos por la superficie del terreno siguiendo una trayectoria ligeramente curva hacia la izquierda, ayudado por la inclinación de éste hacia el mismo lado.

Foto 3. *Recorrido en el suelo, visto desde el lugar que ocupaban los restos principales*
