Matrícula: EC-ERN		Año de fabricación: 1978		Categoría/peso: MENOS DE 2.250 Kg.	
Marca y modelo de la aeronave: PIPER PA-38-112					
Número de motores / marca y modelo. 1 / LYCOMING O-235-L2C					
Fecha: 10-MAYO-2002		Hora local: 15:30		Provincia: MÁLAGA	
Lugar del suceso: AERÓDROMO LA AXARQUÍA					
Lesiones	Muertos	Graves	Leves/Ilesos	Piloto al mando (licencia): ALUMNO - PILOTO	
Tripulación			1	Edad: 27	Total horas de vuelo: 19 horas
Pasajeros				Tipo de operación: AVIACIÓN GENERAL – INSTRUCCIÓN - SOLO	
Otros				Fase de operación: RODAJE	
Daños a la aeronave: MENORES				Tipo de suceso: CHOQUE CON VEHÍCULO

Descripción del suceso

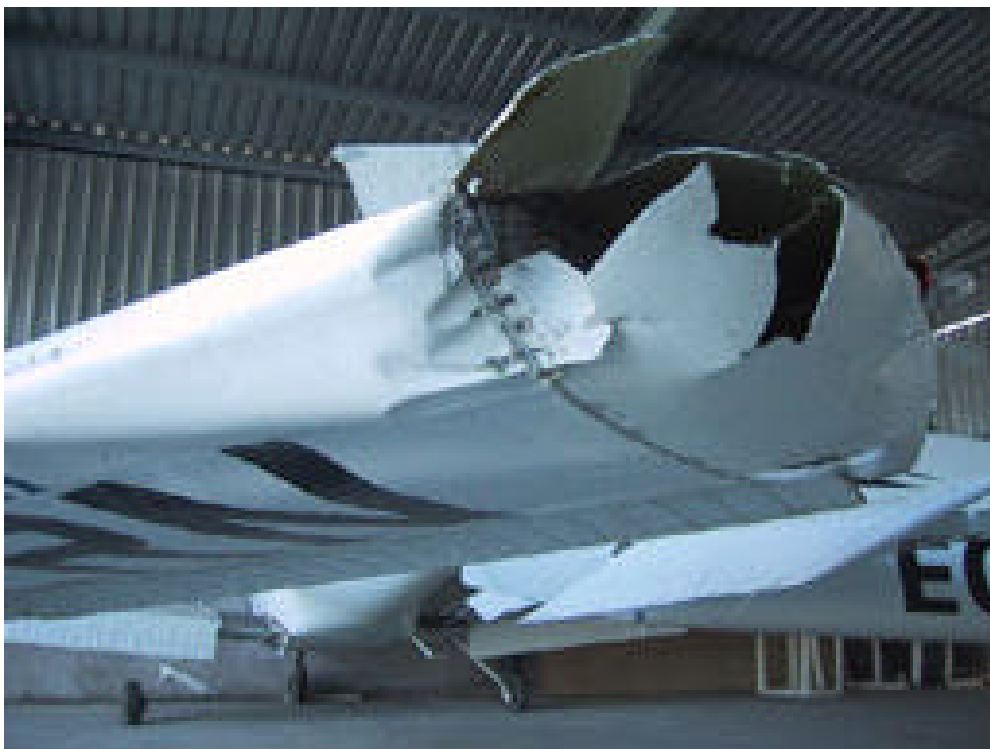
Instantes después apreció que había un vehículo estacionado en la calle de rodaje, que obstaculizaba el paso de la aeronave. Ante ello, el alumno-piloto desvió la aeronave hacia su derecha, a fin de poder librar el vehículo, pero no fue suficiente, ya que el extremo de ala

izquierda impactó con el mismo, lo que provocó que la aeronave iniciase un giro sobre el extremo de dicha ala, al final del cual la hélice golpeó el capó del vehículo.

A consecuencia de ello, la aeronave sufrió la rotura del borde marginal y abolladuras en el borde de ataque del ala izquierda, así como deformaciones en las palas de la hélice y posibles daños internos en el motor, resultando el vehículo con daños en el capó, paragolpes y piloto trasero. El alumno-piloto resultó ileso.

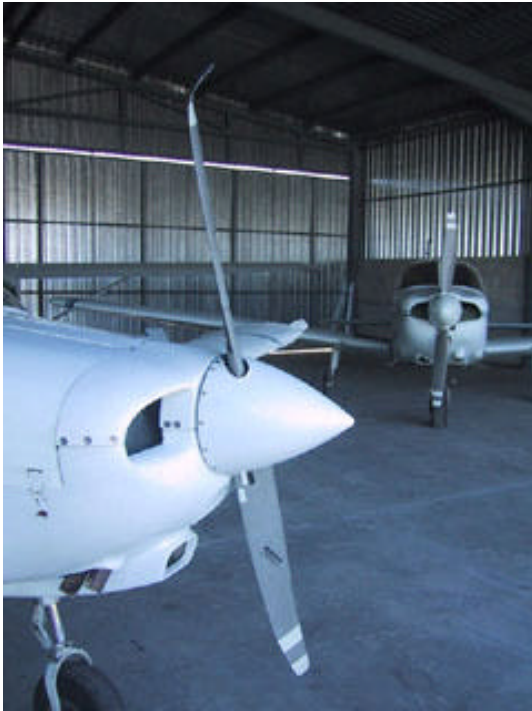
La causa que ha originado este incidente es la presencia de un vehículo estacionado muy próximo al eje de la calle de rodaje, que obstaculizaba el movimiento de las aeronaves por la misma.

- REC 20/2002. Se recomienda a la D.G.A.C. normalice las condiciones de acceso, presencia, permanencia, etc. de obstáculos móviles en el área de movimiento de las aeronaves en los aeródromos privados.
- REC 21/2002. Se recomienda a todos los titulares de aeródromos privados que establezcan las medidas necesarias para impedir la presencia de vehículos en el área de movimiento (lado aire) de los mismos. En caso de que esto no sea posible, deberían

establecerse procedimientos, claros y ampliamente divulgados entre los usuarios del aeródromo, que aseguren una adecuada separación entre vehículos y aeronaves.

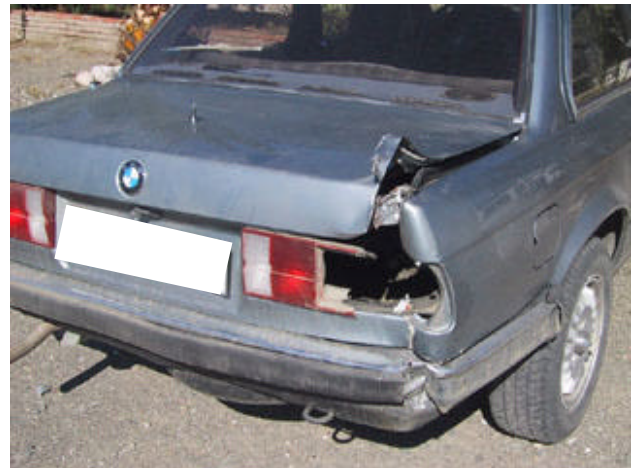
franqueaba el obstáculo. Así mismo, tampoco fue capaz de detener la aeronave cuando se produjo el primer impacto con el vehículo, lo que provocó que girase y siguiese su movimiento hasta que se produjo un segundo impacto de la hélice contra éste.

Posiblemente, a causa de su escasa experiencia, el alumno-piloto no supo evaluar correctamente el riesgo de colisión, ni detener la aeronave después del primer impacto.
