RESUMEN DE DATOS

Fecha y hora	Viernes, 7 de junio de 2002; 19:00 horas
Lugar	Inm. Estanque Crestell, 8 km al E de Durro (Lleida)

Matrícula	EC-DKR
Tipo y modelo	PIPER PA-28RT-201

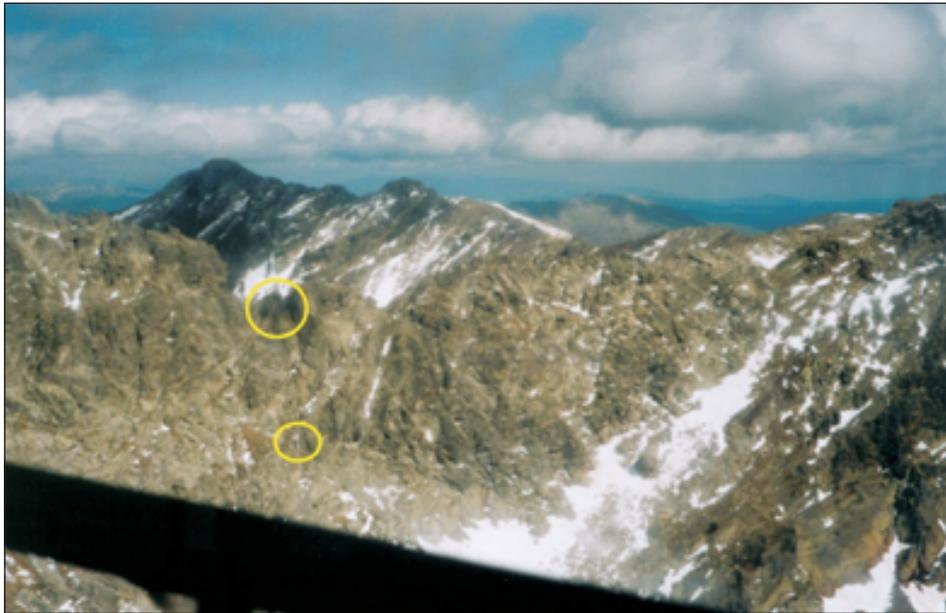
La aeronave impactó contra una pared rocosa casi vertical situada entre las cumbres del Petit Pessó (9.160 pies) y del Pic de l'Estanyet (9.085 pies). El punto de impacto (aproximadamente a 9.000 pies) se encontraba a unos 7 metros de la parte superior de la pared. Los restos de la aeronave quedaron en el punto de impacto sobre una especie de repisa de pequeñas dimensiones bastante horizontal. En la foto 1 se aprecia la posición del punto de impacto (círculo grande superior) y la posición en que quedaron los restos tras ser removidos por los equipos de rescate (círculo pequeño inferior).

Foto 1. Punto de impacto y posición final de los restos

La única parte de la aeronave que conservaba aceptablemente su integridad estructural era la parte de cola, desde la sección inmediatamente posterior a la cabina hasta los empenajes. Este trozo y la mayoría de los restos quedaron sobre la repisa, pero

estaban en una situación inestable y tuvieron que ser empujados hacia el vacío por los miembros de los equipos de rescate para poder realizar las tareas de recuperación de los cadáveres con un mínimo de seguridad. Fragmentos importantes del ala se encontraban también en la repisa y fueron asimismo empujados ladera abajo por las mismas razones.

La cabina se aplastó hasta quedar reducida a unas dimensiones mínimas. Algunos restos de la aeronave rebasaron la cumbre de la pared montañosa, siendo encontrados al otro lado de la misma.

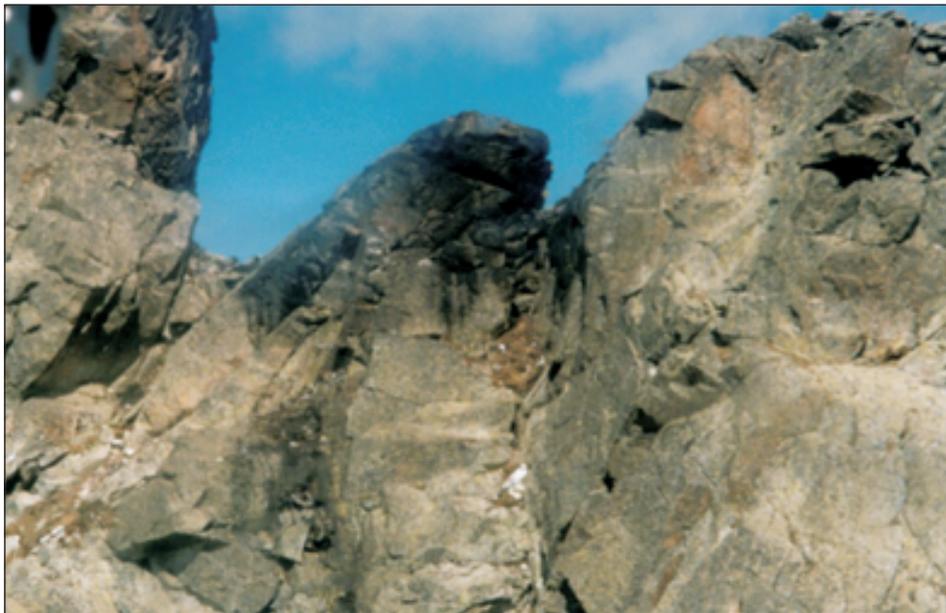
Foto 2. Detalle del punto de impacto

Algunos de los miembros de los equipos de rescate participantes en la operación indicaron que sobre la pared vertical se apreciaba la marca del impacto del buje de la hélice, aproximadamente a un metro del suelo de la repisa.

La pared de piedra estaba ennegrecida a causa del incendio que siguió al impacto.
