Fecha: **15 JUN 2002** Hora local: **15:10** Provincia: **Málaga**  
 Lugar del suceso: **Campo de ultraligeros de Antequera**

Matrícula: **EC-ZCR** Año: **2000** Categ. / peso: **2.250 Kg. o menos**  
 Marca y modelo: **EMERAUDE CP-301 C**  
 Motores: Núm.: **1** Marca/modelo: **CONTINENTAL C90 14F**

Tipo de operación: **AVIACION GENERAL-NO COMERCIAL-PLACER**  
 Fase de operación: **DESPEGUE-ASCENSO INICIAL**  
 Tipo de suceso: **ENTRADA EN PÉRDIDA**

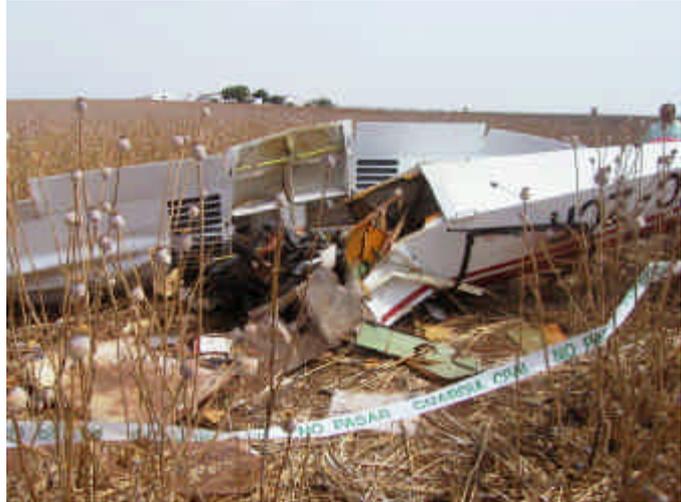
Tanto el aeródromo como el lugar del accidente se encuentran en una llanura. La pista tiene una longitud aproximada de 830 m. y los edificios del campo se encuentran en las proximidades de la cabecera 10.

La aeronave cayó en una zona cultivada de adormidera, a una distancia de 850 m de la cabecera por la que despegó y poco más de 100 m. a la izquierda de ella.

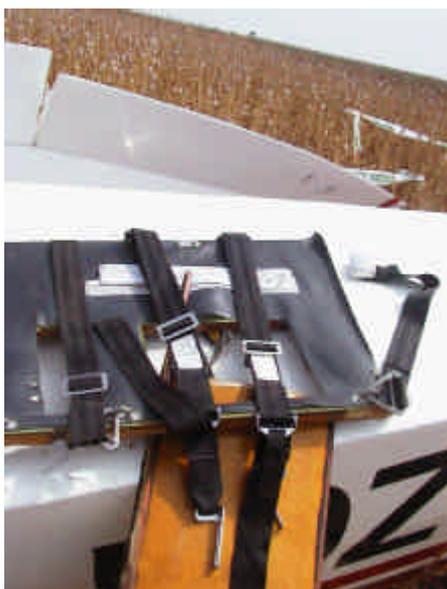
Los restos de la aeronave, construida de madera, se encontraban boca abajo y la mitad delantera del fuselaje resultó totalmente destruida. La otra mitad, quedó apoyada sobre el extremo del estabilizador vertical sin desperfecto aparente. Los planos se mantenían unidos y desprendidos por la parte inferior de su unión al fuselaje. El motor se desplazó a un metro de la oquedad que se produjo en el impacto contra el suelo.

Los planos se habían golpeado, el derecho tenía un golpe en el borde de ataque y la tela de la que estaba recubierto, al ceder el larguero, dejó un pliegue a lo largo del intradós y extradós. El plano izquierdo tenía un golpe en la punta del plano y suave pliegue en el intradós. En su conjunto, los restos estaban concentrados.

El contacto de la aeronave con el terreno se produjo con la zona del motor y el borde de ataque del semiala derecha.
