**LOCALIZACIÓN**

Fecha: <b>21 JUN 2002</b>	Hora local: <b>10:15</b>	Provincia: <b>Valencia</b>
Lugar del suceso:	<b>Lliria</b>

Matrícula: <b>EC-EVI</b>	Año: <b>1989</b>	Categ. / peso: <b>De 2.250 Kg. a 5700 Kg</b>
Marca y modelo: <b>PZL-M18A</b>		
Motores: Núm.: <b>1</b>	Marca/modelo: <b>Asz62IR-M18</b>

Tipo de operación: <b>AV. GENERAL- COMERCIAL- TRABAJOS AÉREOS</b>
Fase de operación: <b>DESPEGUE- CARRERA DE DESPEGUE</b>
Tipo de suceso: <b>DESPEGUE DEMASIADO LARGO</b>

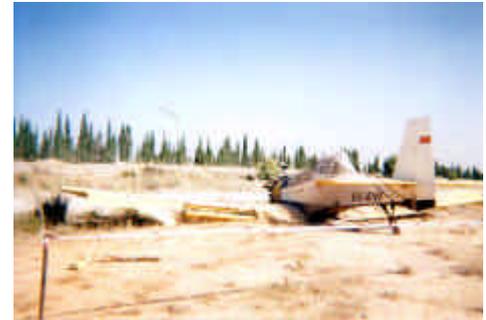
Como pista eventual para realizar las tareas de fumigación se utilizó la Rambla Castellana. Se compactó debidamente la tierra y se preparó la zona para poder aterrizar y despegar. Las dimensiones eran de 550 metros x 20 metros.

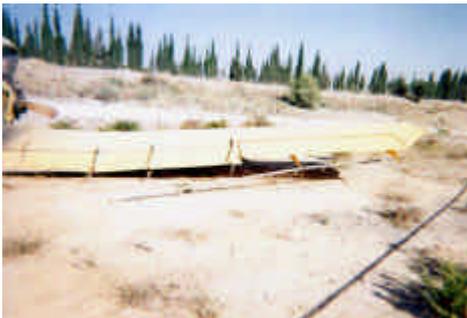
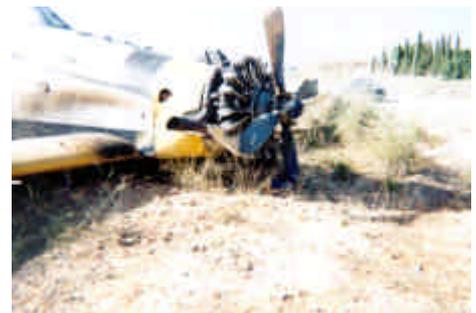
En este contacto el tren principal izquierdo se rompió y el derecho se dobló hacia atrás quedando empotrada la rueda en el plano. La aeronave se arrastró entre 50 y 100 metros sobre el terreno.

En este último tramo la hélice impactó con el terreno. Las puntas de dos palas se seccionaron y las cuatro palas se doblaron.

Por otro lado, los planos también se arrastraron por el terreno lo que produjo que el alerón del plano izquierdo se desprendiera y el

equipo de fumigación de ambos planos también lo hiciera.
