INFORME TÉCNICO A-035/2002

Accidente ocurrido el 22
de junio de 2002, al
helicóptero ROBINSON
R-22 «Beta», matrícula
EC-FEX, en el Pantano
de Canelles, Término
Municipal de Os de
Balaguer (Lérida)

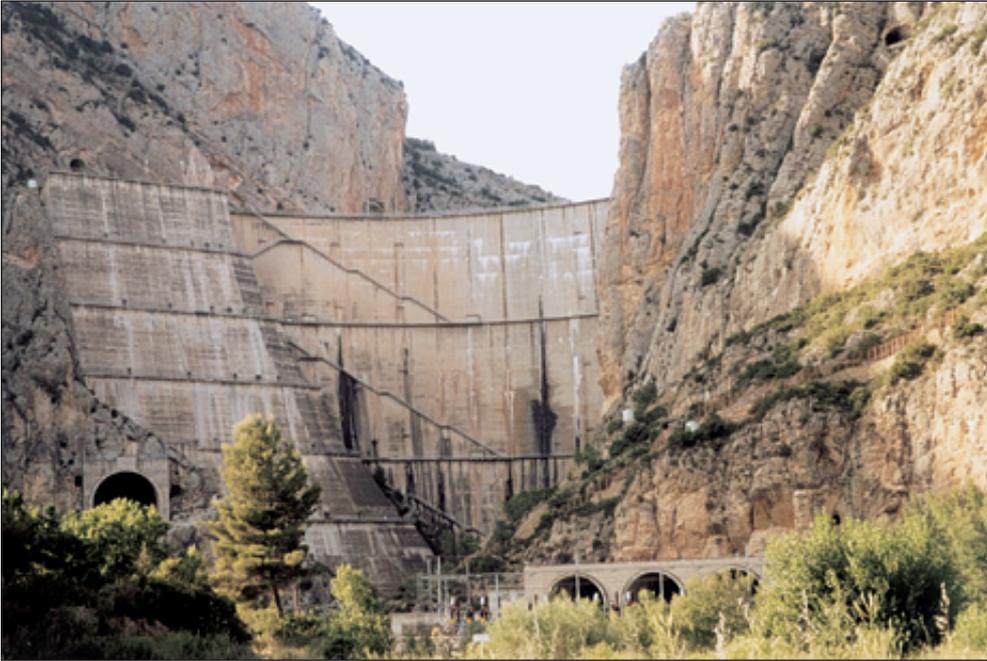
Figura 1. Panorámica de la presa

La figura 1 es una panorámica de la presa, cuya boca es angosta y rodeada de rocas con altura que excede a la de la presa en unos 50/60 metros.

A cada lado de la presa, y antes de llegar a la misma, hay dos torres eléctricas, no visibles en la figura, sobre las rocas de ambos lados del pantano.

La altura más baja de los cables entre las torres sobre el nivel de la presa es de unos 30/40 metros, discurriendo en divergencia con el muro, siendo el punto más cercano a éste el de la derecha de la figura.

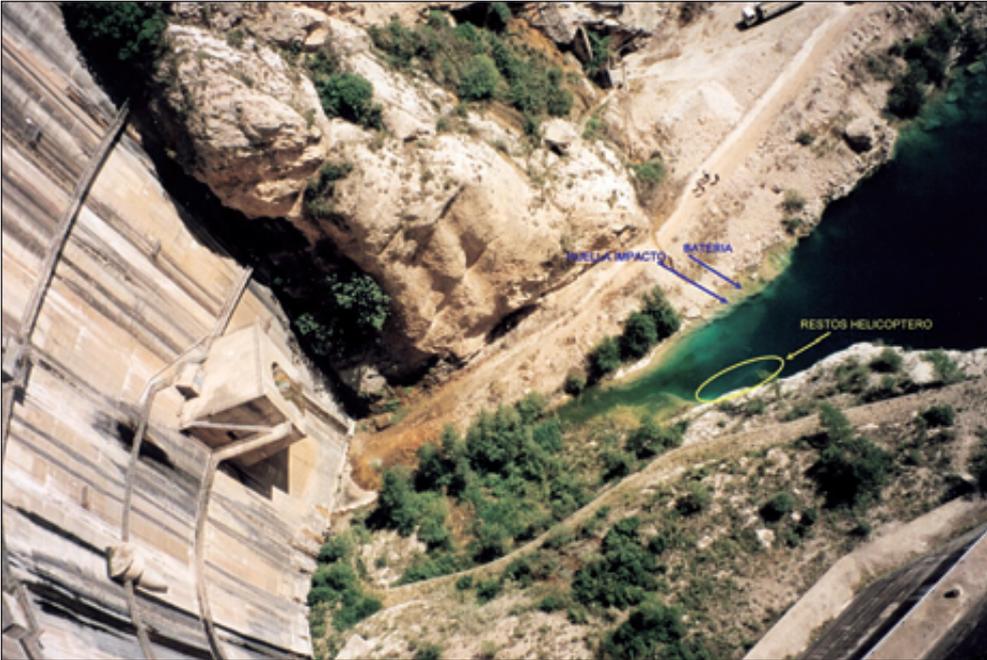
Figura 2. Vista desde la cima de la presa

La figura 2 es una vista desde la cima de la presa, de la balsa en la que se hundió el helicóptero, en la que se ha señalado la marca del impacto, el lugar en que quedó la batería del helicóptero, que se desprendió en el choque con el agua, y la zona en la que éste quedó sumergido.

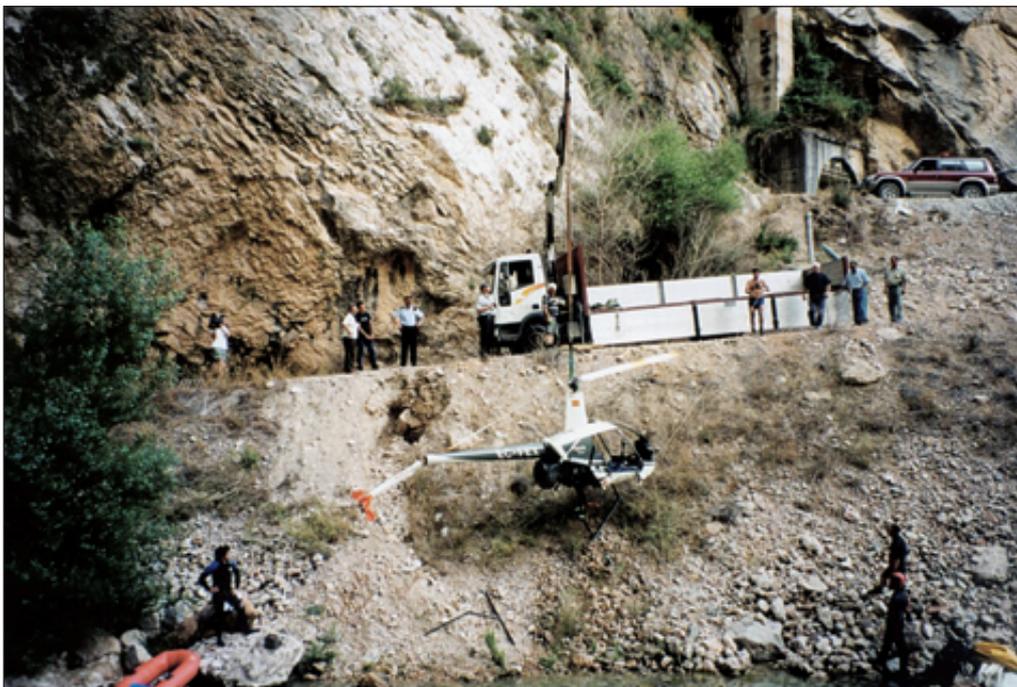
Figura 3. Labores de recuperación del helicóptero

La figura 3 es una vista del helicóptero cuando está siendo recuperado, en la que puede verse el estado del mismo. Puede apreciarse que las palas del rotor principal parecen completas y sin daños, aunque, en realidad, el helicóptero estaba muy dañado y, prácticamente, no recuperable para vuelo.

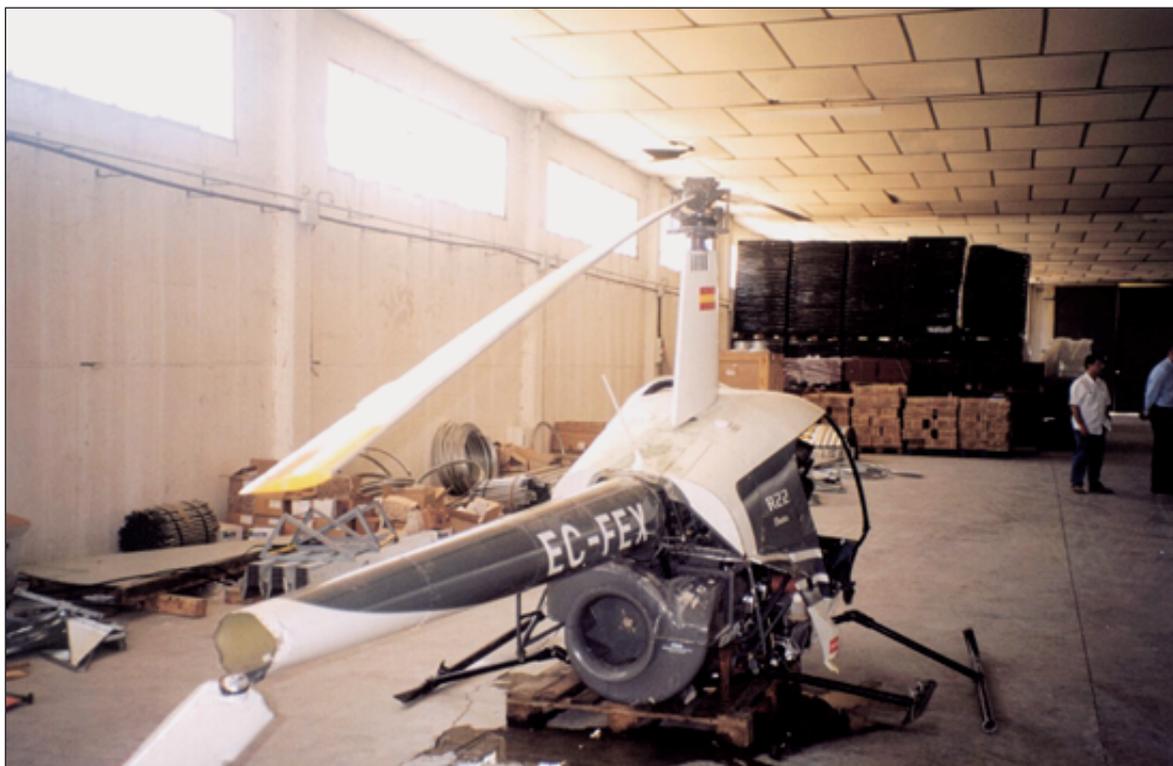
Todos los restos se llevaron a un hangar para su análisis y observación (Foto 1 del Anexo A).

Foto 1. Restos del helicóptero en el hangar al que fueron trasladados

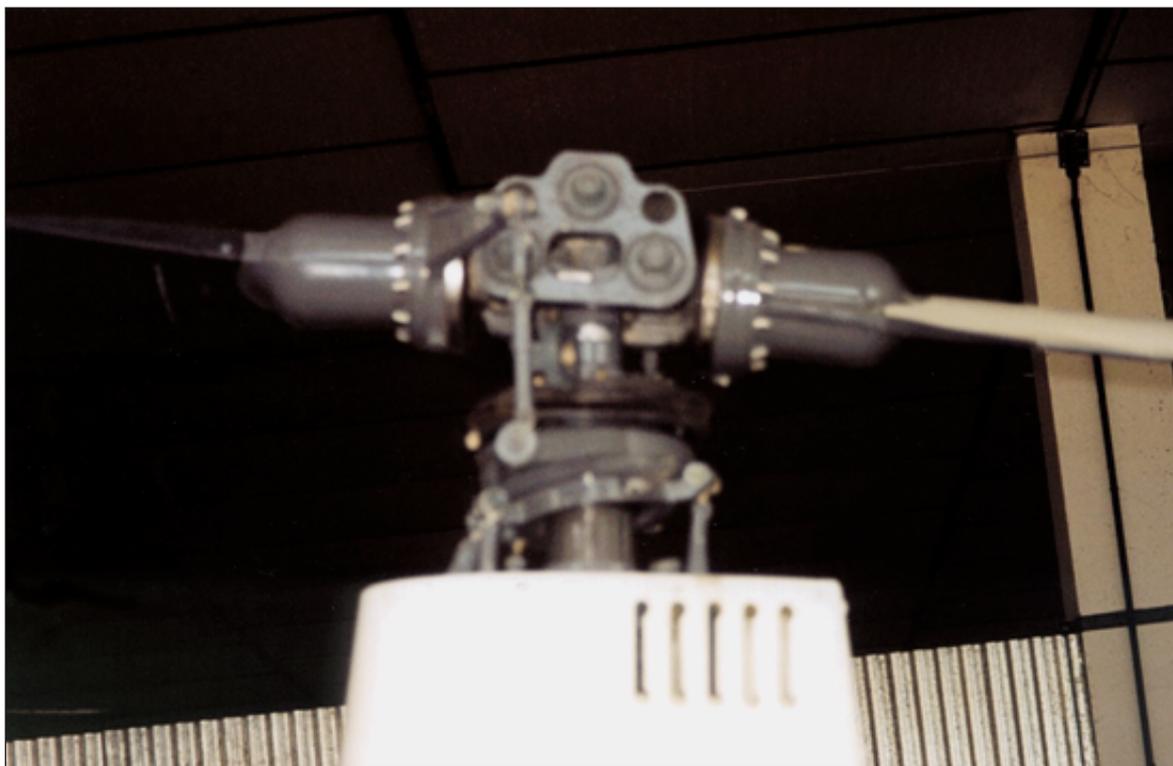
- Las palas del rotor principal aparecen enteras y sin marcas en el borde de ataque.
- La cabeza del rotor principal (Foto 2 del Anexo A) aparece en buen estado con sus actuadores frenados y la protección de goma del plato levantada.

Foto 2. Cabeza del rotor principal

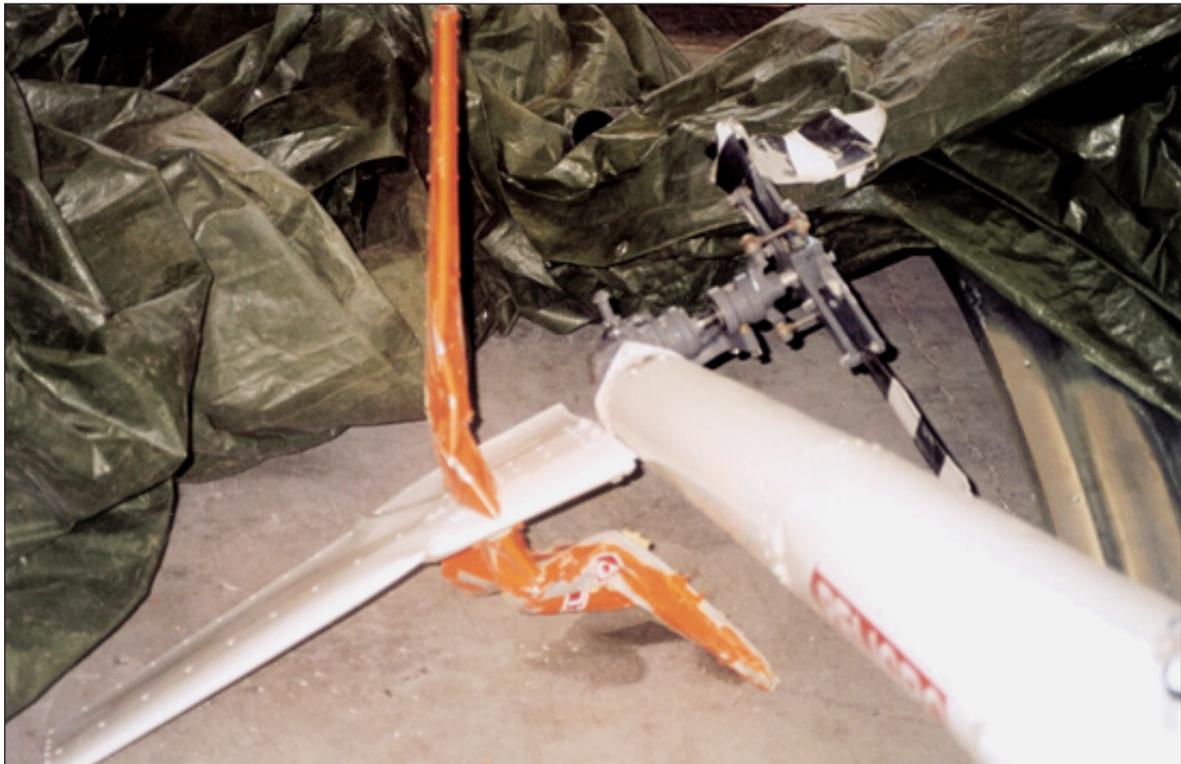
- El empenaje de cola ha roto entre los tramos 4 y 5 por un golpe hacia arriba (la parte superior tiene arrugas de pandeo) y no muestra señales de roce ni impacto con las palas del rotor principal.

Foto 3. *Empenaje y rotor de cola*

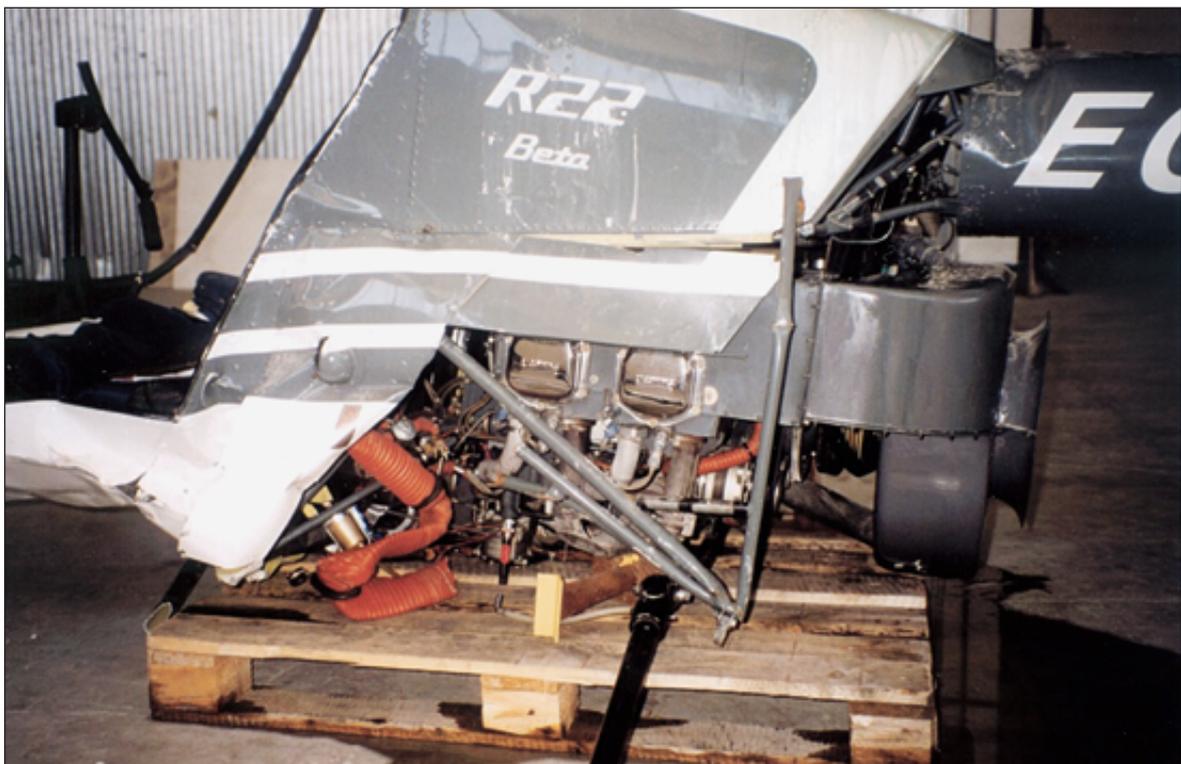
Foto 4. *Estructura del helicóptero y bancada del motor*

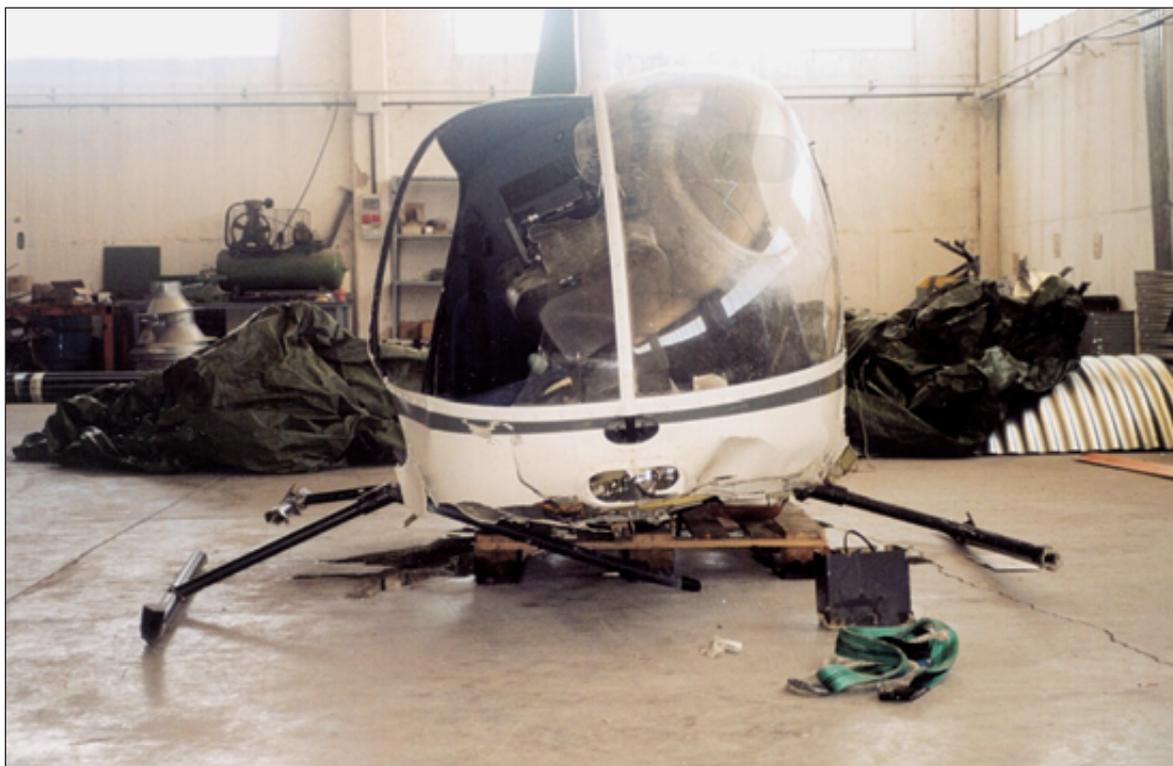
- La estructura de la bancada de motor aparece rota en su parte inferior, en ambos lados, con deformación hacia arriba (Foto 4 del Anexo A).
- Los patines (Foto 5 del Anexo A) están abiertos, el derecho roto, pero sin marcas de impacto con ningún elemento sólido, y el izquierdo roto por delante de la sujeción delantera y con huella de impacto de abajo arriba en esta zona de rotura. El poliuretano del parabrisas izquierdo está casi entero (saltó y rompió la parte inferior exterior izquierda y la superior central) y falta el parabrisas derecho, del que sólo permanecen pequeños trozos.

Foto 5. *Vista del tren de aterrizaje*

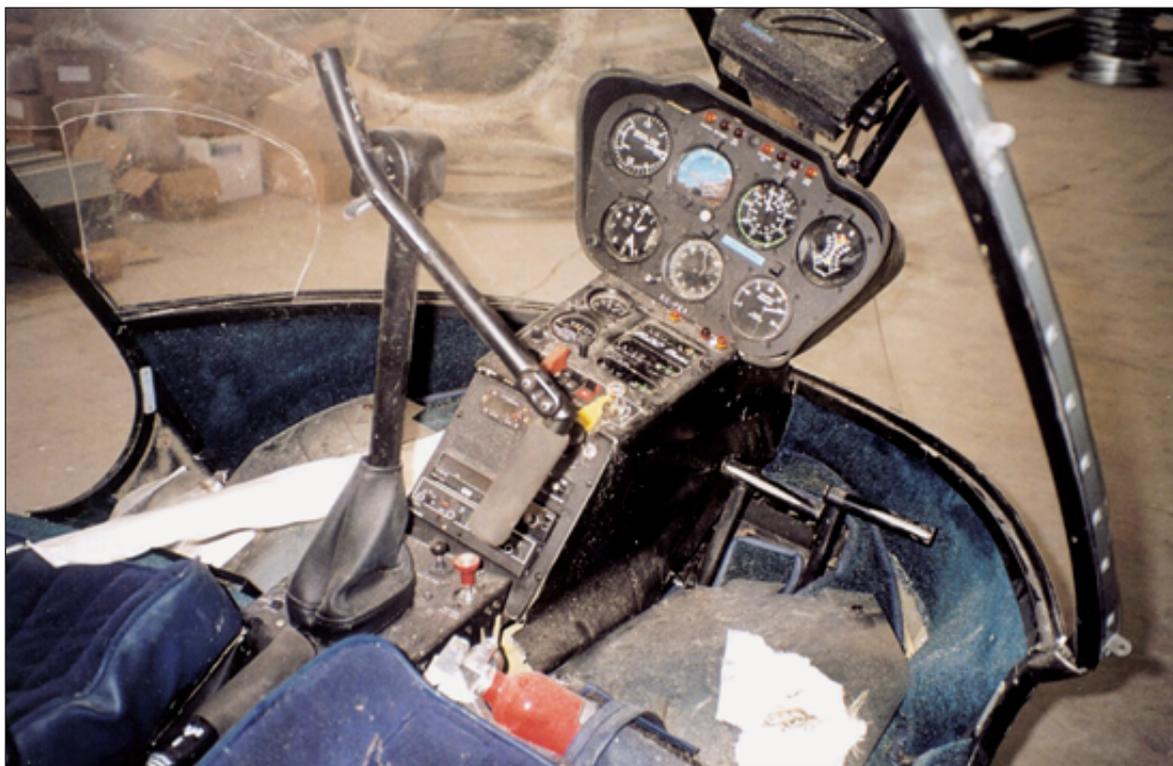
- Con respecto a la cabina (Foto 6 del Anexo A), se estima que no son válidas las indicaciones de los instrumentos, al haberse interrumpido la energía eléctrica en el accidente (la batería se desprendió). El interruptor principal de batería estaba conectado, así como el contacto para las dos magnetos. El mando colectivo estaba en la posición abajo del todo, en estado operativo y unido al plato del rotor, y el cíclico estaba libre, con continuidad y en posición hacia adelante. Los dos cinturones de seguridad estaban en buen estado y funcionando los carretes de inercia.

Foto 6. *Vista del interior de la cabina del helicóptero*
