Matrícula: <b>EC-DUC</b>		Año de fabricación: <b>1979</b>		Categoría/peso: <b>Menos de 2.250 Kg</b>	
Marca y modelo de la aeronave: <b>Reims-Cessna F-172N</b>					
Número de motores / marca y modelo. <b>1 Lycoming O-320-H2AD</b>					
Fecha: <b>22 JUNIO 2002</b>		Hora local: <b>10:05</b>		Provincia: <b>Barcelona</b>	
Lugar del suceso: <b>TÉRMINO MUNICIPAL DE SANT QUIRZE DEL VALLÉS (BARCELONA), PROXIMIDADES DEL AEROPUERTO DE SABADELL</b>					
<b>Lesiones</b>	Muertos	Graves	Leves/llesos	Piloto al mando (licencia): <b>PILOTO PRIVADO DE AVIÓN</b>	
Tripulación		1		Edad / sexo: <b>47 / varón</b>	Total horas de vuelo: <b>284</b>
Pasajeros			2	Tipo de operación: <b>AV. GENERAL - NO COMERCIAL - PLACER</b>	
Otros				Fase de operación: <b>DESPEGUE – ASCENSO INICIAL</b>	
Daños a la aeronave: <b>IMPORTANTES</b>				Tipo de suceso: <b>ATERRIZAJE DE EMERGENCIA</b>

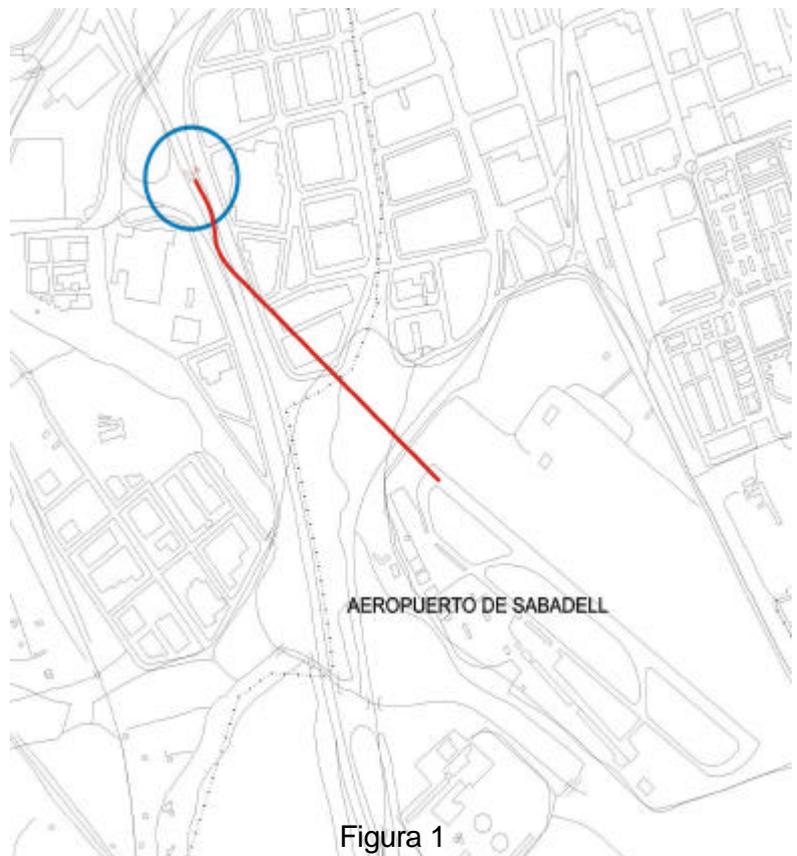
Figura 1

En la figura 1 se presenta la posible trayectoria horizontal que siguió la aeronave reconstruida a partir de los restos encontrados y de las declaraciones de los testigos.

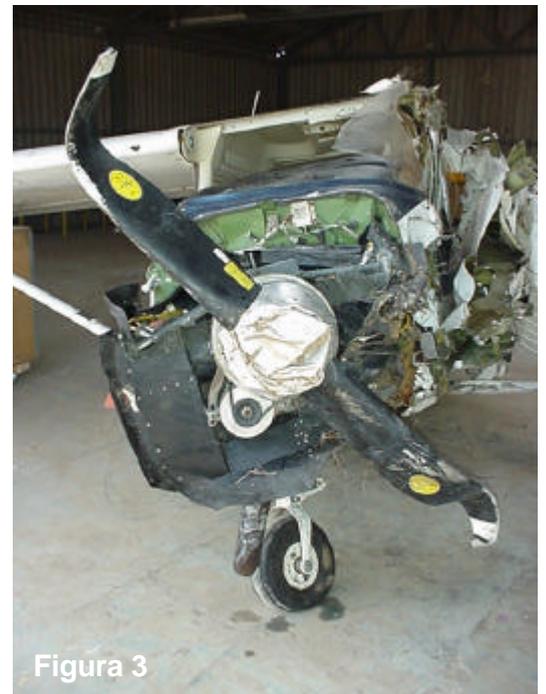
Figura 3

Cuando los restos fueron inspeccionados en el interior de un hangar, se apreció que la aeronave había sufrido importantes daños en el fuselaje, bancada de motor y plano izquierdo. El plano derecho también aparecía deformado. La parte trasera del fuselaje y derivas aparecían con daños menores. Las dos patas del tren principal se habían desprendido, mientras que la del tren de morro aparecía fuertemente deformada. La mayor parte del plano izquierdo se había desprendido, aunque la parte que contenía el flap izquierdo, destruido por el choque contra el terreno, aparecía unida al fuselaje. El flap derecho aparecía retraído completamente. El motor había quedado parcialmente desprendido de la bancada. La deformación de la hélice indicaba que había estado proporcionando potencia en el momento del impacto (ver Figura 3).
