Matrícula: EC-BOF		Año de fabricación: 1968		Categoría/peso: 2.250 Kg. O MENOS	
Marca y modelo de la aeronave: PIPER PA-28-140					
Número de motores / marca y modelo. 1 / LYCOMING O-320-E2A					
Fecha: 07-JULIO-2002		Hora local: 15:10		Provincia: BARCELONA	
Lugar del suceso: AEROPUERTO DE SABADELL					
Lesiones	Muertos	Graves	Leves/Ilesos	Piloto al mando (licencia): ALUMNO PILOTO DE AVIÓN	
Tripulación			1	Edad: 19 / VARÓN	Total horas de vuelo: 45 HORAS
Pasajeros				Tipo de operación: AV. GRAL. – INSTRUCCIÓN – SOLO	
Otros				Fase de operación: ATERRIZAJE	
Daños a la aeronave: IMPORTANTES			Tipo de suceso: APLASTAMIENTO DE PATA DE PROA

DESCRIPCION DEL SUCESO

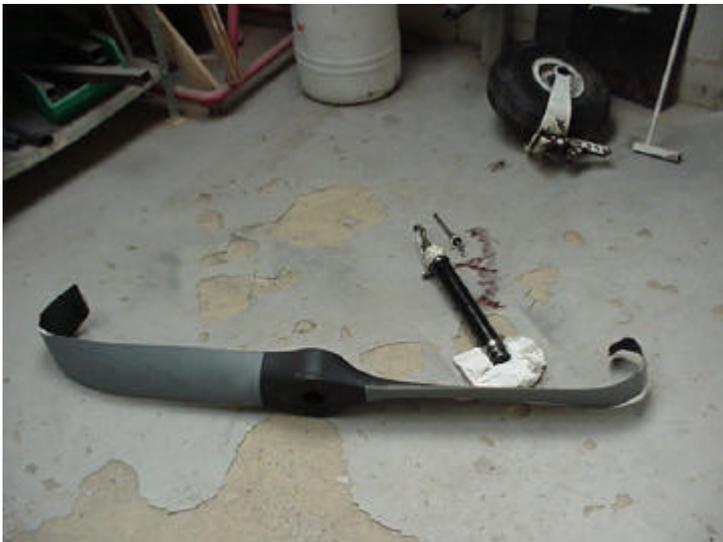
aproximada de 45 minutos. Cuando alcanzó el aeródromo de destino se le asignó la pista 13 para el aterrizaje y, a continuación, durante la toma de contacto la aeronave botó varias veces sobre la pista. En el último de los botes la pata de morro colapsó, propiciando que la hélice tocara en el suelo.

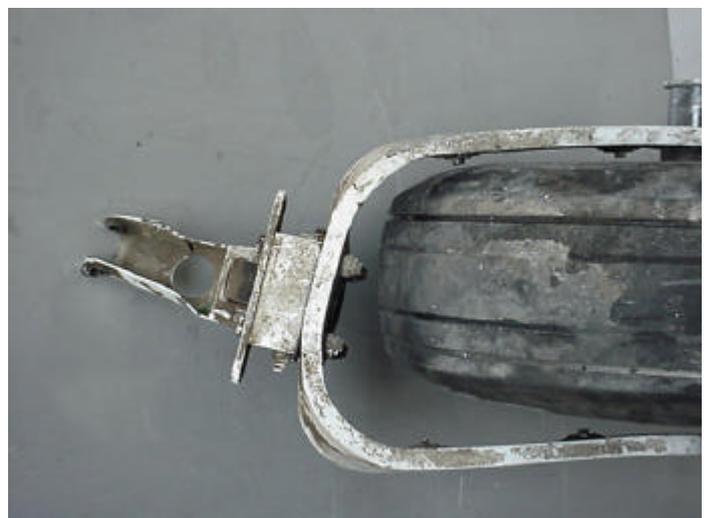
Inspeccionada la aeronave se observaron en la pata de morro, entre otras, la rotura de la tijera, vástago de la pata y la horquilla en la que se sitúa la rueda.

El proceso de rotura que pudo seguir la pata fue: La rotura del vástago se produjo por el impacto en uno de los botes, que ocasionó a la vez que la horquilla se doblara. En la recuperación del bote la tijera se abrió quedando separada la rueda de la pata.

La hélice aparecía con la puntas dobladas hacia atrás por el contacto con la pista a régimen poco superior al de ralentí.
