RESUMEN DE DATOS

Fecha y hora	Viernes, 12 de julio de 2002; 18:00 horas
Lugar	Aeródromo de Son Bonet (Baleares)

Matrícula	EC-HXO
Tipo y modelo	PIPER PA-28RT-201

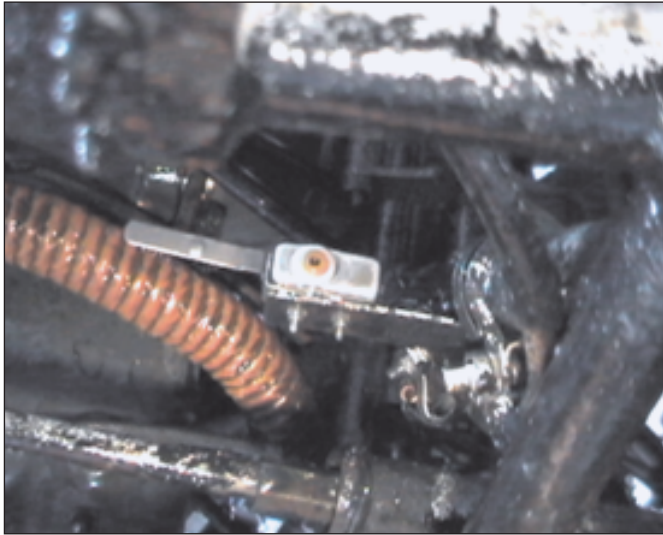
La aeronave dispone de un tren retráctil accionado hidráulicamente. La presión para el sistema hidráulico la proporciona una bomba movida por un motor eléctrico. Para

descender el tren en emergencia, se libera la presión hidráulica del circuito y el tren baja por gravedad, ayudado por un muelle en el caso de la pata de morro. La extensión en emergencia se actúa con un mando situado entre los asientos del piloto y el copiloto.
