**RESUMEN DE DATOS**

Fecha y hora	<b>Jueves, 18 de julio de 2002; 14:08 h</b>
Lugar	<b>Aeropuerto de Cuatro Vientos (Madrid)</b>

Matrícula	<b>EC-HML</b>
Tipo y modelo	<b>BEECHCRAFT QUEEN AIR 88</b>
Explotador	<b>Privado</b>

Fecha de aprobación	<b>28 de septiembre de 2005</b>
---------------------	---------------------------------

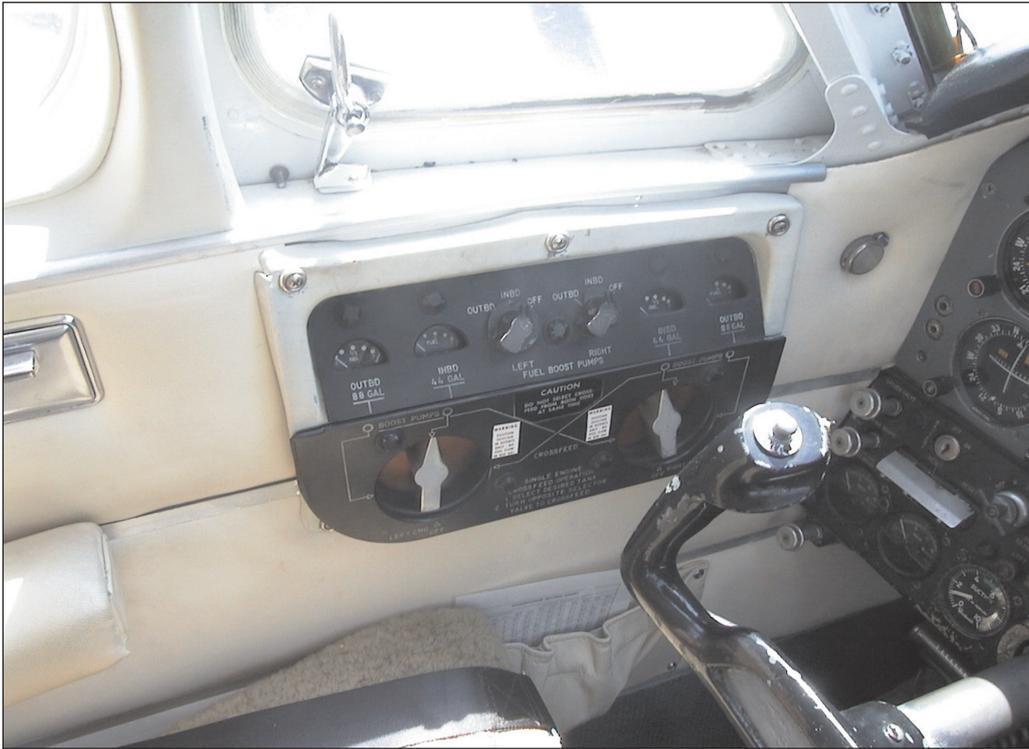
Foto 1

El panel de mandos para el manejo de combustible está situado debajo de la ventanilla lateral en el lado izquierdo de la cabina de pilotaje (Foto 1).

El problema que pudo estar en el origen del accidente cabe situarlo en el lado de las actuaciones operacionales. Se ha comprobado que cuando los mandos selectores de tanques de combustible se mantienen en la posición de «alimentación cruzada» se interrumpe el flujo de combustible a los motores, produciendo la parada de éstos en un tiempo aproximado de 22 seg partiendo de un régimen de potencia máxima de despegue. En ese periodo se detecta una disminución de potencia, en torno a los 14 seg, que es claramente advertida en el ruido y en una oscilación momentánea de los instrumentos en cabina. De acuerdo con los datos recopilados, los acontecimientos que se sucedieron en el accidente pudieron desarrollarse conforme a esa secuencia, siendo la respuesta de los motores análoga a la descrita.

Por tanto, se considera que la causa de la parada de ambos motores durante el despegue se produjo por la interrupción del suministro de combustible posiblemente debida al mantenimiento de las llaves selectoras de tanque de combustible a la posición de «alimentación cruzada» en los dos motores como consecuencia de la ejecución defectuosa de la lista de comprobaciones a realizar por la tripulación antes del despegue.

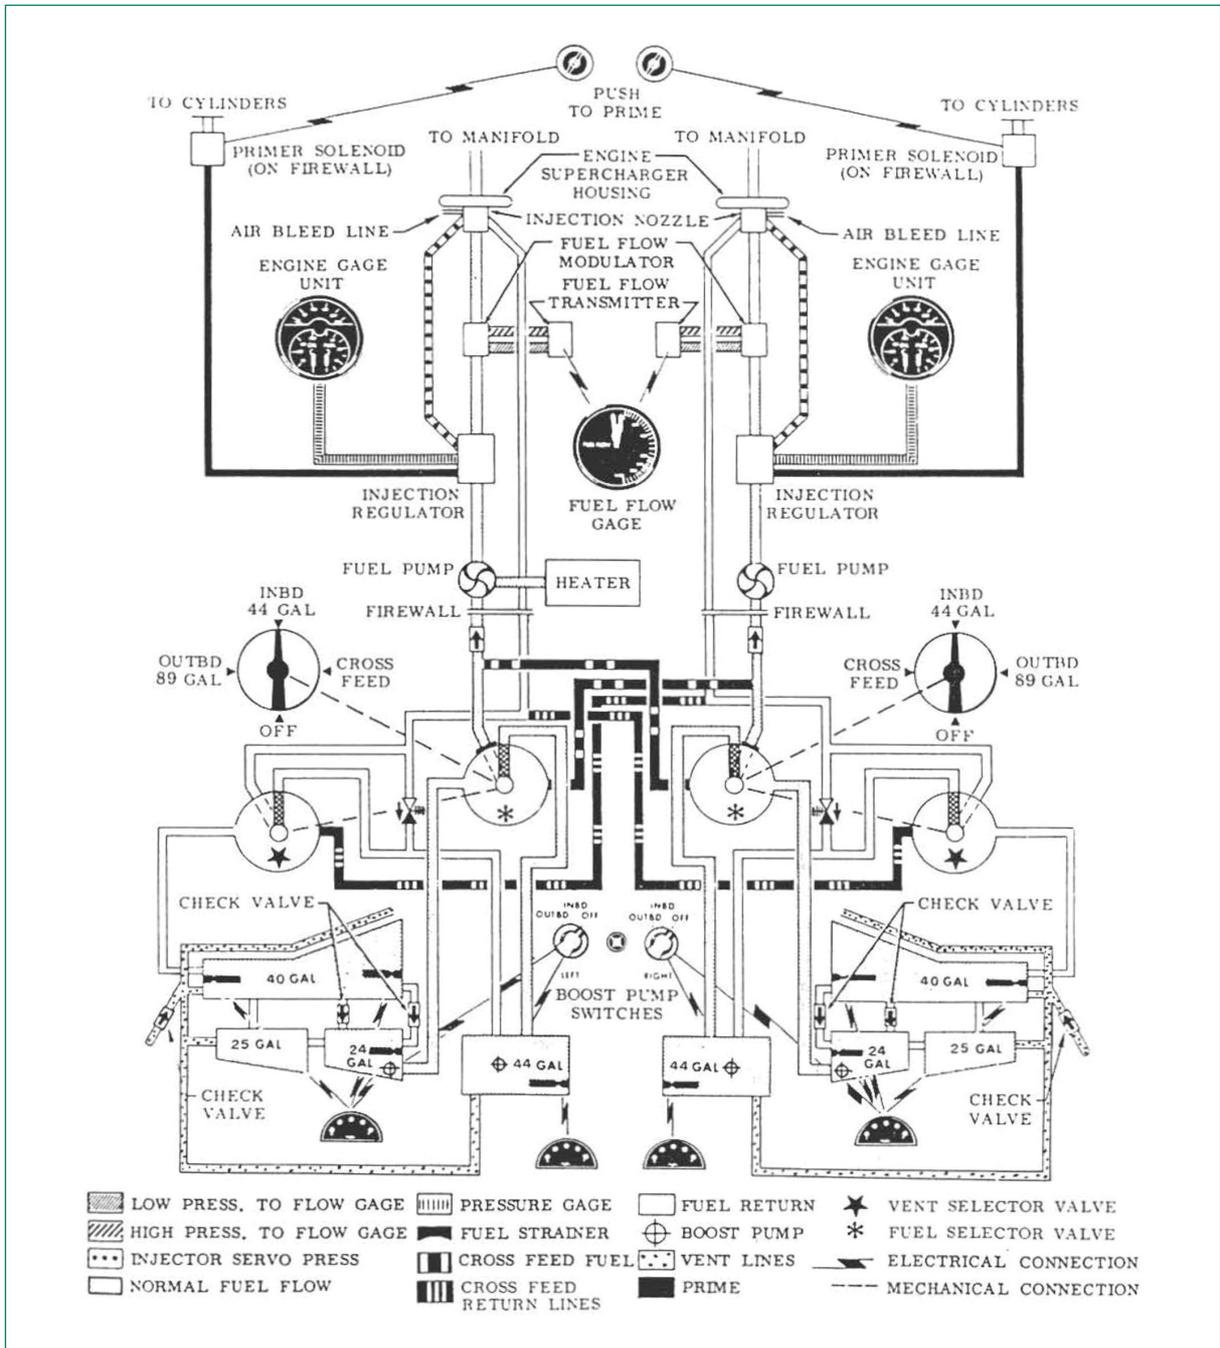
Figura 1. Diagrama de combustible

En todo el sistema de combustible de la aeronave no hay ningún elemento común para los dos motores cuyo fallo pueda dejar sin alimentación de combustible a los dos (véase el diagrama de combustible, Figura 1).

El sistema de alimentación de combustible de esta aeronave no contiene ningún elemento común a los dos motores. Por ello, la posibilidad de que se produjera la avería o malfuncionamiento de un componente que pudiera afectar a los dos motores como para sufrir una pérdida casi total de potencia de forma simultánea y manifestando ambos un mismo comportamiento durante la parada, como sucedió en este caso, resulta prácticamente descartable. Reforzando esta idea se encuentra también el hecho de que en las revisiones realizadas y en las pruebas de motores que siguieron
