Fecha: **08 Agosto 2002** Hora local: **13:30** Provincia: **Murcia**
 Lugar del suceso: **Cabo Negrete**

Matrícula: **EC-EDB** Año: **1974** Categ. / peso: **2.250 Kg o menos**
 Marca y modelo: **CESSNA REIMS 337G**
 Motores: Núm.: **2** Marca/modelo: **CONTINENTAL IO-360-G**

Tipo de operación: **TRABAJOS AÉREOS- COMERCIAL –BÚSQUEDA Y SALVAMENTO**
 Fase de operación: **EN RUTA- MANIOBRANDO**
 Tipo de suceso: **PÉRDIDA DE CONTROL EN VUELO**

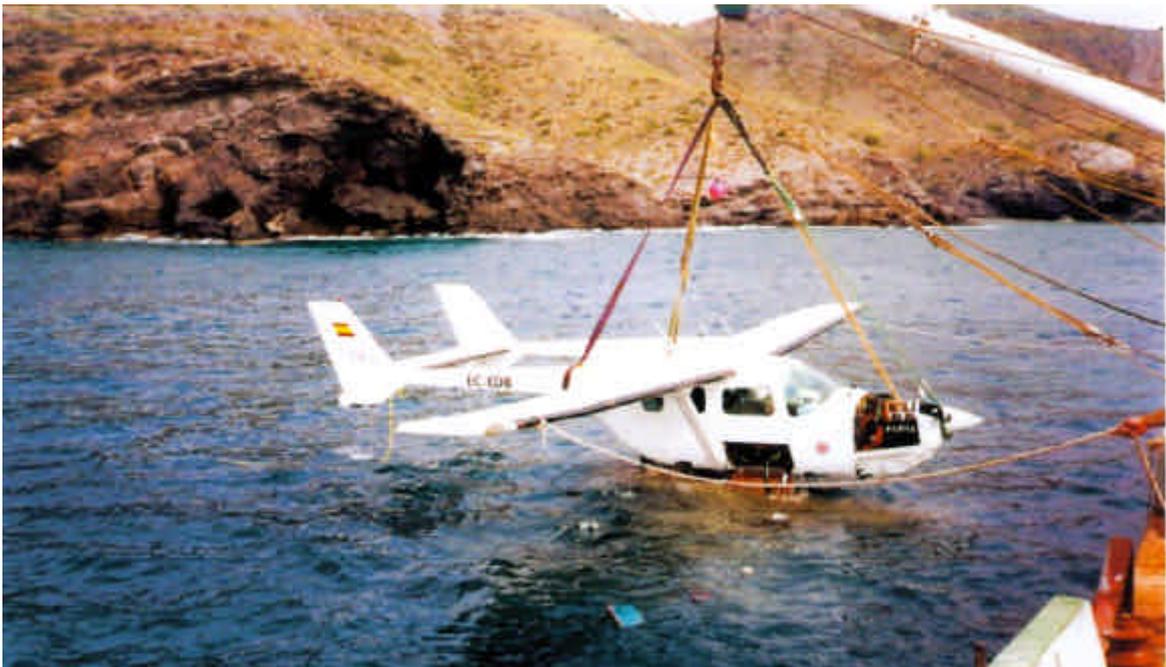
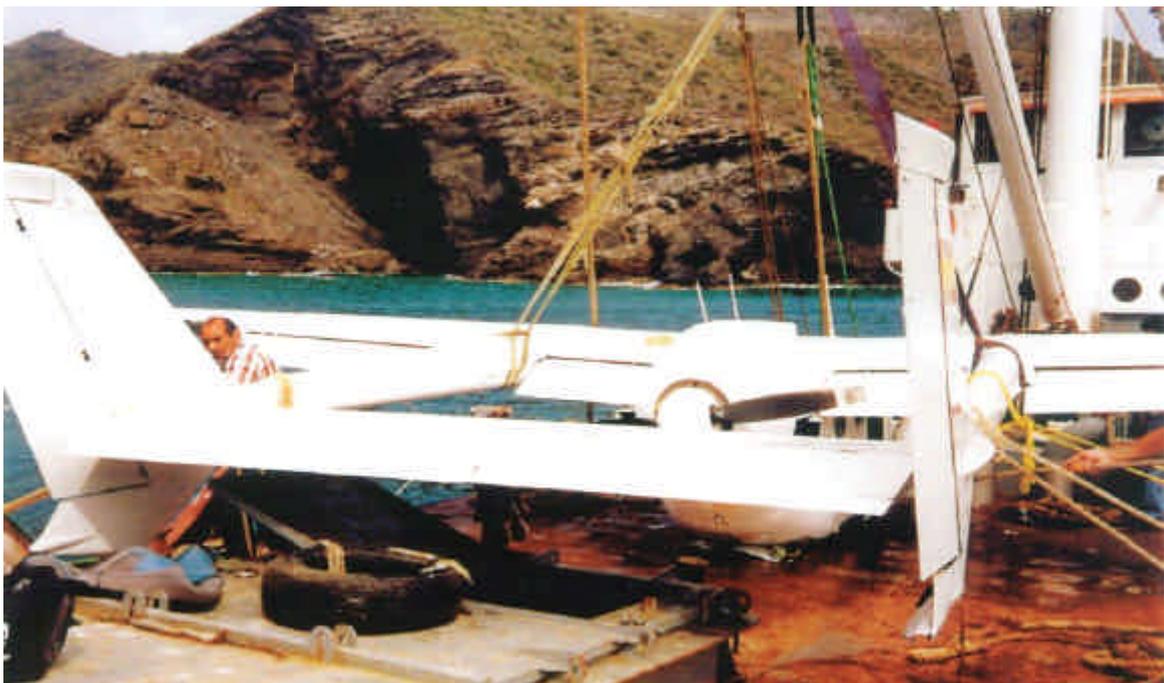
En el impacto con el agua se dañó la cubierta inferior del motor delantero y las compuertas de refrigeración del motor, la hélice delantera y el cono, la parte inferior del fuselaje en la

mitad delantera, las compuertas de tren de aterrizaje, el plano derecho, el alerón derecho, la carena del montante derecho, la carena inferior del timón de dirección derecha y los escapes delanteros. Al estar sumergida durante un día, se dañó el sistema de aviónica, el sistema electrónico, los asientos, la tapicería y el plástico de recubrimiento en cabina.

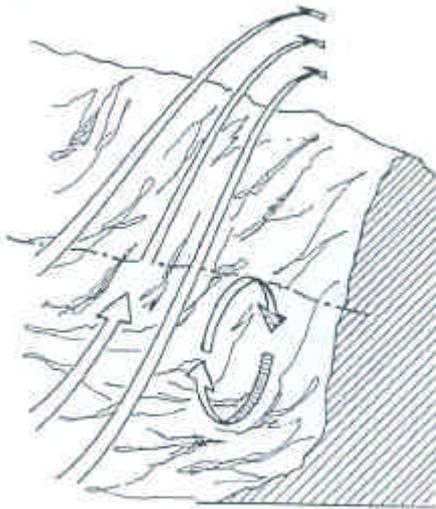
Torbellino y corriente hacia abajo en el lado de barlovento de la colina.

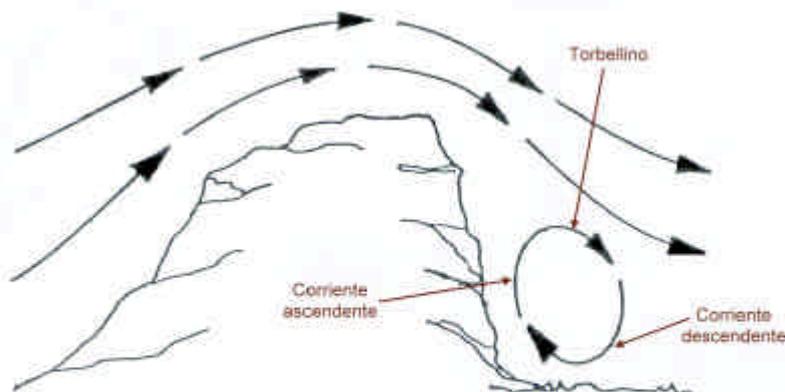
Torbellino de sotavento.
