Matrícula: EC-DTY		Año de fabricación: 1968		Categoría/peso: Menos de 2250 Kg.	
Marca y modelo de la aeronave: PIPER PA-25-260					
Número de motores / marca y modelo. 1 / LYCOMING O-540-G1A5					
Fecha: 16 AGO 2002		Hora local: 07:45		Provincia: CACERES	
Lugar del suceso: PISTA EVENTUAL DE MADRIGALEJO					
Lesiones	Muertos	Graves	Leves/Ilesos	Piloto al mando (licencia): PILOTO COMERCIAL AVIÓN	
Tripulación			1	Edad: 32	Total horas de vuelo: 593 HORAS
Pasajeros				Tipo de operación: AV. GENERAL - COMERCIAL - APLICACIONES AEREAS	
Otros				Fase de operación: ATERRIZAJE - RECORRIDO DE ATERRIZAJE	
Daños a la aeronave: IMPORTANTES			Tipo de suceso: PERDIDA DE CONTROL EN TIERRA

Descripción del suceso

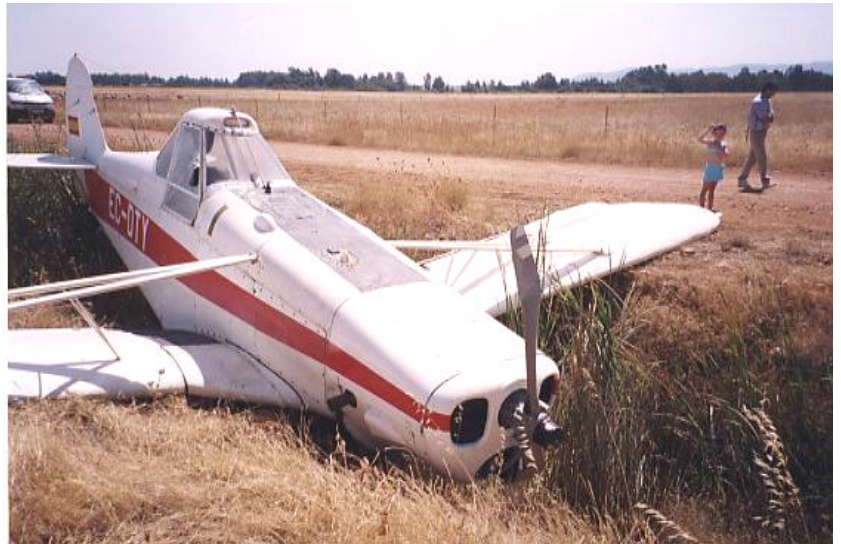
La aeronave realizaba un vuelo de traslado desde la pista eventual de Obando hasta la pista eventual de Madrigalejo, situada en la provincia de Cáceres. Al tomar tierra en esta última pista, la aeronave se salió de la misma por el lado izquierdo. Quedó detenida en la cuneta que corre paralela a la pista, la cual esta situada a unos 8 metros del borde exterior de la pista.

La aeronave sufrió daños en la hélice, la cual quedó fuertemente doblada, en ambos planos y la rotura de la pata derecha.

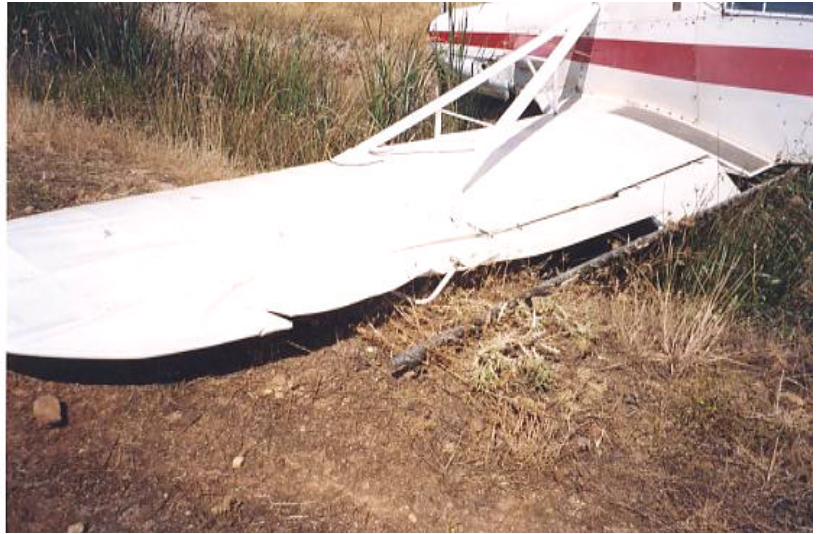
En la inspección de las fotografías tomadas en el lugar del suceso se aprecian unos arbustos, situados en el lado izquierdo de la pista y bastante próximos a la misma, impactados a una altura aproximada a la del extremo del plano de la aeronave.

La causa más probable del incidente fue la pérdida de control de la aeronave por parte del piloto, que puede haberse originado por el impacto de la punta del plano izquierdo con los arbustos citados en el apartado anterior.
