CIAIAC

INFORME TÉCNICO A-054/2002

Accidente ocurrido el
día 18 de agosto de
2002, a la aeronave
GROB G-103 «Twin Astir»,
matrícula D-8736, en
el Aeródromo de Santa
Cilia de Jaca (Huesca)

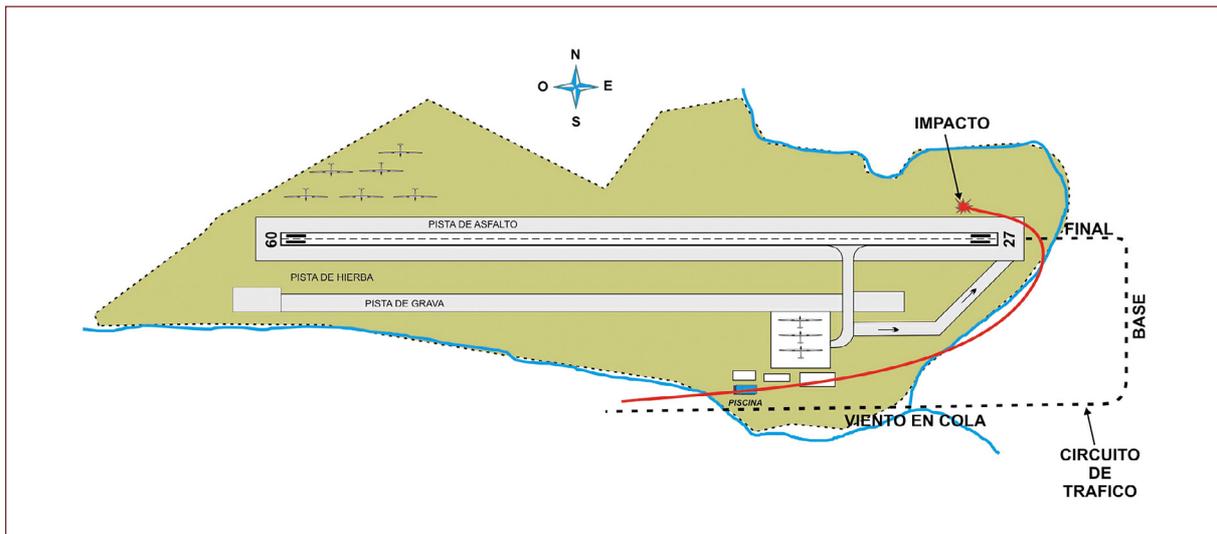
Figura 1. Mapa del aeródromo, trayectoria estimada de la aeronave y circuito de tráfico

El impacto ocurrió (véase Figura 1) a la derecha de la cabecera de la pista, una vez sobrepasada ésta en la dirección del vuelo. En la figura, se incluye el plano del Aeródromo de Santa Cilia de Jaca, la trayectoria estimada de la última fase del vuelo, reconstruida a partir de las declaraciones de testigos y del tripulante que resultó herido y el circuito de tráfico de aterrizaje en el aeródromo, con identificación de los tramos de viento en cola, base y final.

Alertados por el aviso del aeródromo del riesgo de posible tormenta, la aeronave regresaba de su vuelo iniciando el tramo de viento en cola en una ruta que convergía con la pista 27, que había decidido utilizar, en la que, prácticamente, pasó sobre la vertical de la piscina del aeródromo en la última parte de dicho tramo (véase trayectoria estimada en la Figura 1).

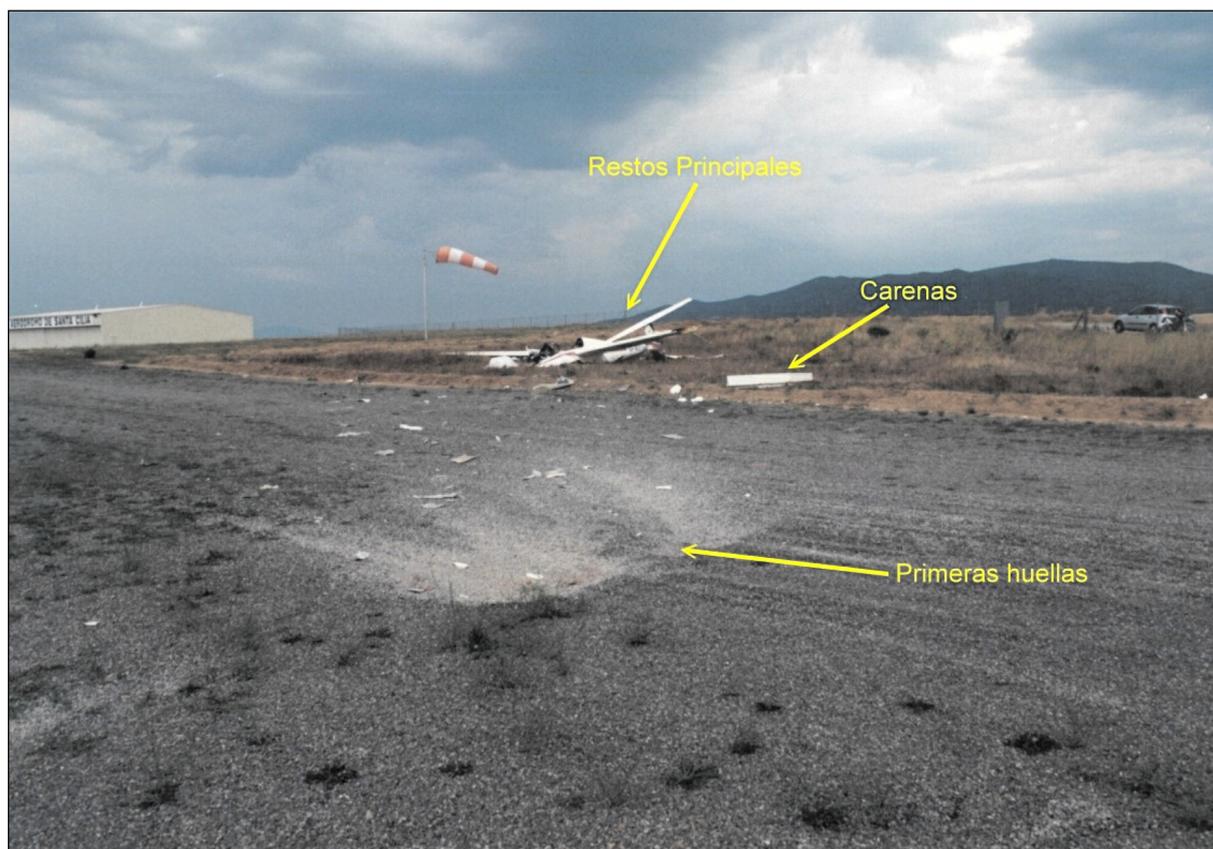
Figura 2. Posición y distribución de los restos

La posición y distribución en la que se encontraron los restos se muestra en la fotografía, reproducida en la Figura 2, que se ha tomado siguiendo la trayectoria del accidente y en la que se identifican los rastros dejados durante el mismo.

En el primer plano de la figura, se observan las primeras huellas (pequeños fragmentos y restos de pintura) dejadas en el roce de la aeronave con la parte superior del talud de, aproximadamente, 1,5 m de alto, existente en la parte derecha de la cabecera de la pista 27 y paralelo a la misma. En la fotografía, esta pista estaría situada detrás del objetivo de la cámara con la que se ha obtenido e iría prácticamente de derecha a izquierda, en la misma dirección que las líneas que atraviesan la figura.

En el segundo término de la misma figura, aparecen algunas carenas y otros restos pequeños en el reborde siguiente de unos 30 cm de alto.

En el fondo de la figura, se identifican los restos principales de la aeronave que están a unos 12 m del reborde indicado.

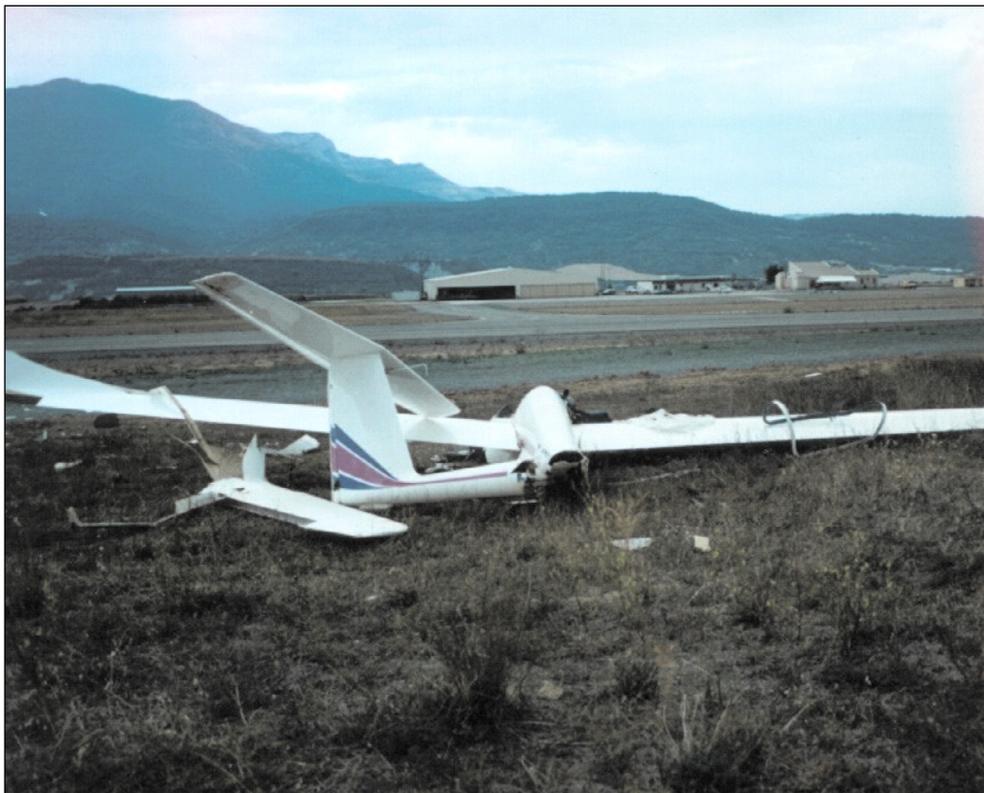
Figura 3. Restos principales

La Figura 3 es una fotografía de la situación de estos restos, vistos desde la parte de atrás del fuselaje y en dirección, aproximadamente, perpendicular a la trayectoria. Como se puede observar en la figura, la aeronave se desplazó, en el accidente, hacia el exterior del viraje que estaba realizando hasta situarse, prácticamente, en la dirección de esta perpendicular, o sea, en dirección a los hangares y edificios del aeródromo.

En esta figura, se puede identificar la situación final del ala exterior izquierda y la rotura del fuselaje. El ala exterior indicada rompió y se desplazó en sentido contrario a las agujas del reloj, mientras que la rotura del fuselaje aparecía como que fue en el sentido contrario, o sea, en sentido de las agujas del reloj. La Figura 4 muestra un detalle de esta rotura.

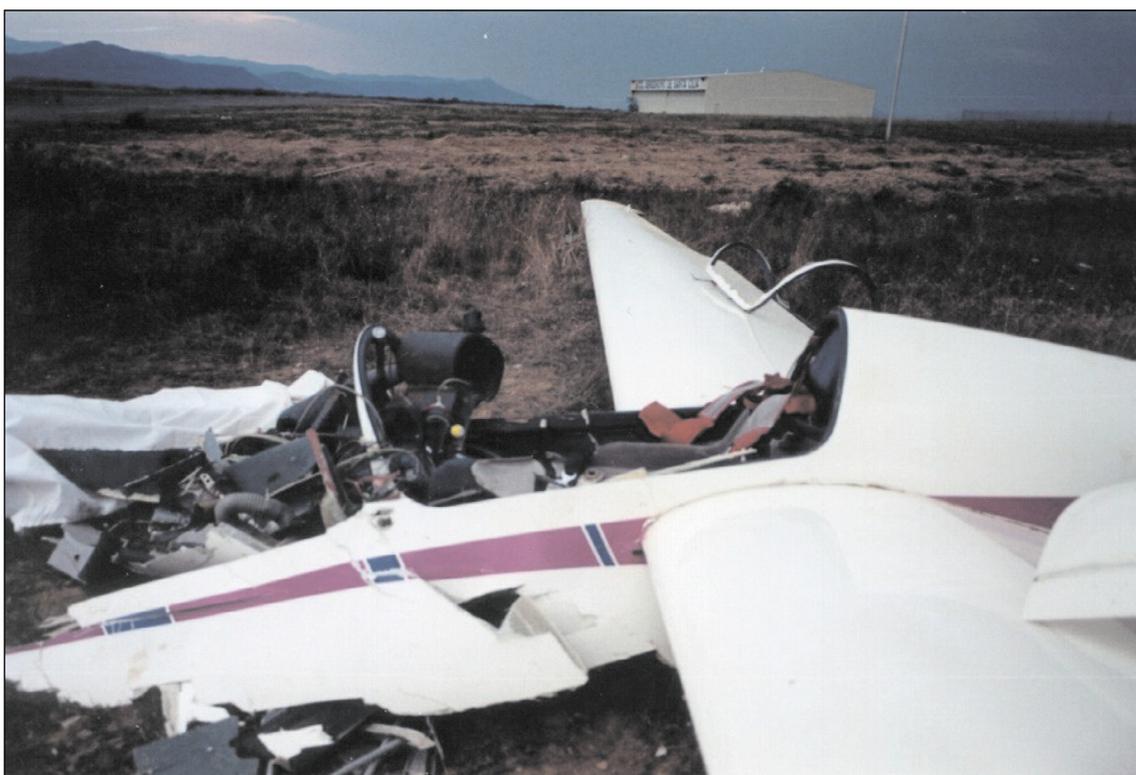
Figura 5. Restos de fuselaje anterior y cabinas

La parte más dañada de la aeronave en el accidente fue el fuselaje anterior (véase Figura 5), especialmente la cabina delantera, que ocupaba el piloto que falleció. El ángulo de impacto fue estimado como superior a los 20°.
