LOCALIZACIÓN

Fecha: **13 AGO 2002** Hora local: **13:15** Provincia: **SALAMANCA**
 Lugar del suceso: **AEROPUERTO DE SALAMANCA**

Matrícula: **EC-FSN** Año: **1993** Categ. / peso: **2.250 Kg. o menos**
 Marca y modelo: **SOCATA TOBAGO TB10**
 Motores: Núm.: **1** Marca/modelo: **TEXTRON LYCOMING 0-360-AIAD**

Tipo de operación: **AVIACION GRAL. – INSTRUCCIÓN - SOLO**
 Fase de operación: **ATERRIJAJE – TOMA DE CONTACTO**
 Tipo de suceso: **ATERRIJAJE BRUSCO**

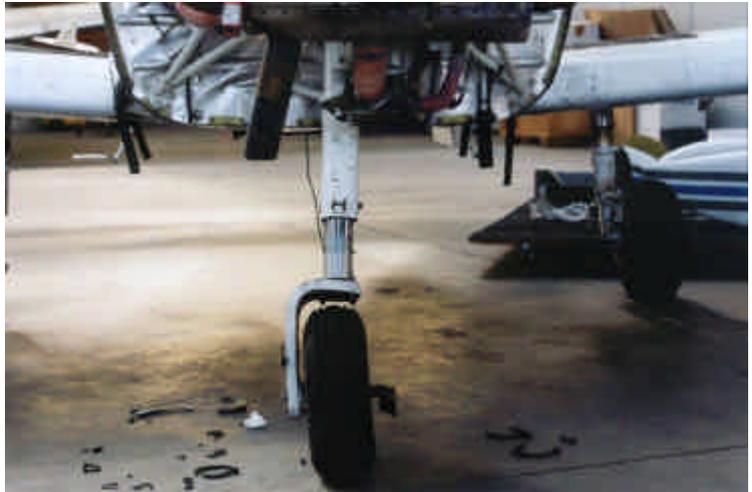
Cuando efectuaba el aterrizaje la aeronave rebotó sobre el suelo en varias ocasiones provocando daños en el tren de aterrizaje principalmente.

En la inspección en taller de la aeronave y tras desmontar el motor y la hélice, se observó que la bancada estaba doblada causando deformaciones en el mamparo cortafuegos. Tras ser desmontado este último, dejó ver como la cuaderna "cero" junto con el paño superior del fuselaje también habían resultado dañados.
