RESUMEN DE DATOS

Fecha y hora	Domingo, 1 de septiembre de 2002; 9:08 horas
Lugar	Aeropuerto de Barcelona

Matrículas	G-EZYP	OK-BGQ
Tipos y modelos	BOEING B-737-300	BOEING B-737-400

1.- INFORMACIÓN SOBRE LOS HECHOS

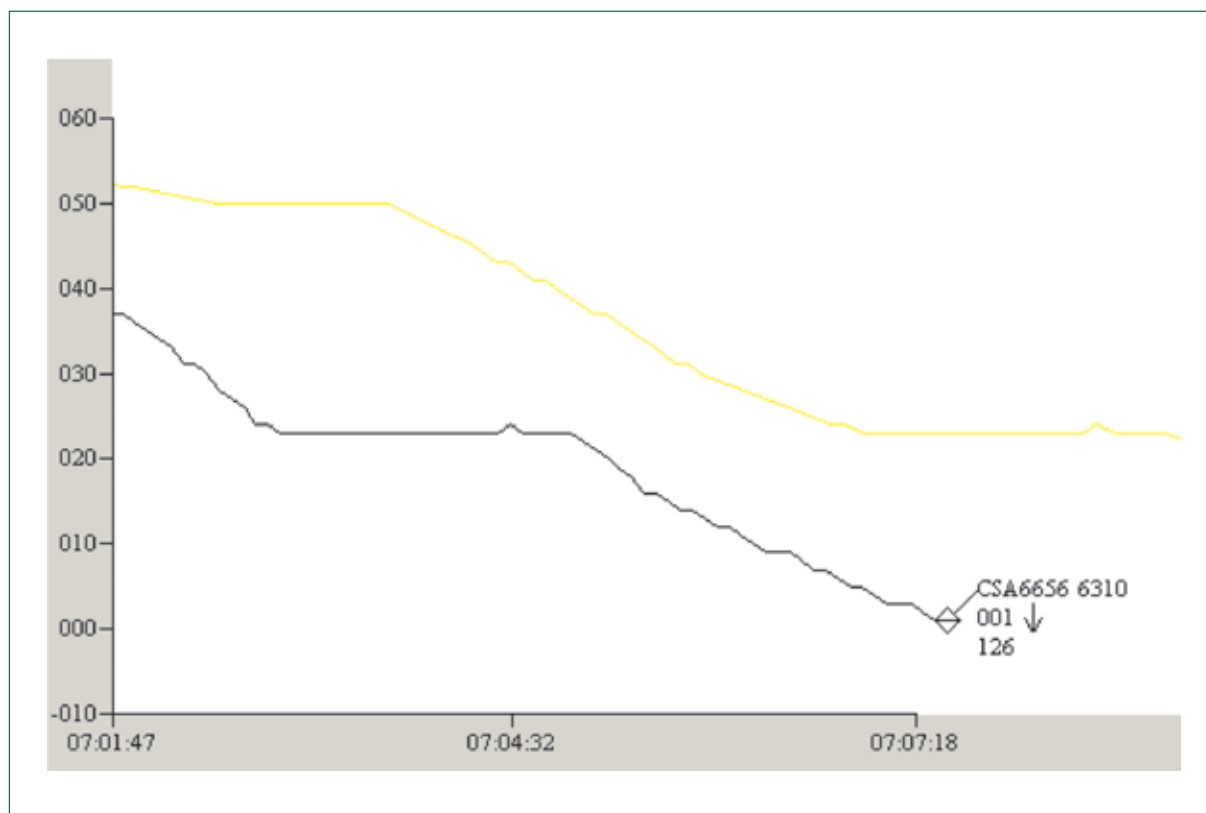
Figura 1. Trayectoria vertical del vuelo CSA 6656.

La trayectoria vertical del avión se adjunta en la Figura 1 hasta el momento en el que el avión llevaba 126 kt de velocidad respecto a tierra y estaba por debajo de 100 ft de altura. La trayectoria horizontal del avión se adjunta en la Figura 2.

Se intentó realizar una estimación de la altura del CSA 6656 en el momento en el que estaba sobrevolando al otro avión, utilizando para ello los datos del FDR y la traza radar, con la premisa de que el avión EZY820 estaba en espera detrás de la línea del umbral de la pista 25. El B737-300 tiene una longitud total de 33 m y una altura de 11 m.

La altura del CSA 6656 en esos momentos era de alrededor de 150 ft (49 m) AGL, lo que significa que el punto más bajo del OK-BGQ pasó a unos 115 ft (38 m) de altura sobre el extremo del estabilizador vertical del G-EZYP.

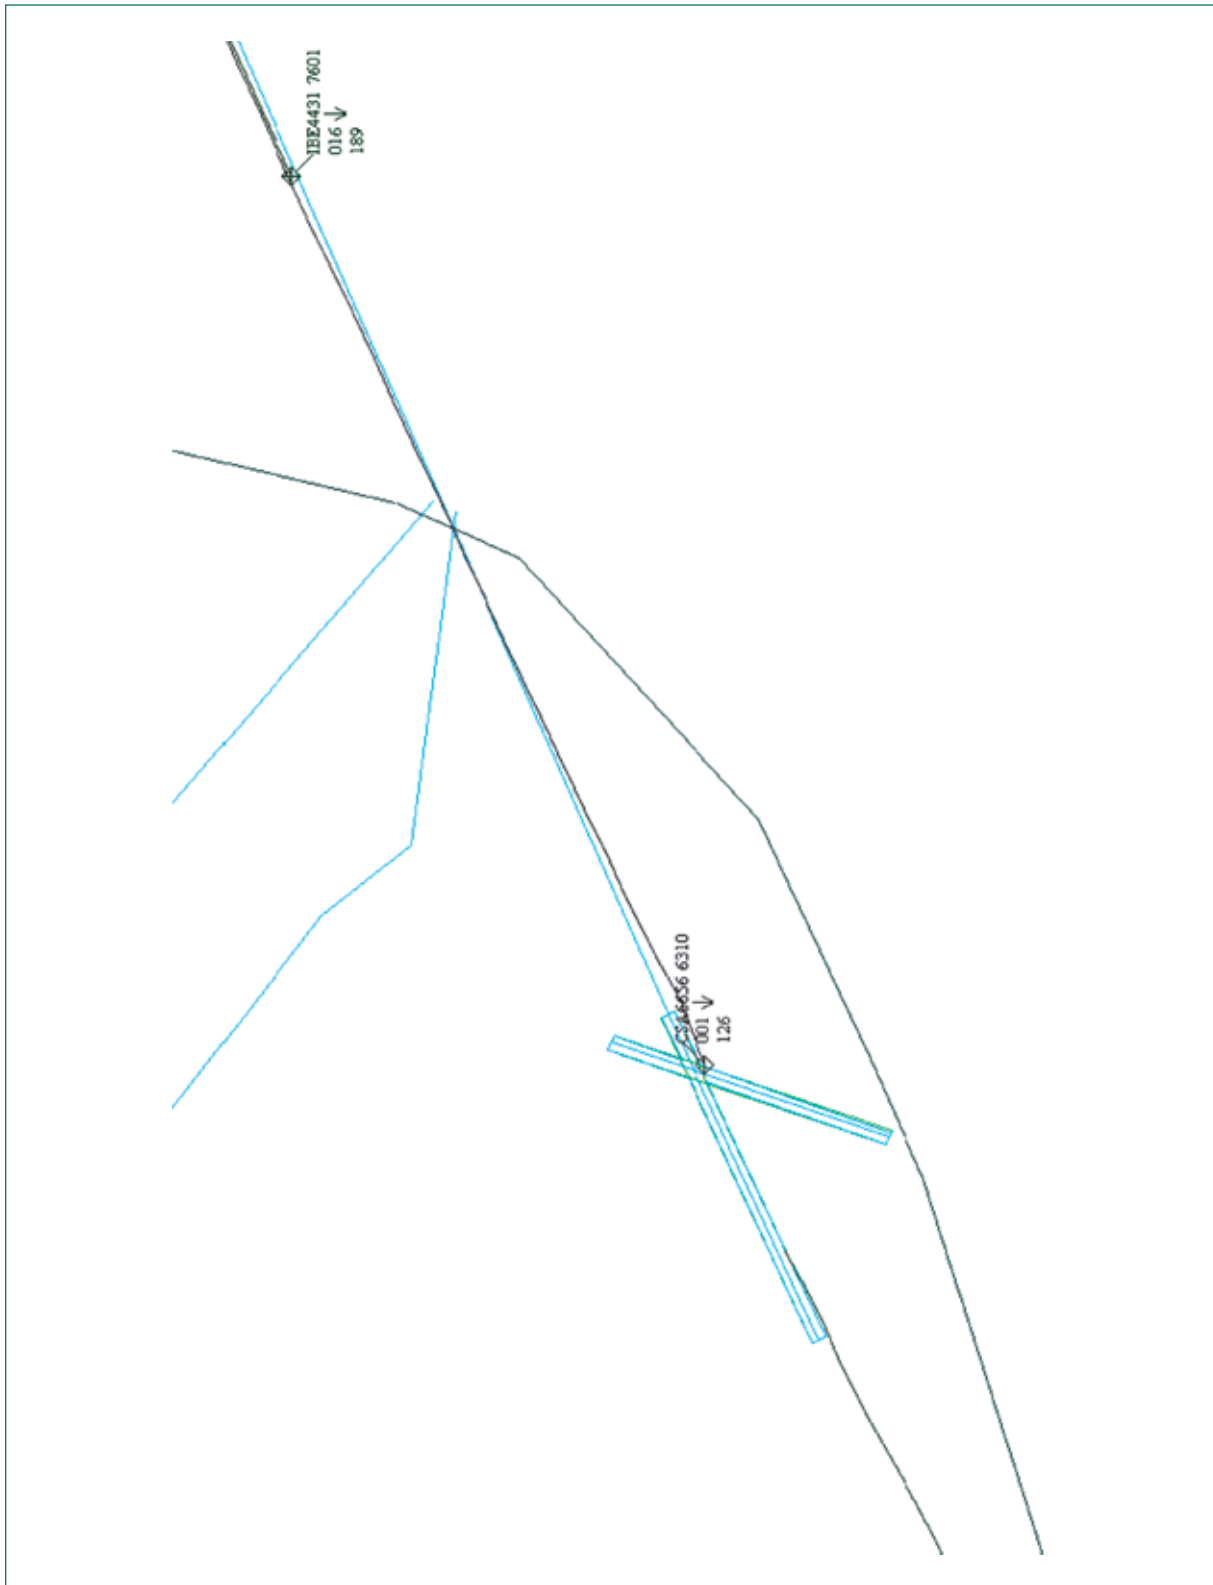
Figura 2. Trayectoria horizontal del vuelo CSA 6656 según su traza radar. La pista no está representada de modo preciso. El vuelo IBE 4431 realizó motor y al aire más tarde. El vuelo EZY820 no aparece en esta presentación porque todavía está en tierra, en la zona libre de obstáculos de la pista.
