## **INFORME TÉCNICO A-061/2002**

Accidente ocurrido  
el día 6 de septiembre  
de 2002, a la aeronave  
PIPER PA-28-181  
«Archer II», matrícula  
EC-FJI, en el término  
municipal de Villariego  
(Burgos)

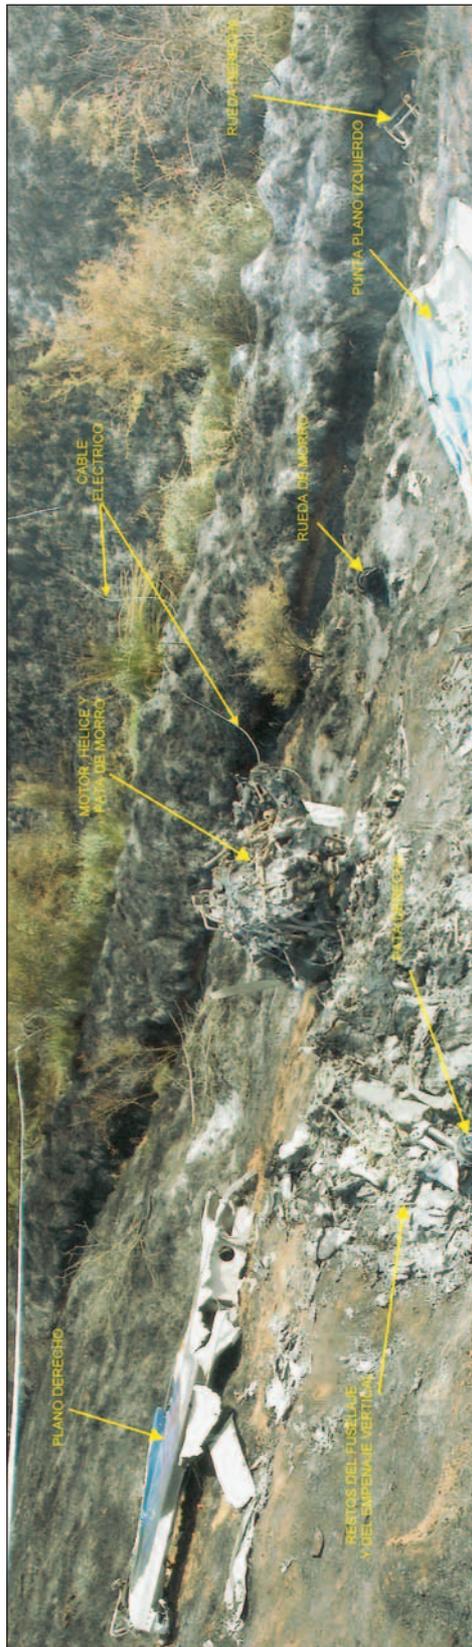
La distribución de los restos indica que la aeronave había impactado con el terreno en posición invertida y con un elevado ángulo de asiento.

- Los restos se encontraron agrupados. En especial, el motor, el fuselaje y la cola estaban en un círculo de radio inferior a tres metros.
- Las dos semialas se encontraban en posición invertida y en los lados contrarios según la dirección de vuelo (la izquierda a la derecha de los restos del fuselaje y al revés). Ambas estaban separadas del fuselaje y con fuerte impacto en sus extremos que habían producido pliegues hacia la raíz. Las dos semialas estaban destruidas y afectadas por el incendio, pero, mientras la derecha parecía haber sufrido un impacto frontal, la izquierda mostraba un fuerte impacto en el extradós de su extremo que había doblado la zona del borde de ataque y los pliegues llegaban hasta la raíz. El cable del tendido eléctrico estaba encima de los restos de la semiala izquierda, invertida como se ha dicho y a la derecha de los restos del fuselaje, pero no se encontraron huellas de impacto ni de roce entre cable y semiala.

Foto B-1. *Distribución de los restos*

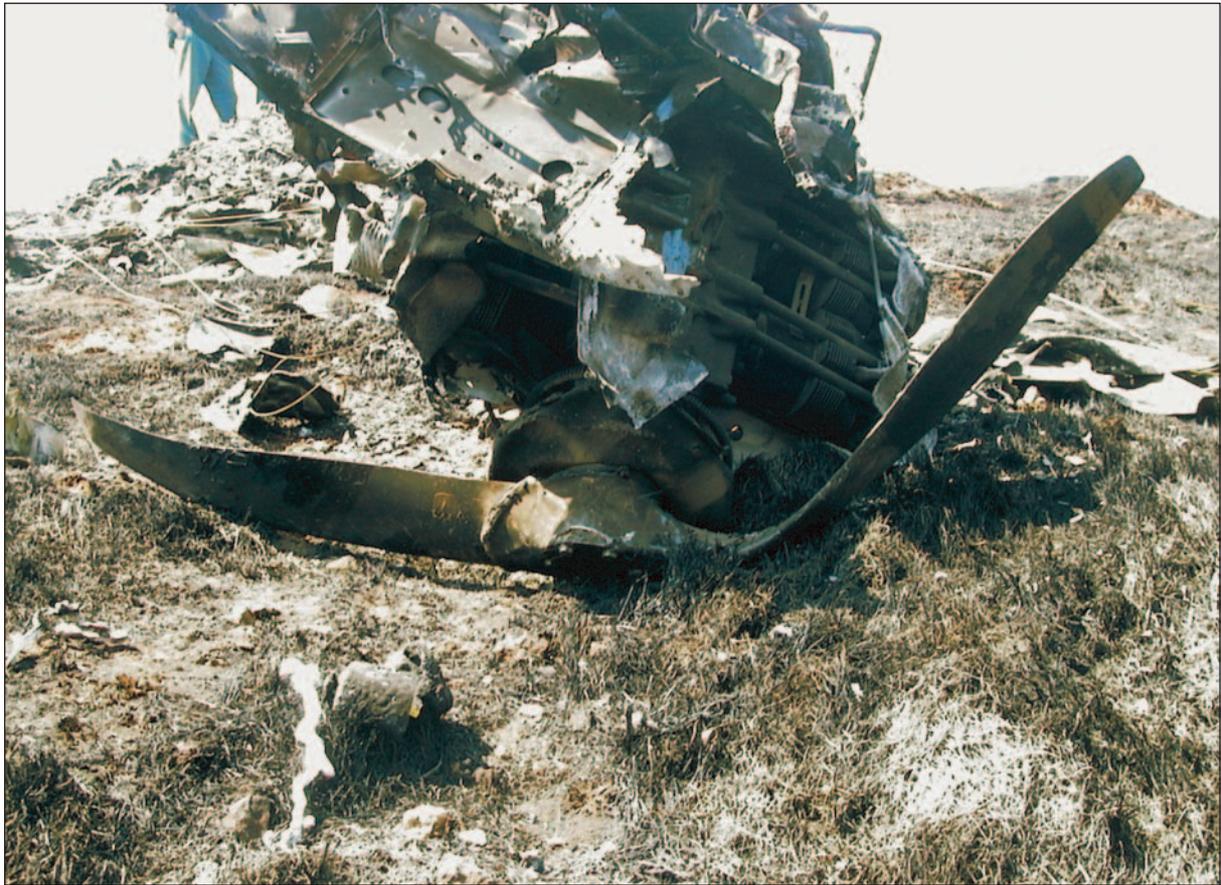
- Por último, el conjunto motor-hélice aparecía separado de otros restos, en posición también invertida y bastante afectado por el fuego. La hélice seguía unida al motor. La pala en la posición inferior, superior al estar invertida, estaba doblada por su raíz y el resto seguía recto, mientras que la superior, inferior al estar invertida, estaba doblada hacia atrás en su extremo.

- No se aprecian roturas estructurales ni en el cárter principal ni en los conjuntos cilindro-culata. Las acciones del impacto del terreno sobre el motor han afectado al carburador, al sistema de calefacción de éste, a su toma de aire y han producido el desprendimiento de la corona de arranque que permanece completa y el del domo que cubre la zona de unión de la hélice al cigüeñal. Se observan algunos efectos del incendio, especialmente pérdidas por fusión en el deflector del segundo cilindro del lado derecho.

- La hélice, bipala metálica de una pieza y sin control de paso, se encuentra correctamente unida al motor y con sus palas completas. Una de las palas, en lo sucesivo pala 1, se encuentra en el cuadrante superior izquierdo formando un ángulo de  $60^\circ$  con la vertical y está frenada, en su sentido de giro, que es el de las agujas del reloj, por las deformaciones en la base de sujeción del domo. La hélice puede girar en el otro sentido hasta  $125^\circ$  sin que el motor ofrezca una resistencia significativa.

Foto B-2. *Restos del grupo motopropulsor*

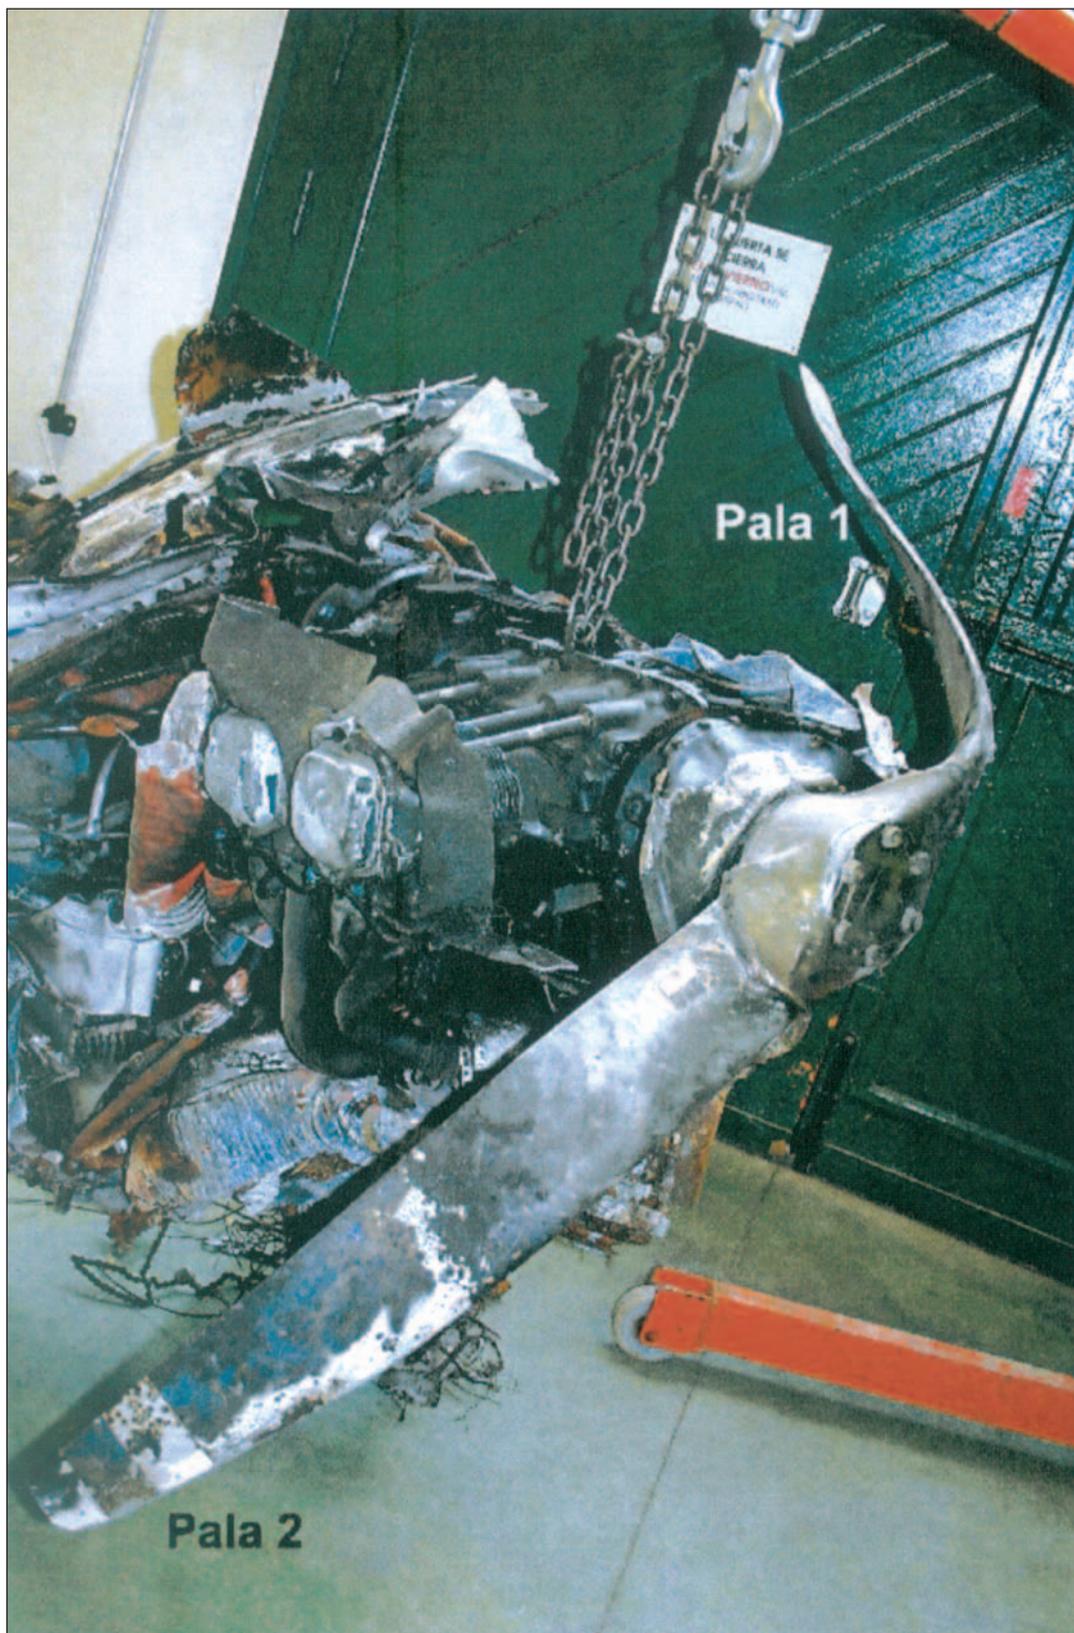
Foto B-3. *Vista lateral del grupo motopropulsor*

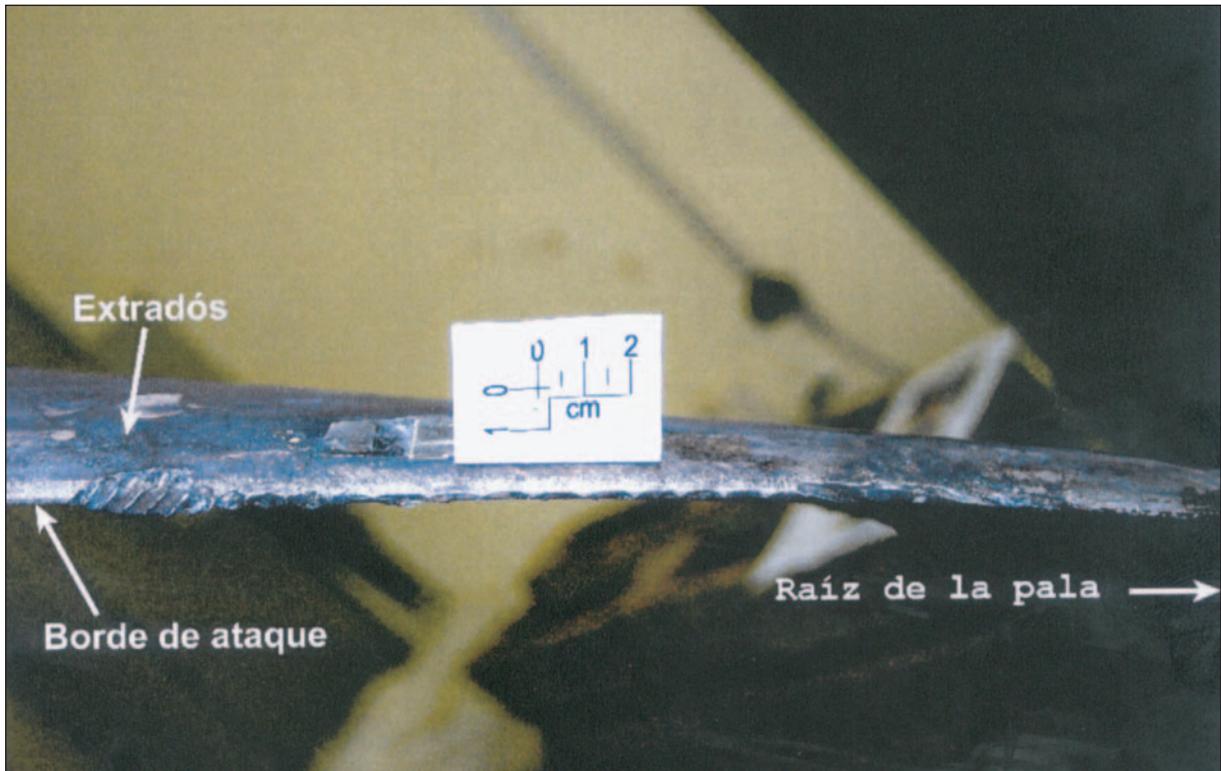
- La pala 1 presenta un plegado de extradós a intradós, de unos  $65^\circ$  aproximadamente, situado a unos 26 cm del eje, mostrando en el extradós del plegado una zona de ligero rozamiento superficial.  
No presenta huellas de roce o abrasión a lo largo de la envergadura de la pala ni en el sentido perpendicular a la misma ni en intradós ni extradós.  
Por otra parte, existe una deformación localizada en el borde de salida de esta pala, en el sentido de intradós a extradós, situada a unos 87 cm del buje de la hélice.

- En ambas palas se aprecian improntas en borde de ataque cuya posición no llega a la raíz de la pala.  
En la pala 1, las improntas están situadas de los 43 a 65 cm del buje, siendo las más profundas entre los 63 a 65 cm, con un ancho de unos 3 mm, una profundidad de 1,5 mm y una inclinación de unos  $45^\circ$  con respecto a la línea que define el borde de ataque de la pala. En el resto de la zona las improntas tienen mayor anchura pero menor profundidad según nos acercamos a la raíz de la pala. No se observan huellas similares en el borde de salida.  
Análogamente, existen improntas a lo largo del borde de ataque de la pala 2 desde unos 17 a 45 cm del buje de la hélice. Las improntas son profundas y va aumen-

- La distribución de las improntas en cada pala son diferenciadas y, también, ha sido analizada.  
Las improntas más profundas de la pala 1 se pueden corresponder con las marcas que se producirían en la colisión del borde de ataque de la pala girando con un cable que forma un ángulo con el plano de la hélice. La profundidad de las improntas indica que el motor suministraba aún alguna potencia. El resto de las improntas de esta pala fueron producidas en el resbalamiento del cable hacia la raíz de la mis-

ma. La colisión de la pala con el cable hizo modificar la dirección de avance de la aeronave hasta ser, prácticamente, perpendicular al plano de la catenaria.

Foto B-4. *Improntas del cable en la pala 1*

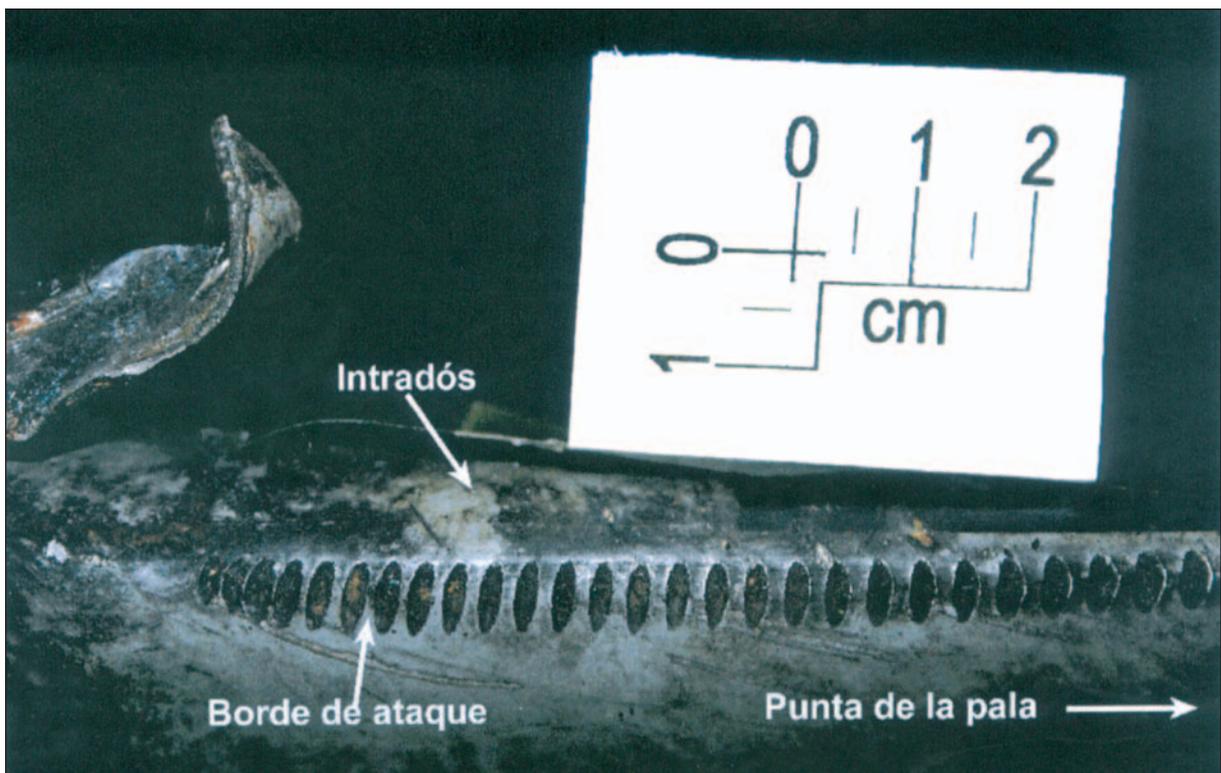
- La pala 2 presenta un doblado, también de extradós a intradós, a unos 84 cm del buje, con un ángulo de plegado de  $20^\circ$  aproximadamente. En la zona doblada del extremo de la pala existen señales de tipo abrasivo y de poca profundidad que ocupan la tercera parte de la superficie del extradós, intradós y borde de salida de la pala.  
Como ocurre en la pala 1, no presenta huellas de roce o abrasión a lo largo de la envergadura de la pala ni tampoco en sentido perpendicular a la misma ni en intradós ni extradós.

- El doblado y señales de abrasión en la pala 2, sin embargo, son concordantes con las que se producen en el impacto, a poca o nula velocidad de giro, y subsiguiente arrastre de una hélice por el terreno tras el accidente.

Las características de las improntas de la pala 2 indican que en la colisión de esta pala con el cable, la hélice dejó de girar y su plano ya era paralelo al de la catenaria.

Foto B-5. *Improntas del cable en la pala 2*
