## **INFORME TÉCNICO IN-062/2002**

Incidente ocurrido  
el día 7 de septiembre  
de 2002 a la aeronave  
Airbus A-340, matrícula  
EC-IDF, en el Aeropuerto  
de Madrid-Barajas  
(Madrid)

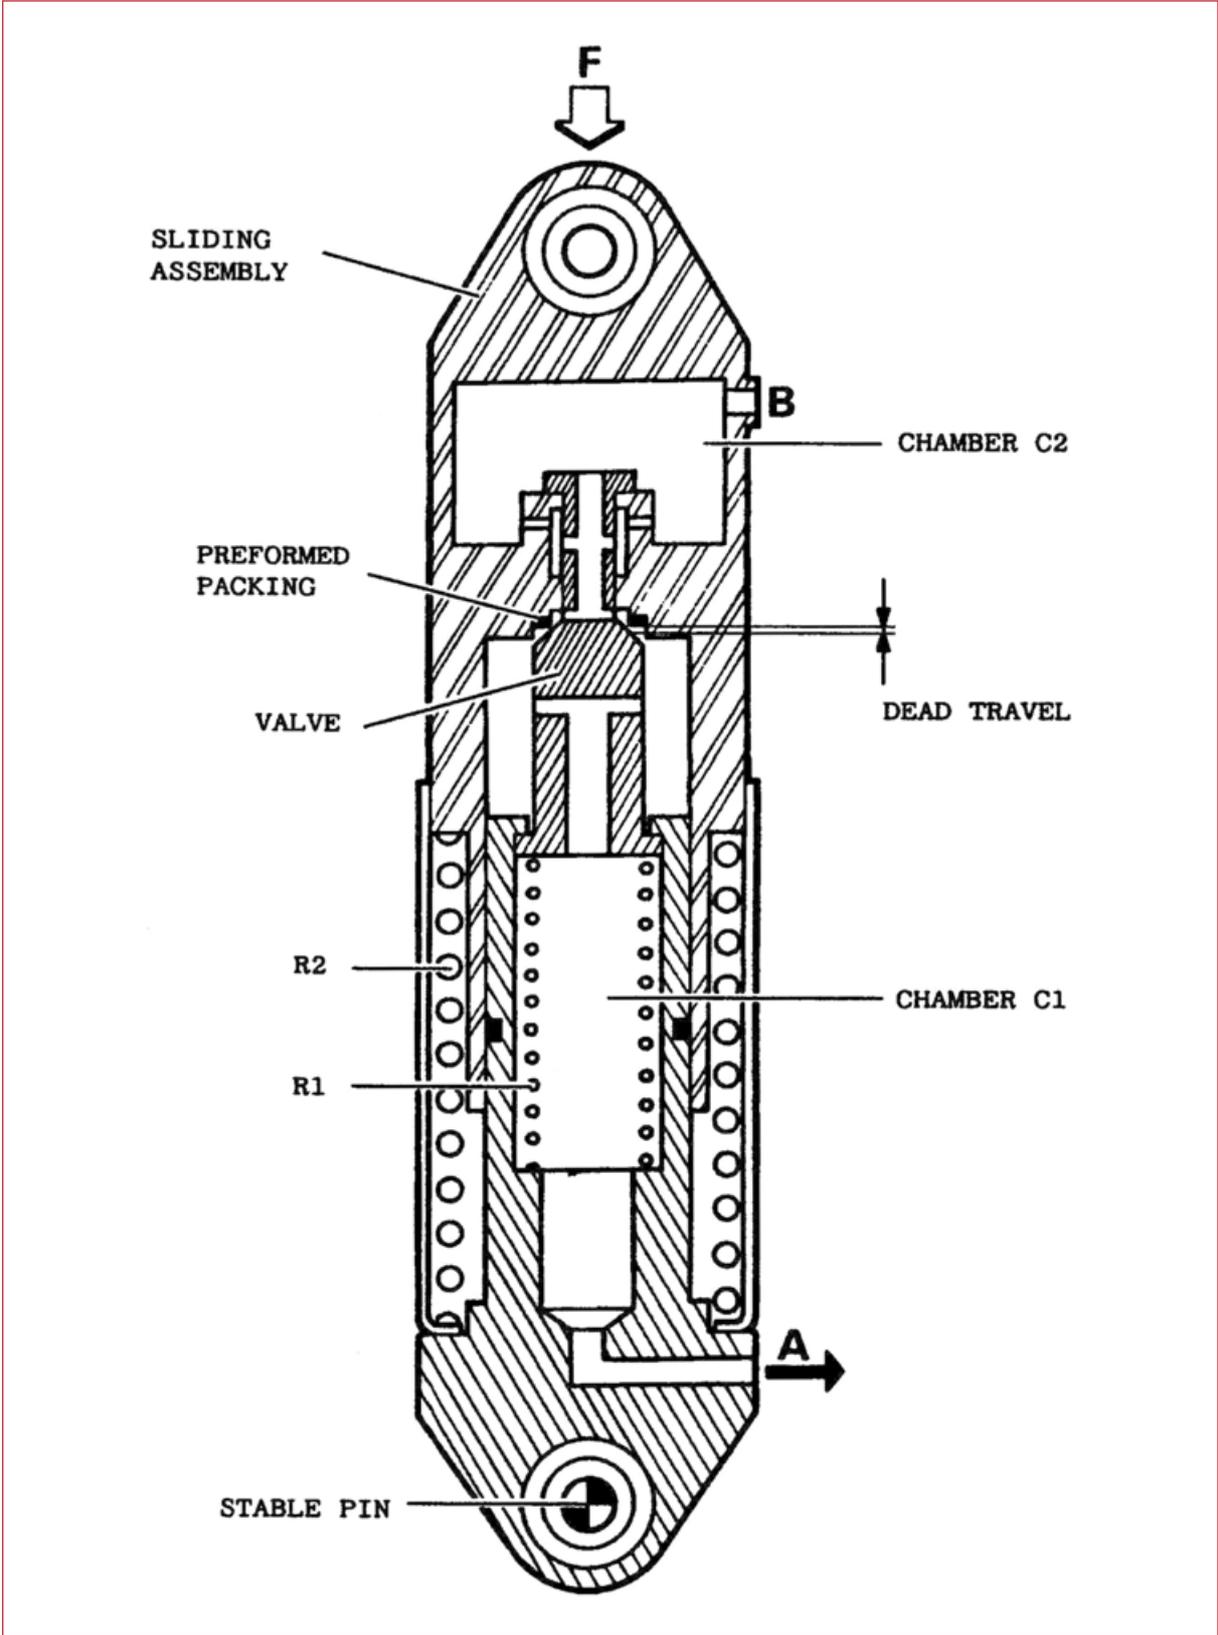
Figura 4. Esquema de cilindro maestro. Al presionar el pedal se aplica una fuerza F en la parte superior

El cilindro maestro estaba defectuoso, con una longitud total mayor de los 170 mm nominales, de modo que al montarse se debiera comprimir provocando el cierre de la válvula.

Se sustituyó el cilindro maestro P/N C 24592020 («Functional Item Number» 5422GG) S/N H2121 por otro cilindro maestro del almacén y se repitió el ensayo de gasto de flujo, obteniéndose un gasto de 50 cl en 25 seg. De ese modo, los especialistas del fabricante confirmaron que ese cilindro maestro izquierdo estaba defectuoso y era el componente que estaba provocando la presión residual. Se instalaron guías para confirmar que el reglaje de los pedales era correcto. El cilindro maestro fue enviado a su fabricante, Messier-Bugatti, para una inspección detallada y desmontaje.

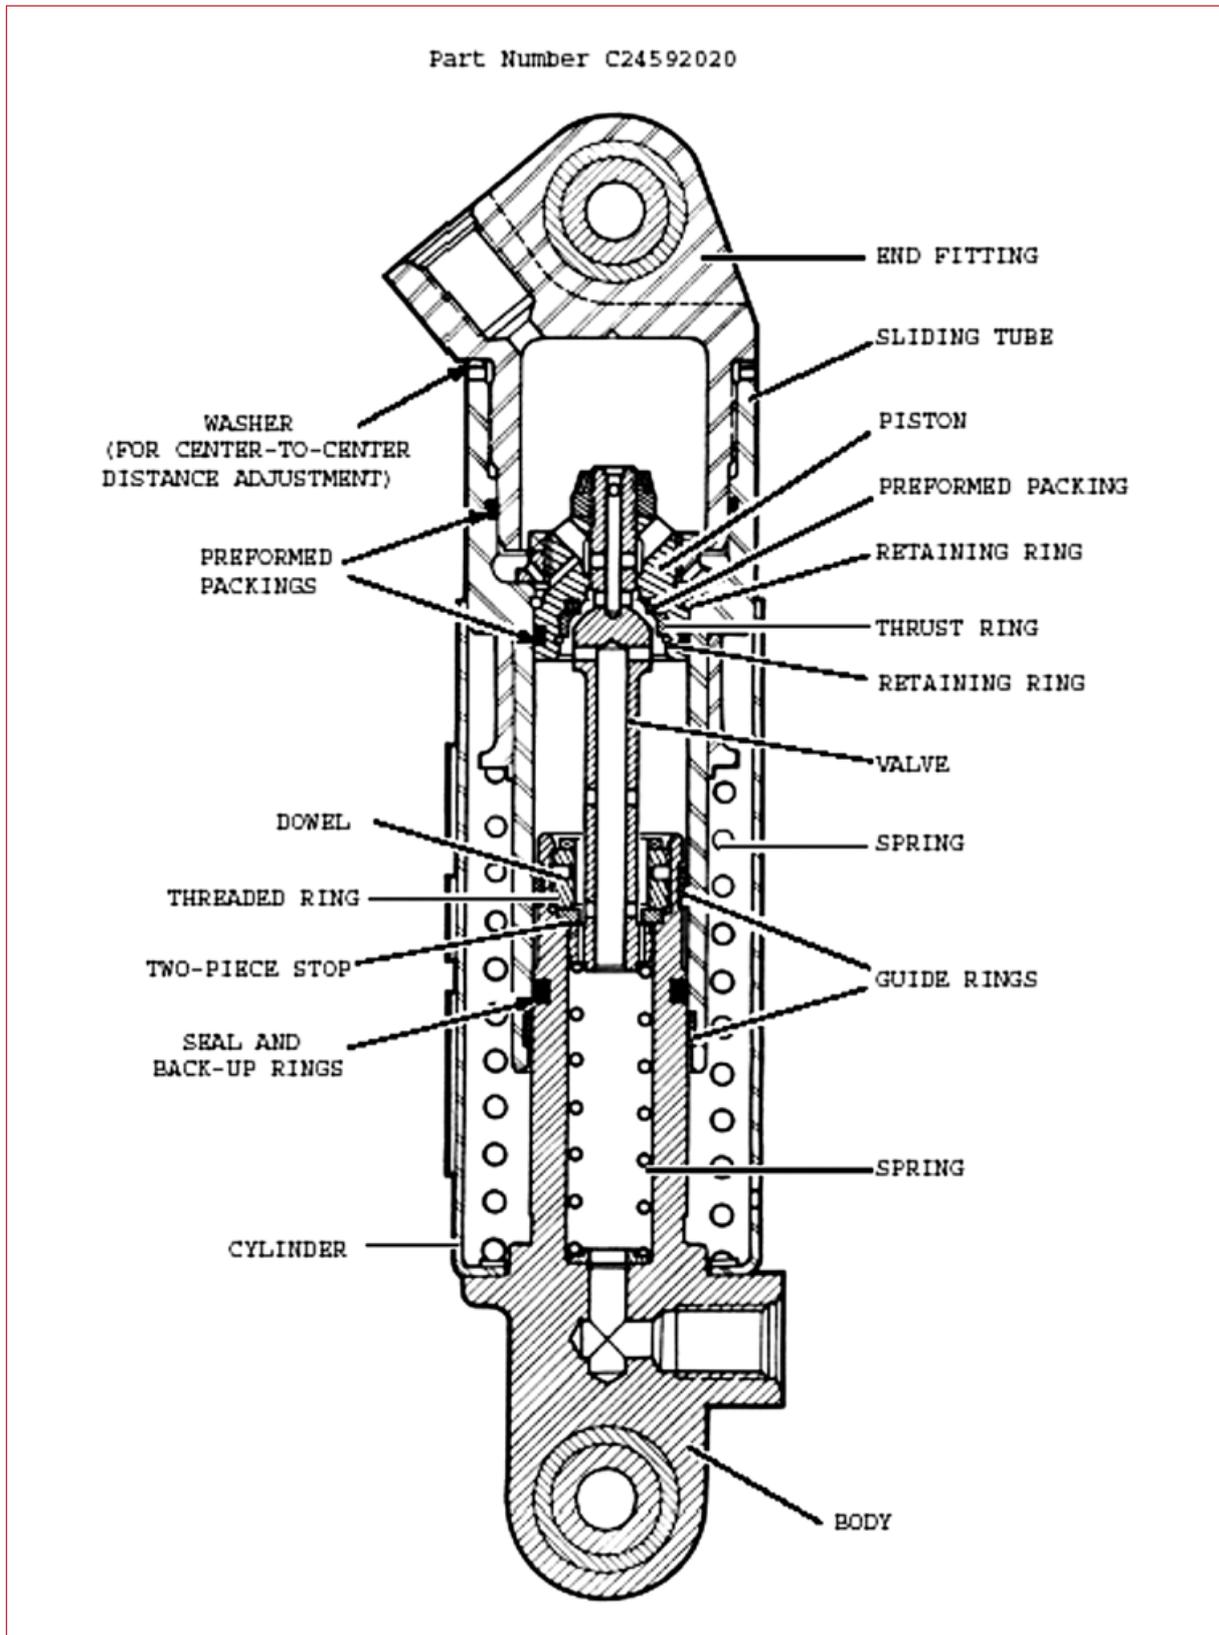
Figura 5. Corte longitudinal detallado de cilindro maestro

Según el Manual de Mantenimiento del Componente (CMM) «Master Cylinder C24592020», de 31 de julio de 1992, la longitud total del cilindro debe estar entre 170,050 mm y 170,100 mm, y la del «recorrido muerto» entre 0,4 mm y 0,5 mm (había una errata en el CMM, página 703, en la que se indica «*dead travel 0,4 to 05*»)

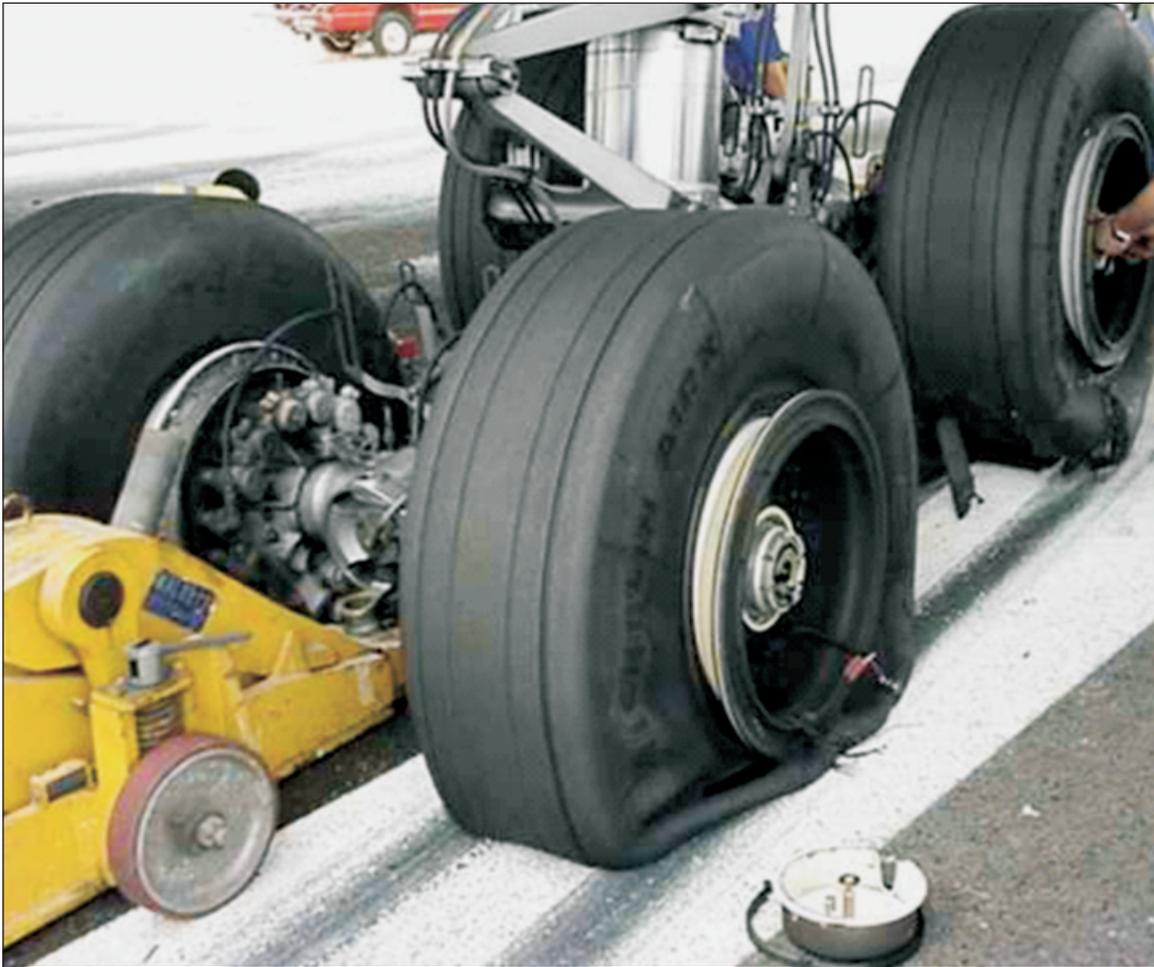
La rueda 4 presentaba roce en la llanta con pérdida de material y cubierta reventada por fricción con la pista de aterrizaje.

Las ruedas 7 y 8 mostraban cubierta reventada por fricción pero las llantas no presentaban daños visibles.

Figura 6. Ruedas 3, 4, 7 y 8 (pata derecha; vista desde atrás y la derecha) tras quedar detenido el avión en la pista. La franja blanca es el borde izquierdo de la pista 33. Obsérvense las dos huellas estrechas de cada rueda al haber reventado los neumáticos

Los conjuntos de freno 1, 5 y 6: fuerte roce con pérdida de material del soporte y el paquete de discos, por fricción con la pista de aterrizaje.
