**LOCALIZACIÓN**

Matrícula: **EC-FDK** Año: **1979** Categ. / peso: **2.250 Kg. o menos**  
 Marca y modelo: **PIPER PA-28RT-201**  
 Motores: Núm.: **1** Marca/modelo: **LYCOMING IO-360-C1C6**

Tipo de operación: **AVIACIÓN GENERAL – DIVERSOS – ENSAYOS**  
 Fase de operación: **DESPEGUE – ASCENSO INICIAL**  
 Tipo de suceso: **FALLO DE MOTOR**

**Descripción del suceso**

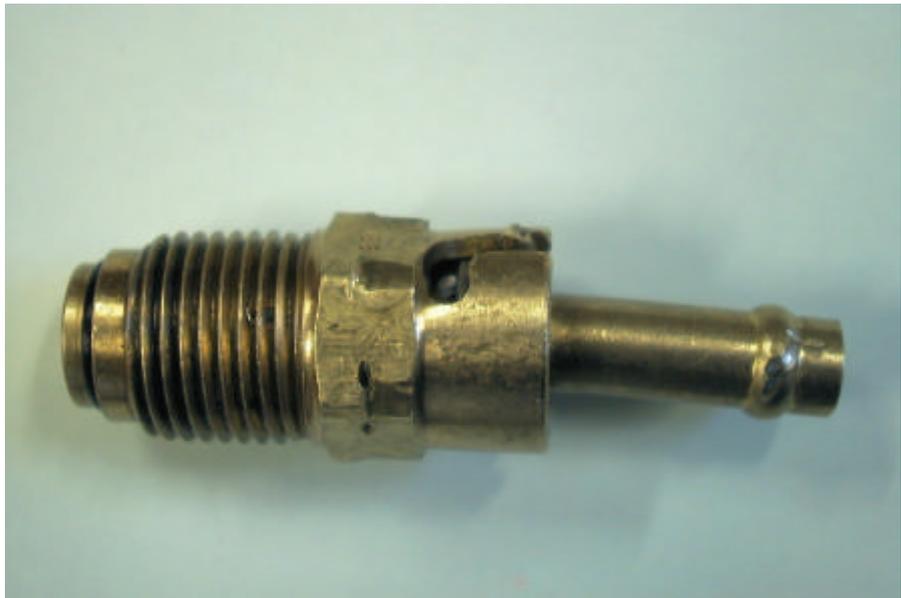
Se comprobó que la válvula de drenaje del aceite, situada en el carter inferior del motor, estaba bloqueada en la posición de abierta. Esta válvula tenía el conducto de vaciado, en el tramo que sobresale por la parte inferior del cuerpo principal, doblado hacia atrás y la derecha, (visto desde el

morro de la aeronave). También tenía marcas, en la parte inferior derecha del conducto citado, que sugerían que un objeto duro lo había arrastrado de abajo a arriba hasta escaparse por la izquierda una vez que el conducto se dobló hacia la derecha, (visto también desde el morro de la aeronave).

Se comprobó que la válvula funcionaba perfectamente, pudiendo ser actuada fácilmente de la posición cerrada a la abierta y viceversa, actuando correctamente en ambas posiciones. Se comprobó que, estando la válvula cerrada, sí se la empujaba o golpeaba (sin demasiado esfuerzo) en el extremo inferior del conducto, se abría y se quedaba bloqueada en posición

La causa más probable del accidente fue la interferencia entre el tren de aterrizaje de morro y la válvula de drenaje del aceite del motor. En la fase final de su movimiento de retracción, una pieza del mecanismo del tren actuó sobre la válvula, quedando ésta en posición abierta, con la consiguiente pérdida del aceite y posterior gripado del motor. Este gripado fue la causa última de la parada del motor.

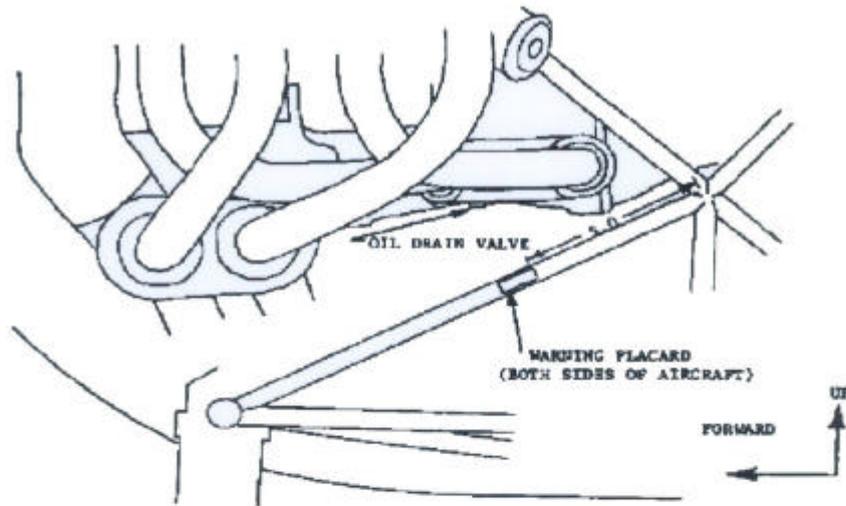
FIGURE 1  
AD 81-11-02

**Correct Oil Quick Drain Valve**

**PA-28R-200; PA-28R-201; PA-28RT-201**

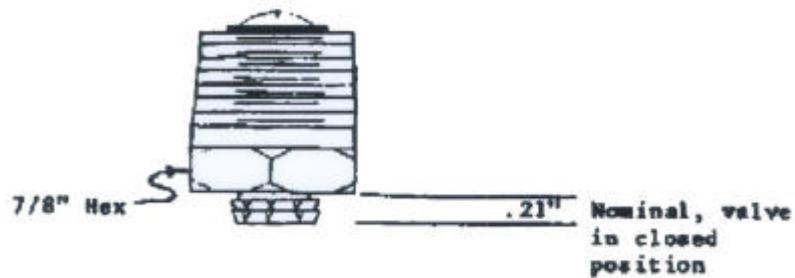
FIGURE 2  
AD 81-11-02

**Oil Quick Drain Valve**

**Piper Part Number 492 172V**

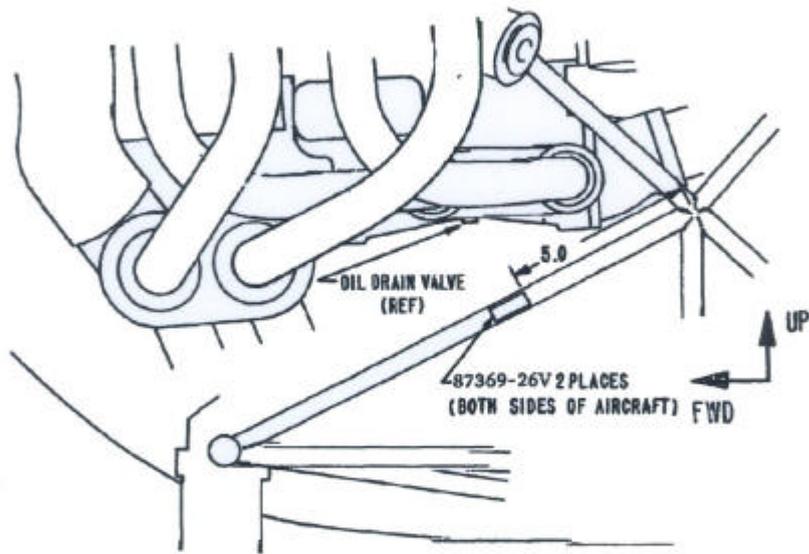
SKETCH 1

This Service Release announces the availability of warning placards (that provide precautionary information on the installation of the correct oil quick drain valve). The placards should be installed on each side of the engine mount in the area of the oil quick drain valve.

1. Gain access to the lower engine mount (beneath intake and exhaust tubes).
2. Install placard, Piper Part Number 87369-26V, two (2) places, per Sketch 1.
3. Determine if correct oil quick drain valve is installed, refer to Sketch 2. If incorrect valve is installed, remove incorrect valve and install correct valve, Piper Part Number 492 172V, and safety wire, using .032 safety wire.
4. Re-install items removed in Instruction 1 and make appropriate log book entry of compliance with this Service Release.
