RESUMEN DE DATOS**LOCALIZACIÓN**

Fecha y hora	Martes, 10 de septiembre de 2002; 17:30 horas
Lugar	Inmediaciones pico Lecherines, T. M. Aisa (Huesca)

Matrícula	D-6175
Tipo y modelo	ROLLADEN SCHNEIDER LS-6

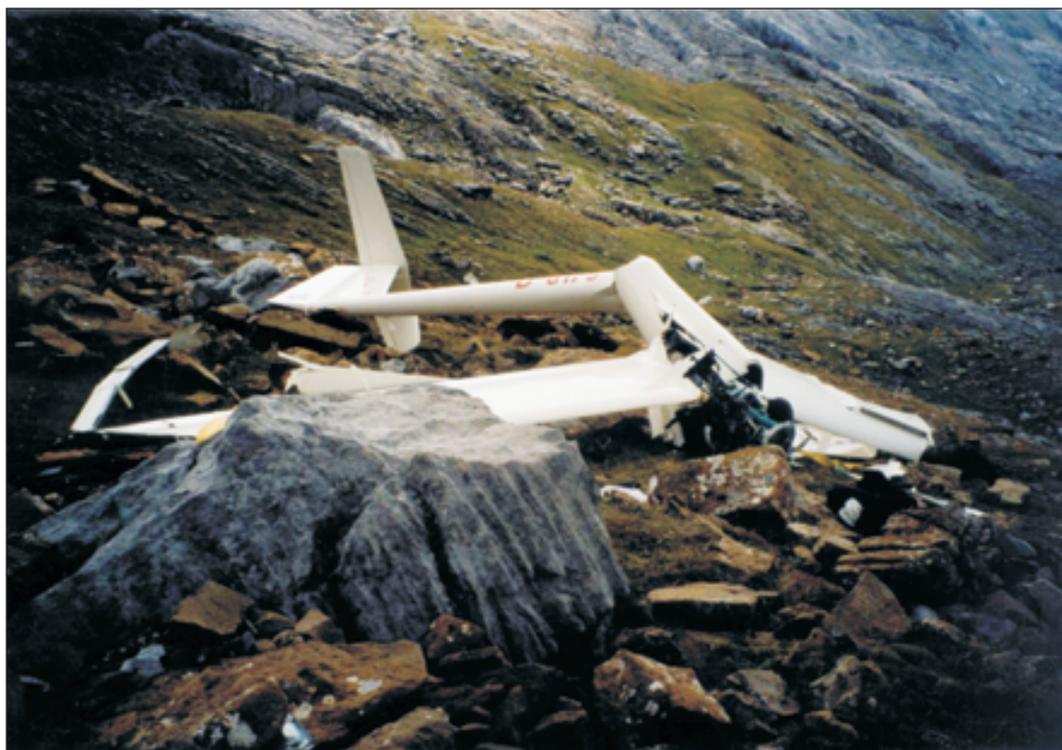
Los restos de la aeronave quedaron agrupados (foto 1), excepto los bordes marginales (partes de unos dos metros de envergadura) de las alas que se encontraban separados de los restos principales. El extremo del ala izquierdo, de unos dos metros de envergadura, se localizó a unos 50 metros de los restos principales, antes que éstos según la dirección que había seguido la aeronave en los últimos instantes y a la izquierda. Estaba prácticamente intacto. El extremo del ala derecho se encontró a unos 10 metros de los restos principales, antes que éstos y a la derecha, según la dirección y sentido del movimiento de la aeronave. Estaba algo más dañado y se encontraba junto a una marca en el suelo que correspondía probablemente a su primer impacto contra el terreno (figura 1).

Foto 1. Restos de la aeronave

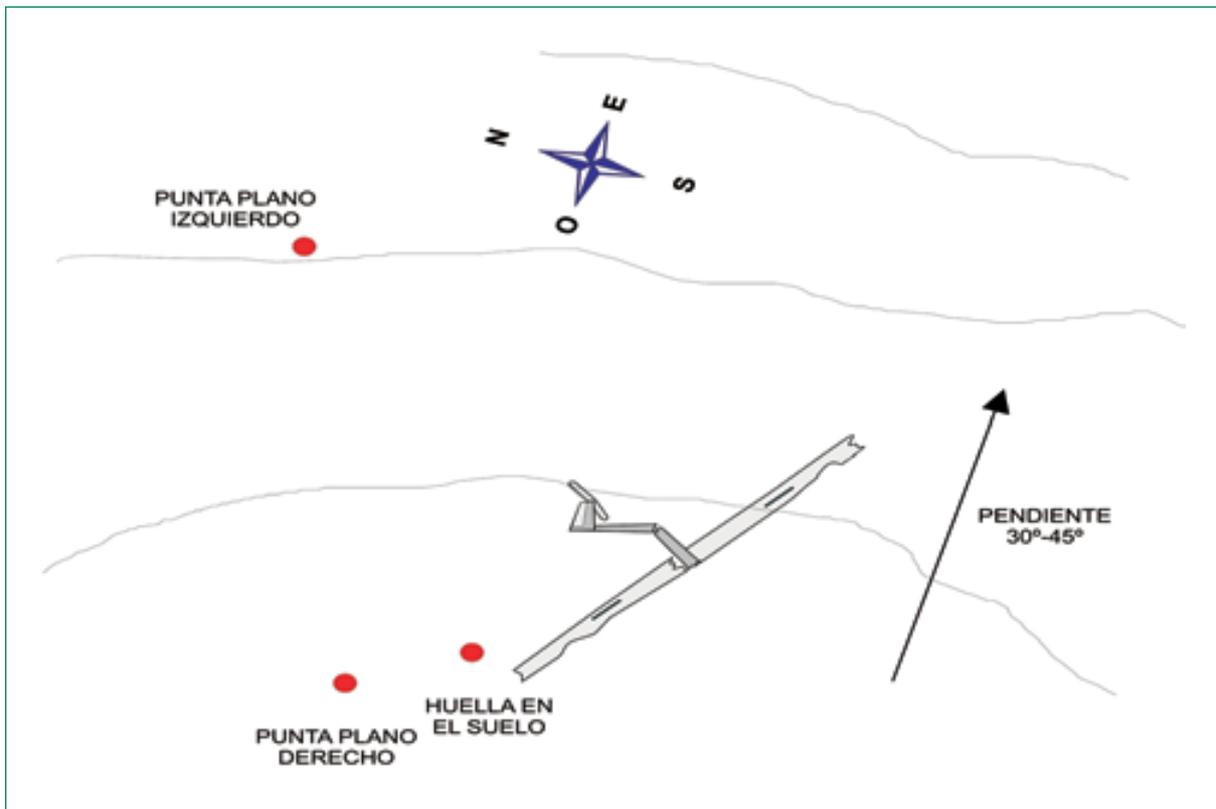
Figura 1. Distribución de los restos

- En la inspección de los restos de la aeronave no se encontró indicio de fallo mecánico que pudiera originar el accidente.
- El aspecto y distribución de los restos de la aeronave indican que la misma impactó contra el terreno en una actitud de vuelo bastante nivelada y prácticamente horizontal. El punto que contactó primero con el suelo fue el borde marginal derecho. Esto ocasionó un giro de la aeronave hacia ese mismo lado, por lo que a continuación contactaron con el terreno el morro y el resto de la aeronave. El borde marginal izquierdo se desprendió probablemente en ese momento, y debido a su poco peso y gran superficie fue movido por el viento ladera abajo.
