**RESUMEN DE DATOS**

Matrícula	<b>CC-CNI</b>
Tipo y modelo	<b>GARLICK UH-1H, n/s 65-10075, fabricado en 1965</b>

## 1. DESCRIPCIÓN DEL SUCESO

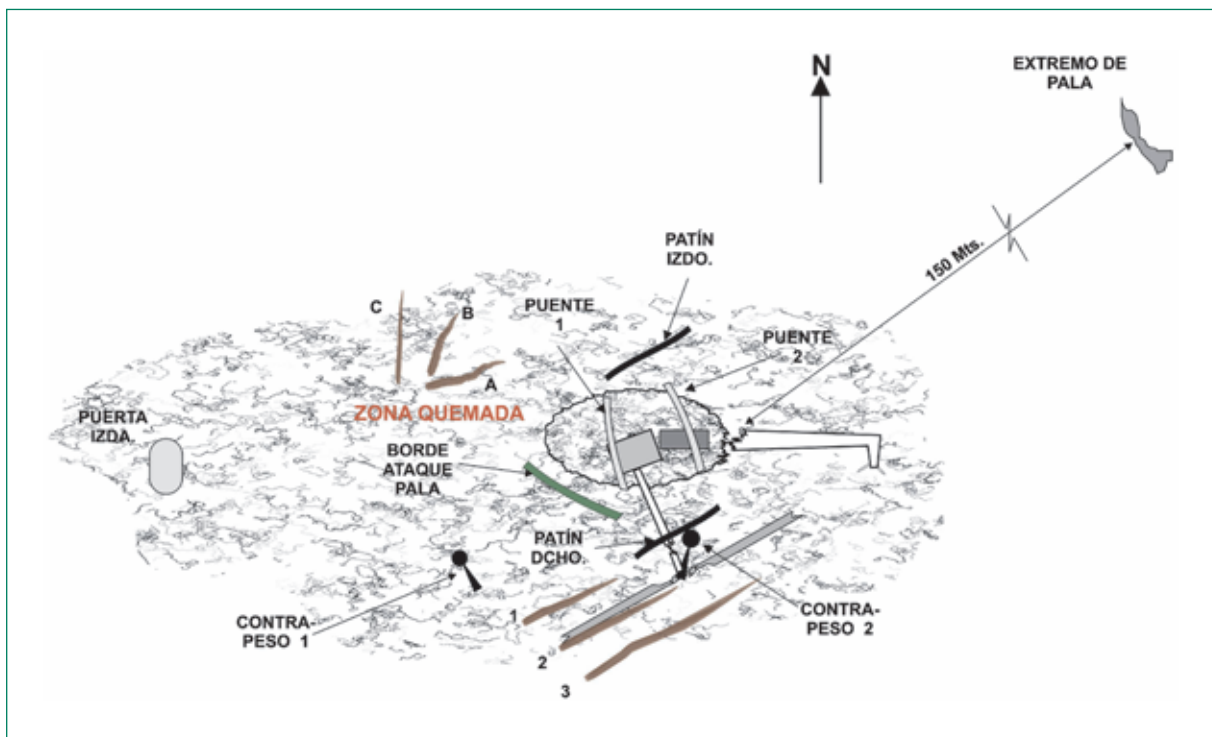
- a) A 3 metros del fuselaje quemado por delante y 1 metro al norte una huella en sentido del helicóptero de 1,5 metros de largo, de unos 40 cm de sección con tierra movida, como cortada y caída sobre la parte sur de la huella, de poca profundidad (de 5 a 10 cm) que parecía indicio de impacto con trayectoria norte-sur.
- b) A 50 cm de la anterior, con una orientación noreste-sureste, aparecía un rasponazo con restos de pintura blanca del fuselaje del helicóptero, de 1 m de longitud, 20 cm de anchura y profundidad máxima de 5 cm.
- c) A 50 cm de la anterior, con orientación norte-sur, aparecía como otro rasponazo de 1,2 m de largo y unos 20 cm de ancho y una profundidad ligeramente superior a la anterior, también con restos de pintura blanca.

En la zona próxima a los restos de la cabeza de las palas del rotor principal aparecían tres huellas que correspondían a los impactos de las palas:

1. Un corte de 1,5 metros poco profundo de 3 a 5 cm sensiblemente paralelo a la posición final de las palas, situado entre las palas y los restos quemados del cuerpo del helicóptero.

2. Un corte de unos 3 metros, de una profundidad máxima de unos 20 cm, en la misma dirección de las palas y situado debajo de la que quedó en posición delantera. La profundidad era mayor en la zona del extremo roto de esta pala.
3. Un corte de unos 4 metros, de una profundidad máxima de unos 25 cm, en la misma dirección de las palas y situado por delante, es decir hacia el exterior de las palas.

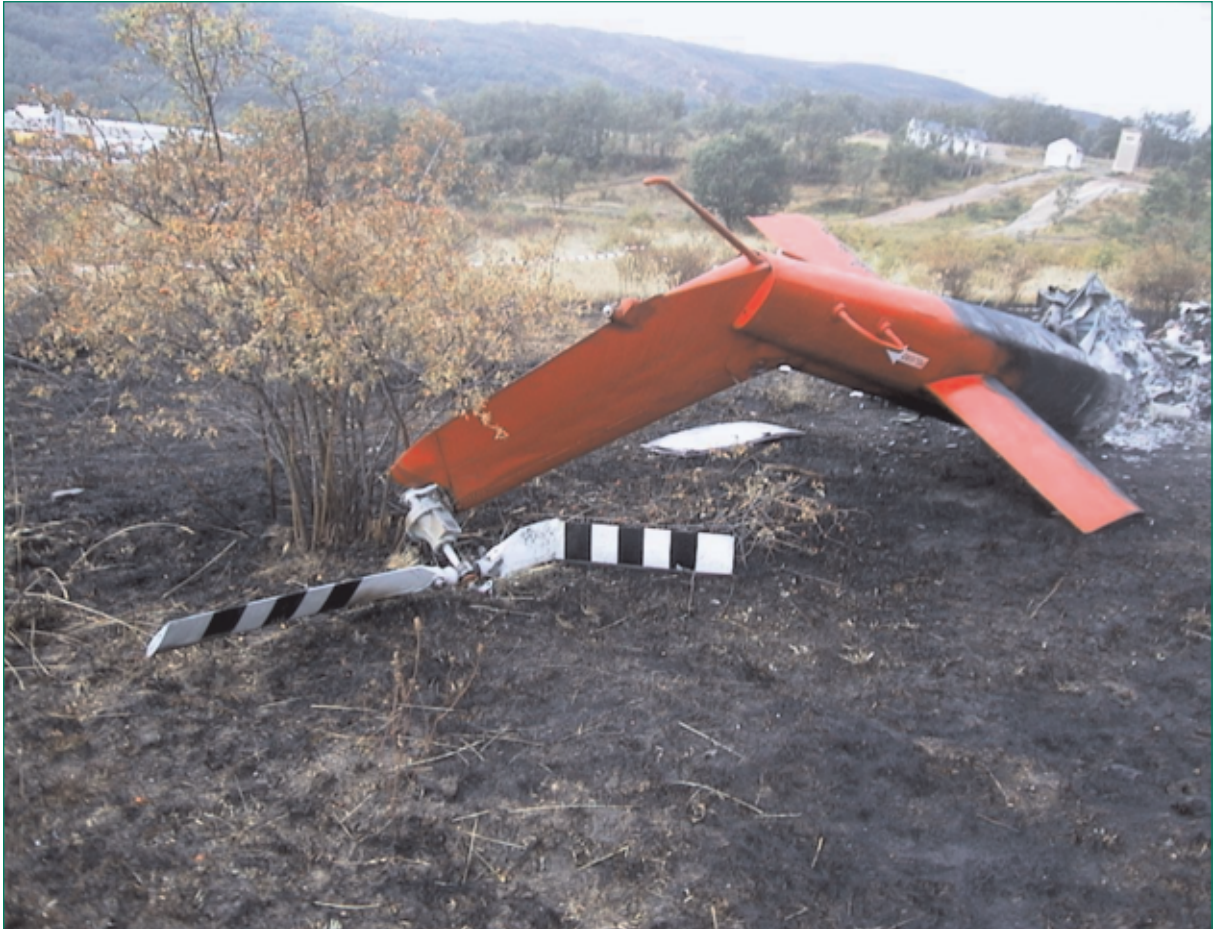
En cuanto al puro de cola, que se vio menos afectado por el fuego, se comprobó que el rotor de cola giraba libremente; una pala estaba doblada y con un ligero golpe en borde de ataque, pero aparentemente esta deformación se produjo en el impacto final con el suelo y con escasa o nula potencia aplicada a este rotor. La bieleta de cambio de paso de esta pala estaba suelta por el golpe; y la otra pala parecía intacta. No se apreciaban huellas de impactos de la cola con el terreno, ni de los estabilizadores horizontales, ni del patín de cola, ni del tramo de 45°.

Tampoco había huellas de impactos de las palas del rotor principal con el cono de cola.

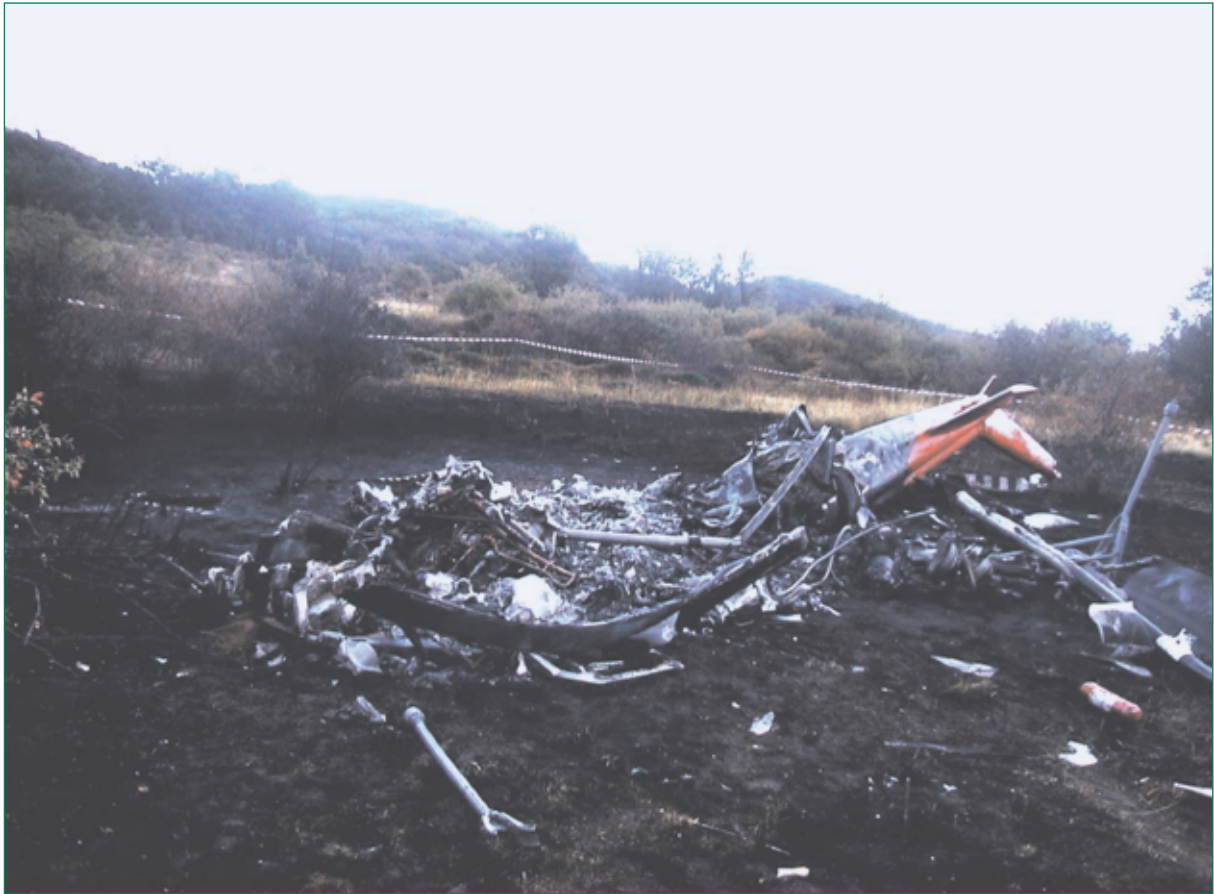
En el extremo Oeste de los restos quemados del cuerpo del helicóptero, en la zona de morro, se encontraron los restos de la batería y otras piezas metálicas del morro con tierra incrustada. La correlación de estos restos junto con los restos de pintura sobre las huellas *b)* y *c)* citadas anteriormente, indicarían que las produjo el morro y correspondería a un impacto con una actitud de morro abajo después de iniciado el giro del helicóptero alrededor de sí mismo hacia la derecha.
