**Comisión de Investigación
de Accidentes e Incidentes
de Aviación Civil**

INFORME TÉCNICO

IN-069/2002

**Incidente de la aeronave
BOEING B-747-300 matrícula
TF-ATH, en el Aeropuerto de
Madrid-Barajas el 14 de
Septiembre de 2002**

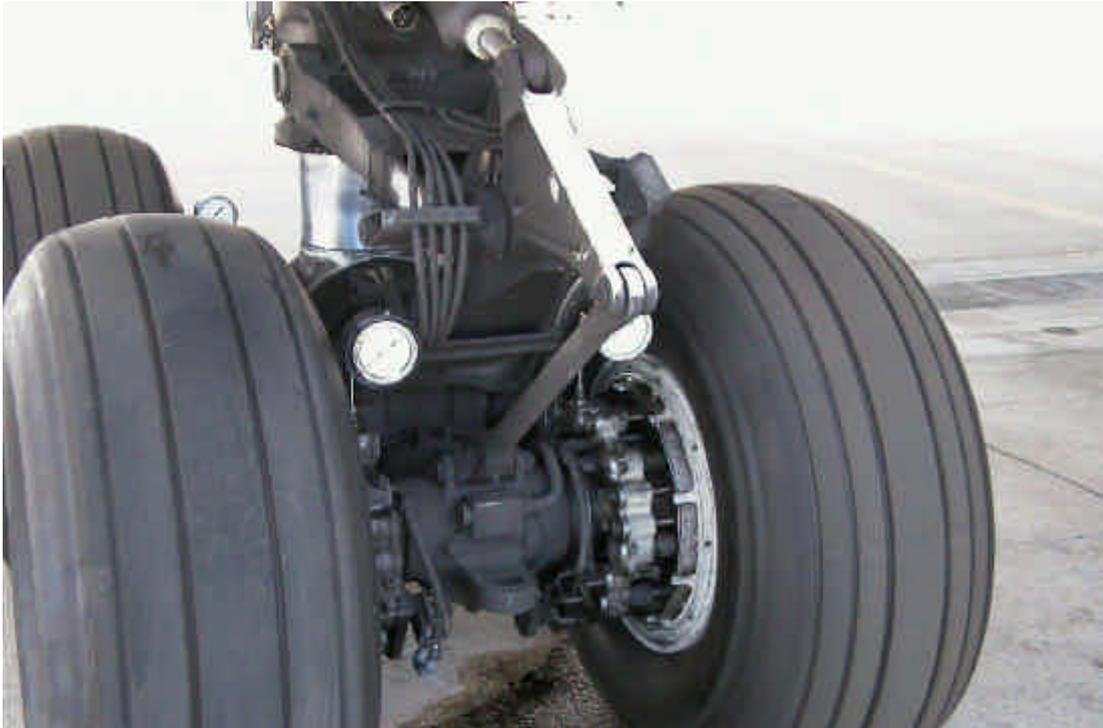
Manómetros instalados en los frenos del TF-ATH

Los resultados del ensayo fueron satisfactorios de acuerdo al criterio de "PASA" del manual de mantenimiento. La conclusión fue que el sistema funcionaba correctamente y por lo tanto estaba completamente operativo.

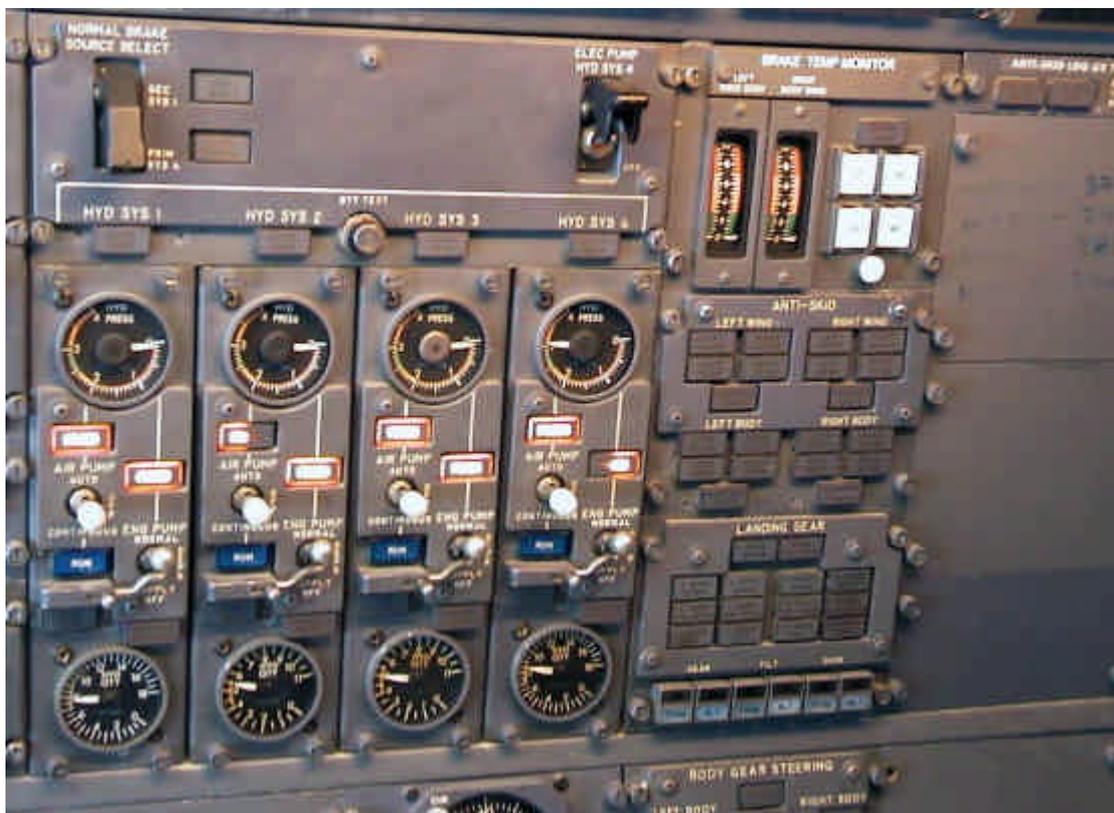
Panel del CM-3. Ver el interruptor de la ACP ("ELEC PUMP HYD SYS 4", cubierta levantada). El manómetro del sistema hidráulico 4 marca 3100 PSI.

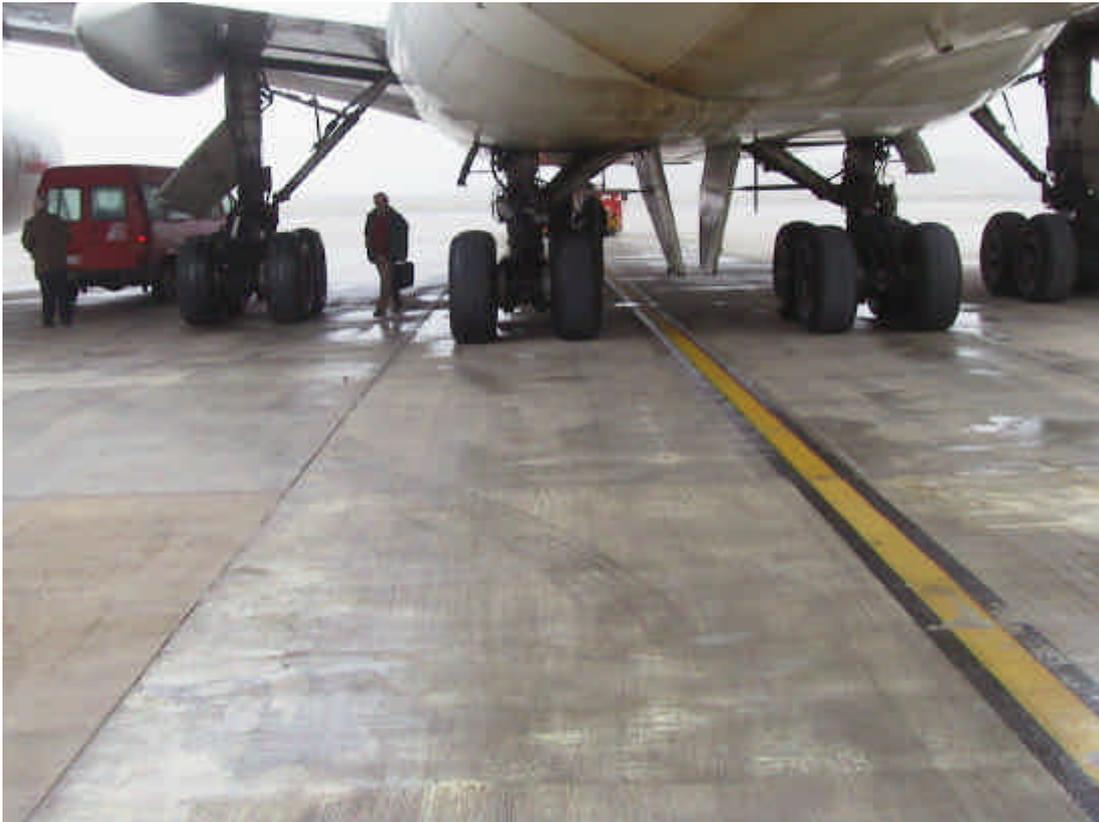
Marcas en el suelo durante los ensayos de rodaje (continuas y poco marcadas)

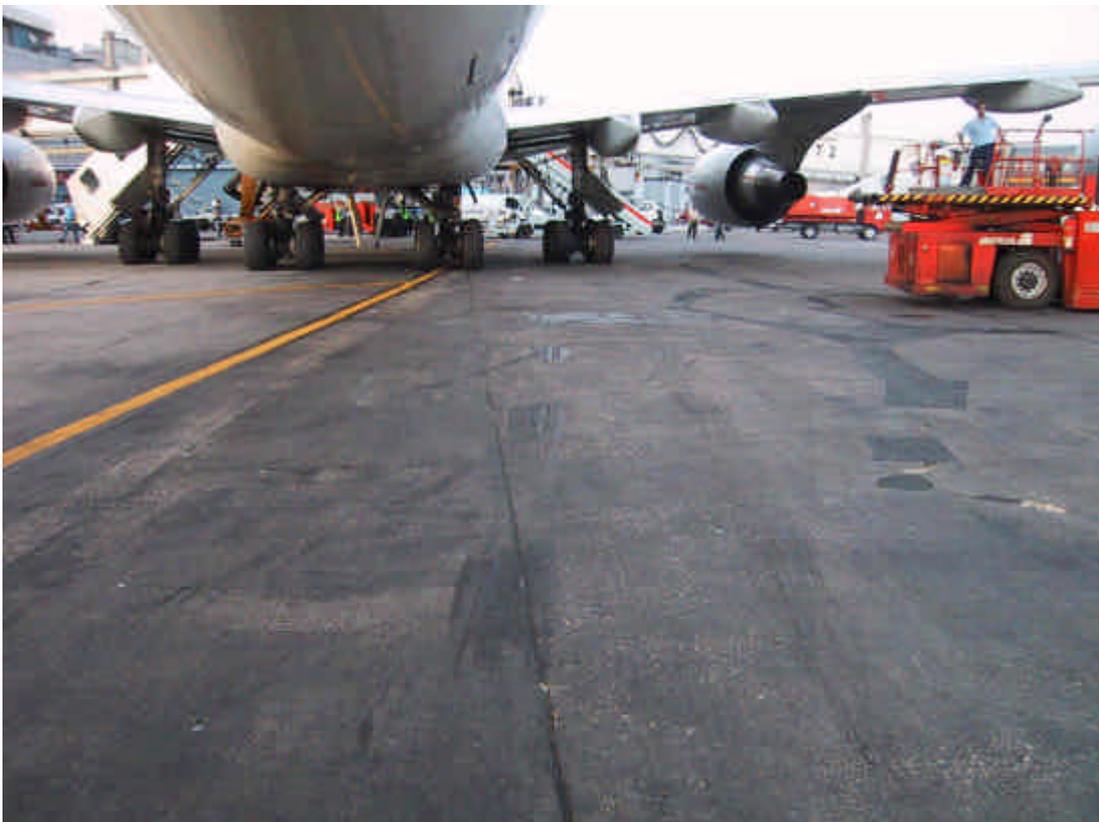
Las marcas terminaban justo donde empezaba el marco de la puerta 2R, donde el techo rotatorio del “finger” estaba clavado en el fuselaje. Esto significaba que el avión se había movido 12 m después del contacto inicial con el “finger”. Durante ese movimiento, se produjo un aplastamiento, perforación y rayas y la estructura del “finger” aplicó fuerzas horizontales de magnitud apreciable al avión, como podía deducirse por el daño y la deformación producida.

Marcas en el suelo el día del incidente (intermitentes y marcadas)

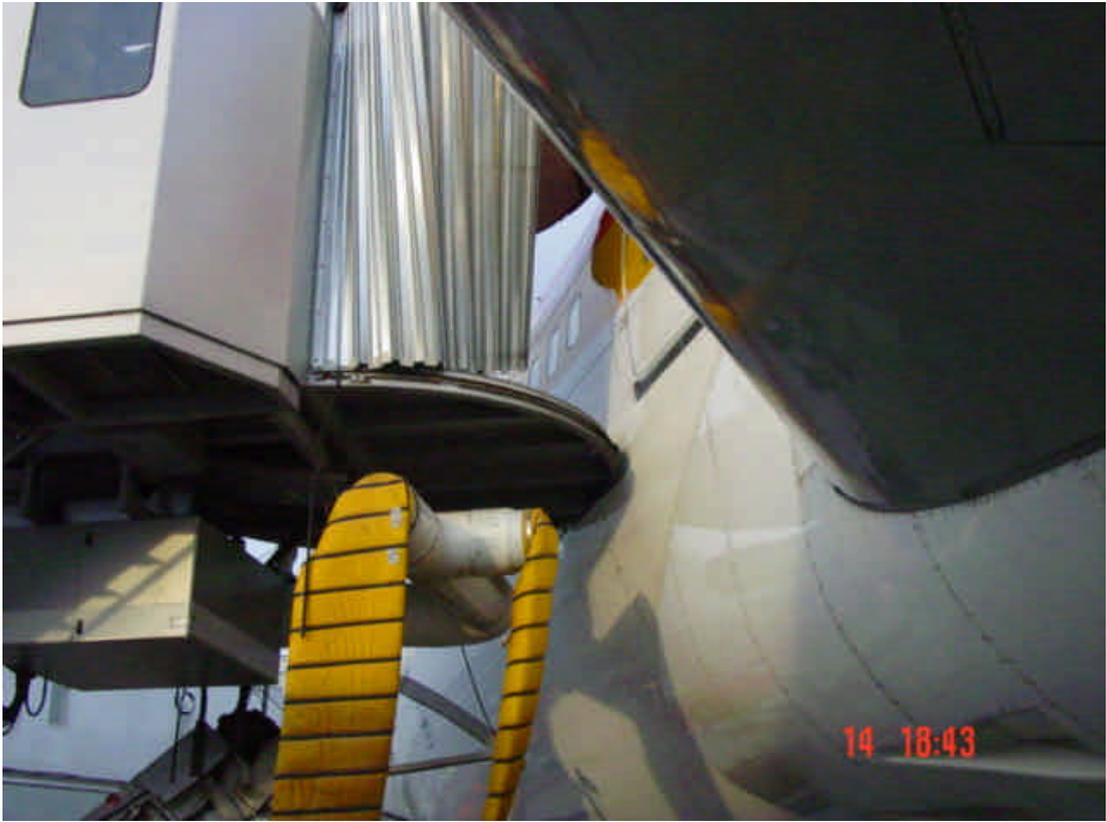
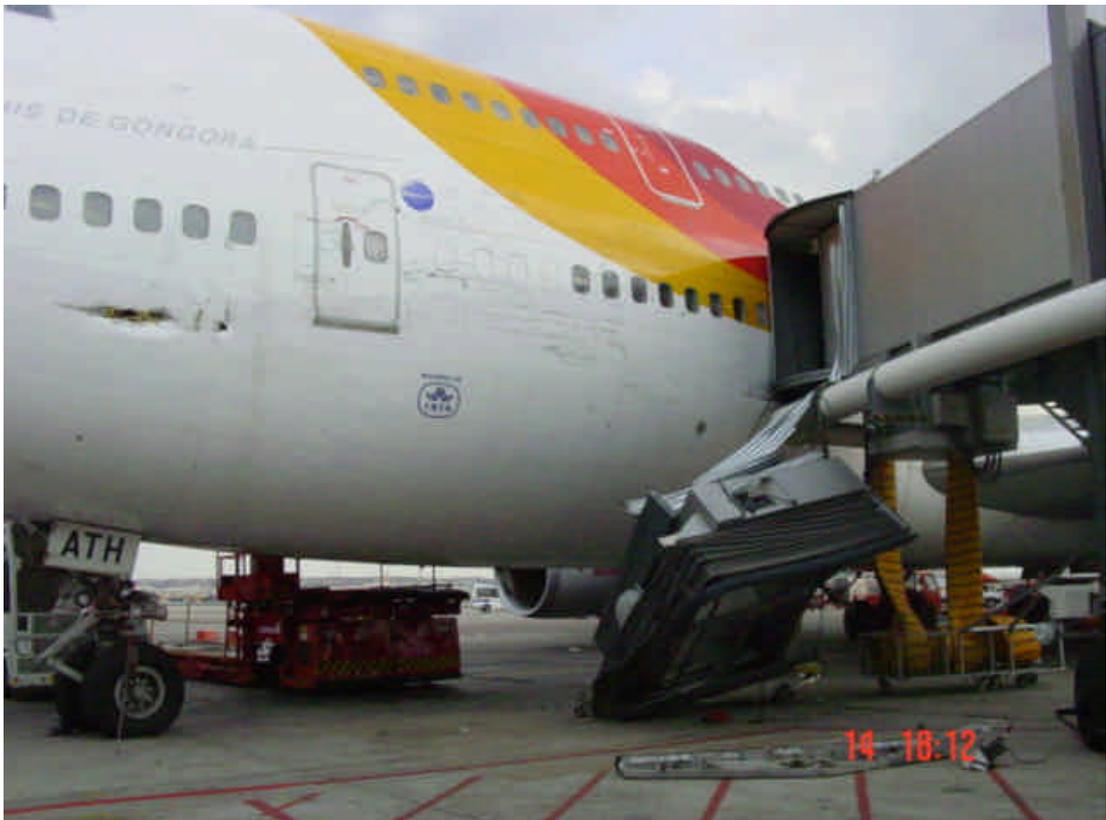
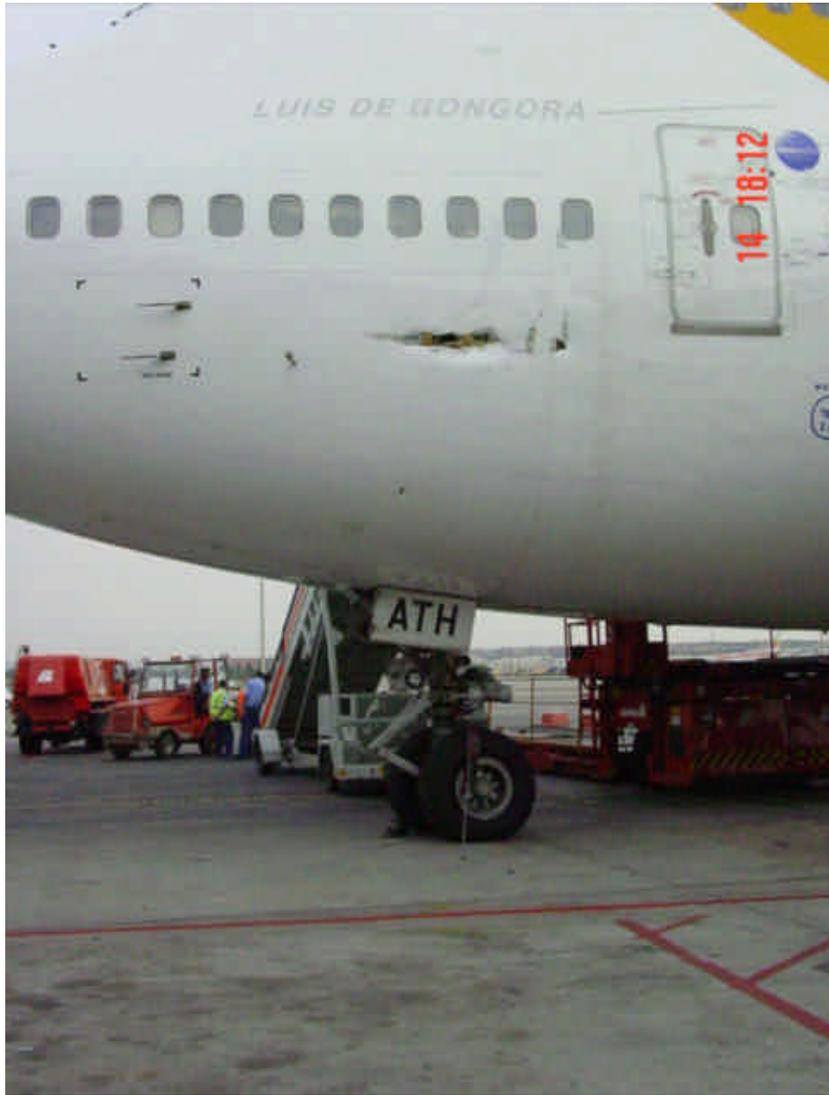
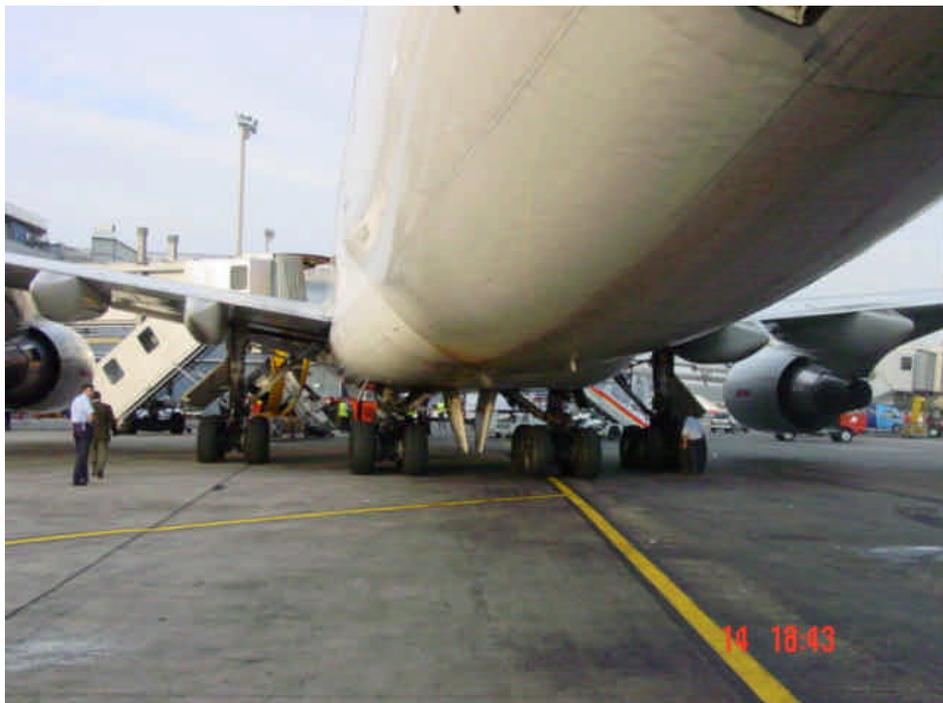
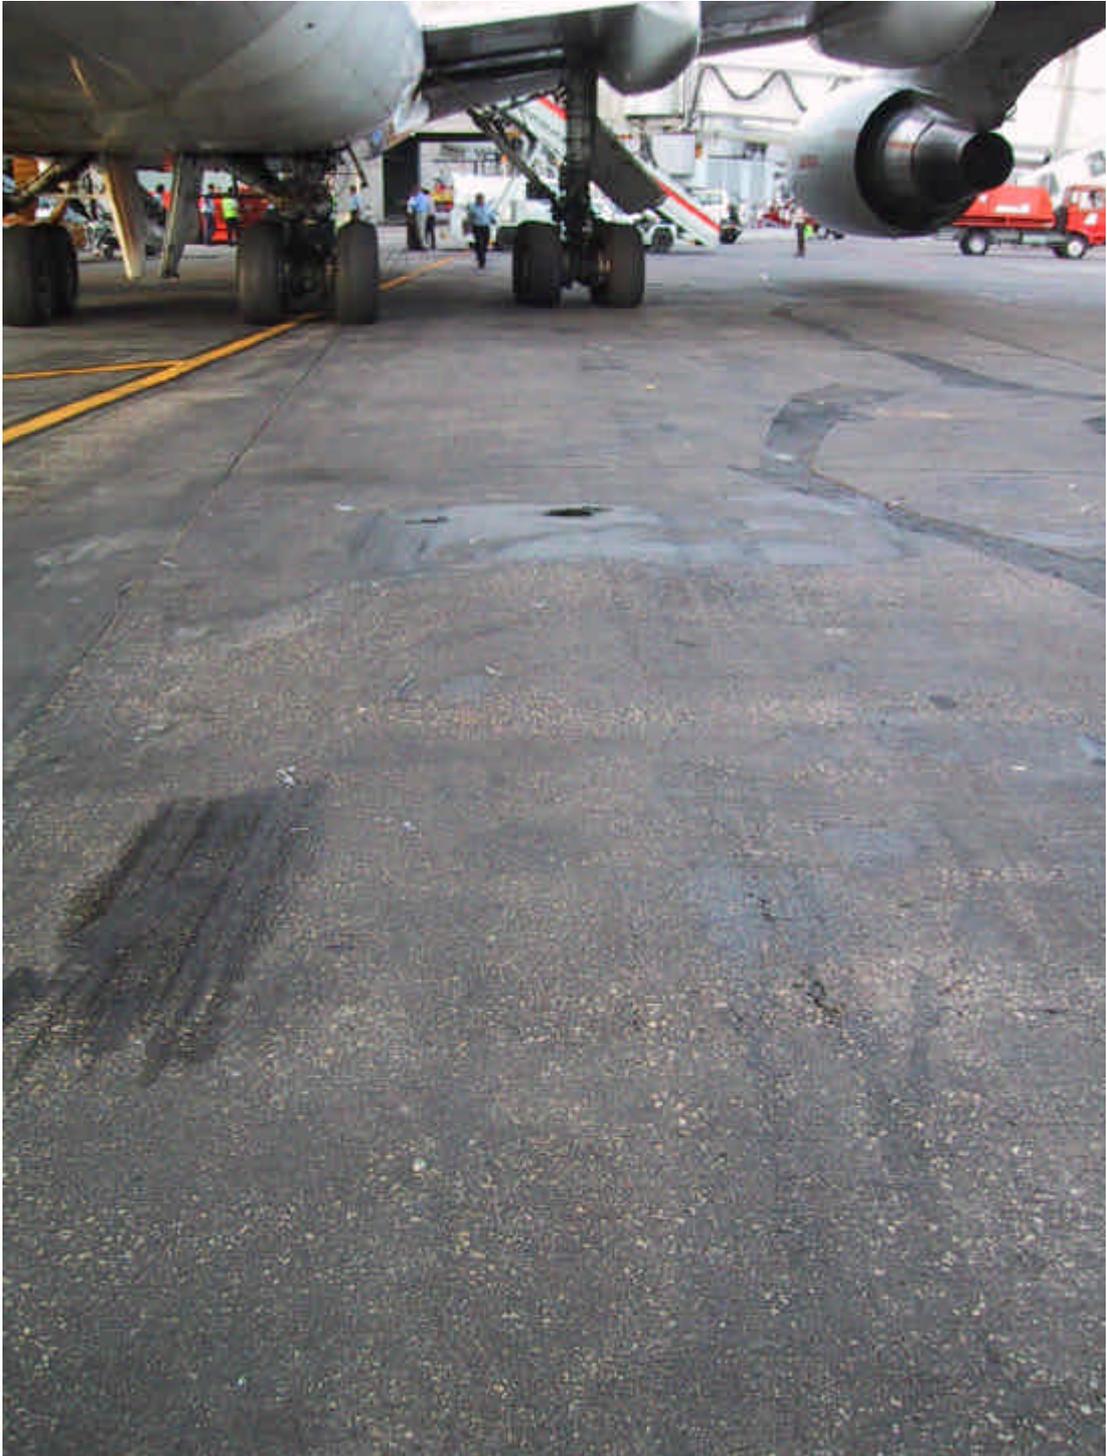
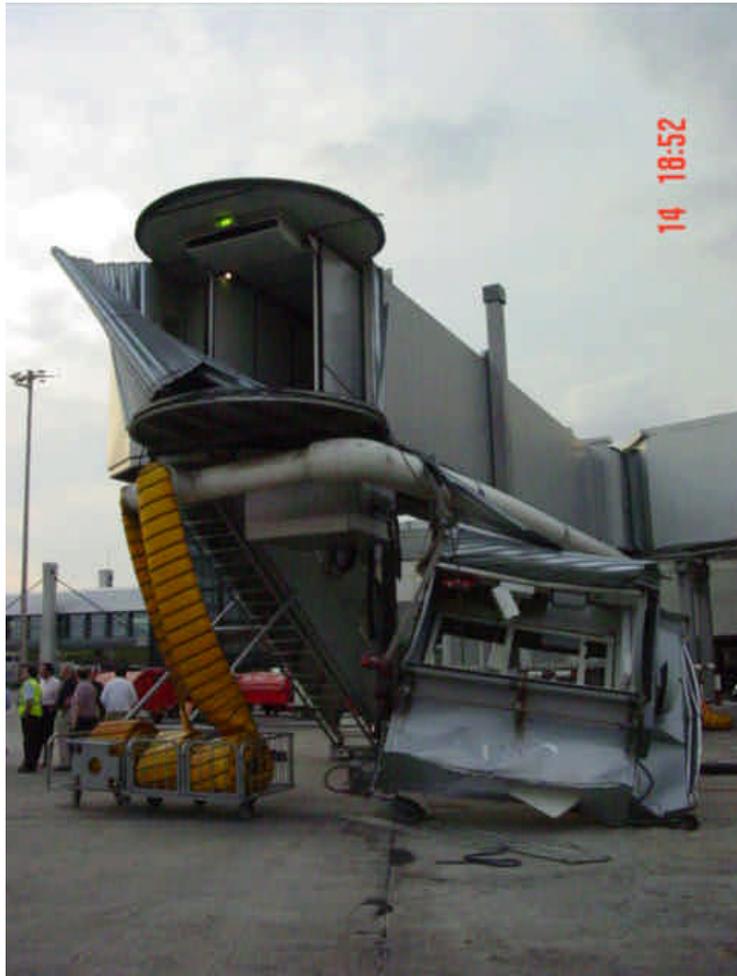
FOTOGRAFÍAS

El avión sufrió daños importantes en la parte delantera izquierda del fuselaje. Se produjeron cuatro perforaciones importantes en el revestimiento del fuselaje, con daño a varias cuadernas. Hubo una perforación de unos 152 cm entre la Estación 350 y la Estación 410, a la altura del larguero 27A, y desgarros y otras perforaciones entre las puertas 1L y 2L. En el Apéndice A se incluyen fotos de los daños.

La cabina de la pasarela T-1 del Aeropuerto de Barajas se desprendió del cuerpo de la pasarela, y quedó colgando de la parte izquierda del “finger”. Más tarde, fue intencionadamente separada de la pasarela y dejada en el suelo, para evitar el peligro a personas o vehículos en el suelo. Hubo daños importantes a la mayoría de los componentes de la cabina de la pasarela: suelo basculante, sistema de auto nivelación, pupitre de mando, sistema de giro de cabina, tubo de aire acondicionado de aeronave, etc.

La parte exterior de la estructura del túnel del “finger” también resultó dañada. El túnel se movió horizontalmente alrededor de 1 m hasta que golpeó los toques mecánicos de la pasarela.
