Fecha: **23 SEP 2002** Hora local: **19:45** Provincia: **GIRONA**
 Lugar del suceso: **PORT-LLIGAT (CADAQUÉS)**

Matrícula: **F-GLRC** Año: **1959** Categ. / peso: **2.250 Kg. o menos**
 Marca y modelo: **EUROCOPTER SE-313-B (ALOUETTE II)**
 Motores: Núm.: **1** Marca/modelo: **TURBOMECA ARTOUSTE IIC6**

Tipo de operación: **AVIACIÓN GENERAL – COMERCIAL**
 Fase de operación: **ATERRIJAJE**
 Tipo de suceso: **CHOQUE CON CABLES**

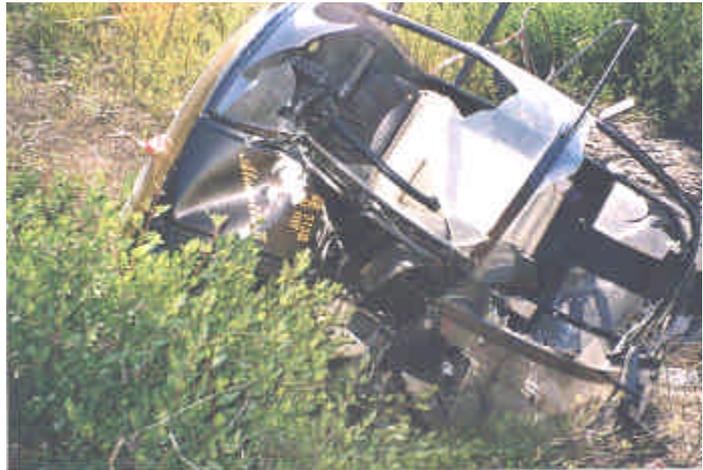
Aproximadamente a las 19:45, la aeronave intentó aterrizar en un paraje llamado Port-Lligat, situado en el término municipal de Cadaqués. Cuando realizaba esta maniobra, impactó contra un cable telefónico, precipitándose a continuación contra el terreno.

La aeronave resultó destruida.

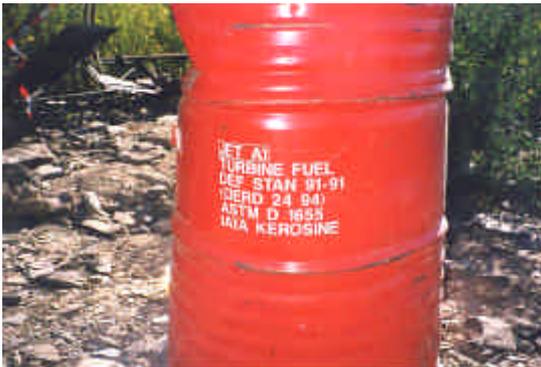
No hubo incendio. Comprobaron que no había fugas en el tanque principal, sin proceder en este primer momento a su vaciado. Encontraron un bidón metálico de unos 200 litros de capacidad en el interior de la aeronave y procedieron a sacarlo. El bidón estaba suelto dentro de la cabina y era del tipo de los empleados para contener combustible de aviación y se encontraba vacío y con aspecto de haber estado vacío desde hacia tiempo. No

había restos de combustible en la cabina ni en el terreno.

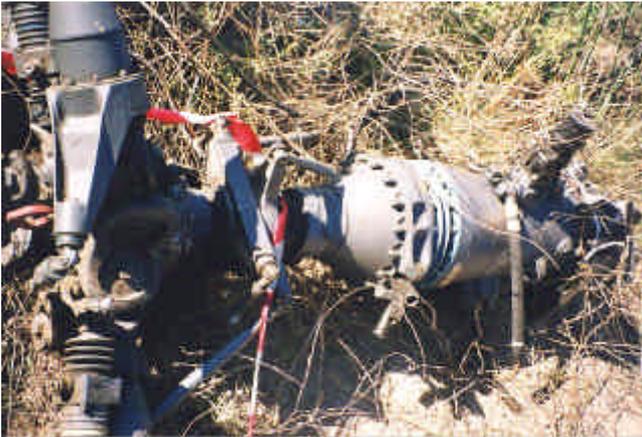
De la marca dejada por el cable en la parte frontal de la cabina se deduce que la velocidad horizontal del helicóptero era escasa.

De la altura de los postes en los que estaba enganchado el cable telefónico y de la catenaria que formaba un cable de ese tipo se deduce que la altura de la aeronave sobre el suelo en el momento

del impacto era de unos 3-5 metros.

De la disposición de los restos se deduce que tras el impacto de la cabina con el cable, el disco del rotor tomó un movimiento de alabeo hacia la izquierda, impactando las palas del rotor principal contra el terreno en un ángulo bastante elevado.

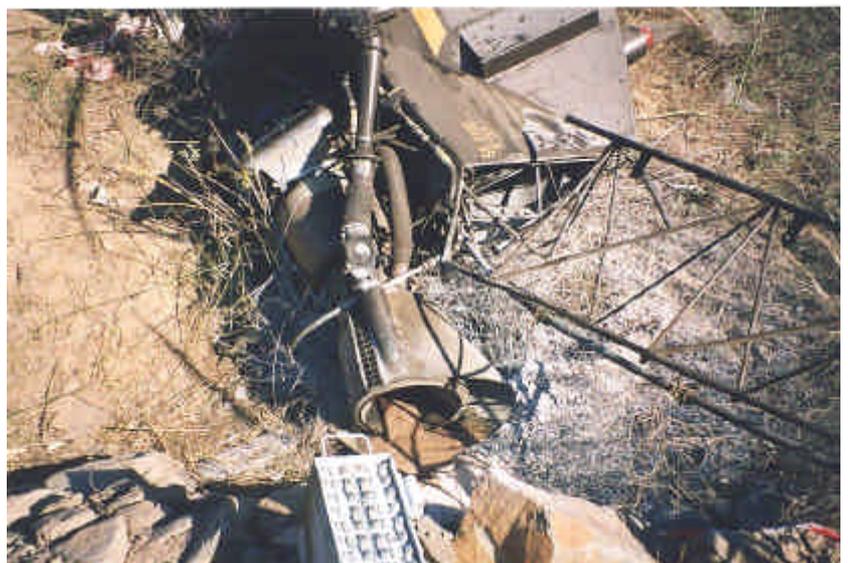
No se aprecian indicios de vertidos de combustible ni en el suelo ni en la vegetación cercana.

No se aprecian indicios de fuego, solo están algo chamuscadas las plantas situadas en las inmediaciones del escape de la turbina.

No se aprecian indicios de fallo mecánico anterior al accidente.

La disposición de los restos principales esta siguiendo el eje del valle, con la proa orientada hacia el norte, con un poco de componente oeste.
