RESUMEN DE DATOS

Matrícula	EC-EMH
Tipo y modelo	CESSNA 402-B
Explotador	Victor Echo

INFORME

Fecha de aprobación	20 de diciembre de 2006
---------------------	--------------------------------

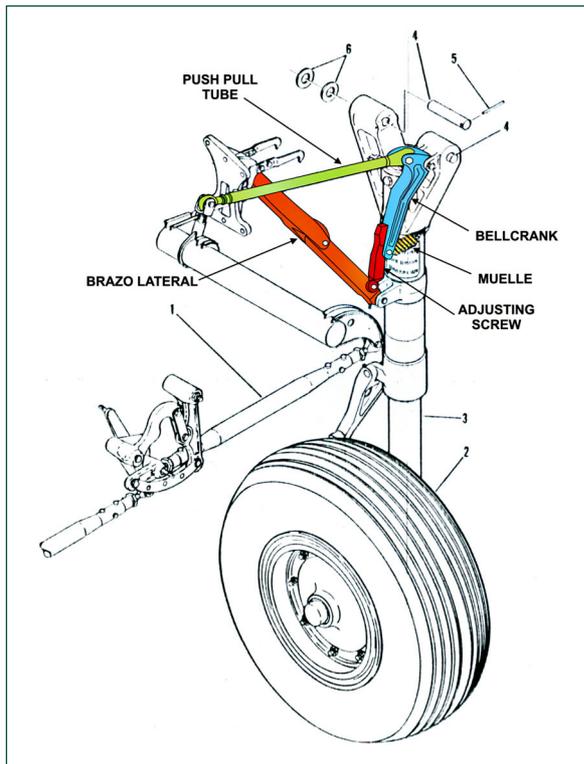
Figura 1. Esquema de la pata principal

En la figura 1 puede observarse una pata principal y su mecanismo asociado de extensión y retracción, así como el dispositivo de bloqueo. Partiendo de la posición extendida, la retracción se haría de la siguiente forma: al conectar el motor eléctrico se produciría el desplazamiento longitudinal del «push pull tube» (coloreado de verde en la figura) hacia la pata (trabajando a compresión), lo que provocaría que el «bellcrank» (coloreado en azul) pivotase alrededor de las orejetas que lo unen al «trunnion». A su vez, la parte inferior del «bellcrank» también giraría, arrastrando al «adjusting screw» (coloreado en rojo), que tiraría del brazo lateral (coloreado en naranja), produciendo su plegado, y, al estar unido a la pata, tiraría también de ella hacia adentro, produciendo su giro alrededor del punto 4, es decir, plegando la pata. El movimiento de extensión es precisamente el contrario que el descrito para la retracción, trabajando en este caso el «push pull tube» a tracción.

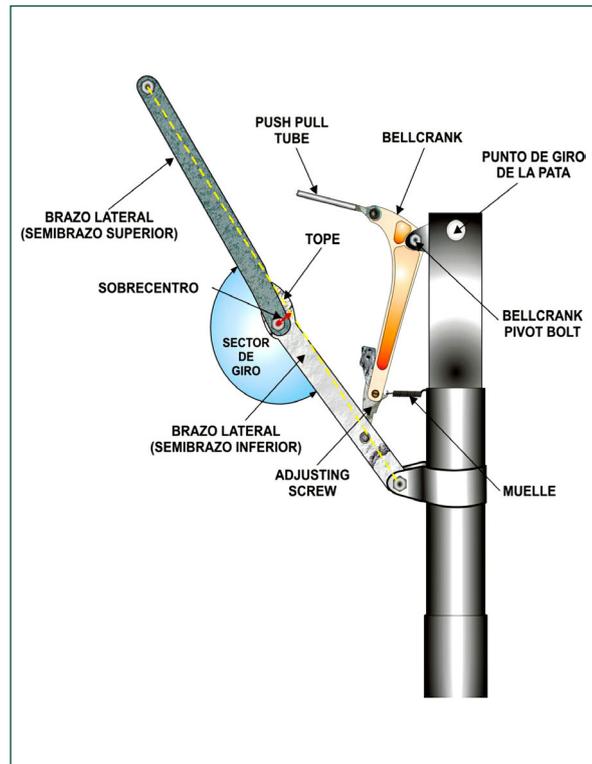
Figura 2. Esquema de detalle

El bloqueo de la pata en la posición de tren extendido se consigue mediante la acción del brazo lateral, que tiene restringido su movimiento de forma que solamente puede girar dentro del sector indicado en la figura 2. El bloqueo se genera haciendo que el

punto de articulación central, que une los dos semibrazos que forman el brazo lateral, sobrepase ligeramente la línea imaginaria que une sus extremos, lo que se conoce como «sobrecentro», existiendo un tope físico que impide que gire más allá de ese punto. Por otra parte, hay un muelle que une el «adjusting screw» con la pata, que tiene como función generar una fuerza hacia abajo, que contribuye a mantener la articulación central del brazo lateral en su posición de «sobrecentro».
