Fecha: <b>27-SEP-2002</b>	Hora local: <b>14:10</b>	Provincia: <b>MURCIA</b>
Lugar del suceso: <b>AEROPUERTO DE MURCIA - SAN JAVIER</b>

Matrícula: <b>EC-AMK</b>	Año: <b>1955</b>	Categ. / peso: <b>2.250 Kg. o menos</b>
Marca y modelo: <b>PIPER PA-18-150</b>		
Motores: Núm.: <b>1</b>	Marca/modelo: <b>LYCOMING O-320-A2B</b>

Tipo de operación: <b>AVIACIÓN GENERAL -COMERCIAL- ANUNCIOS AÉREOS</b>
Fase de operación: <b>ATERRIZAJE</b>
Tipo de suceso: <b>PÉRDIDA DE CONTROL EN VUELO</b>

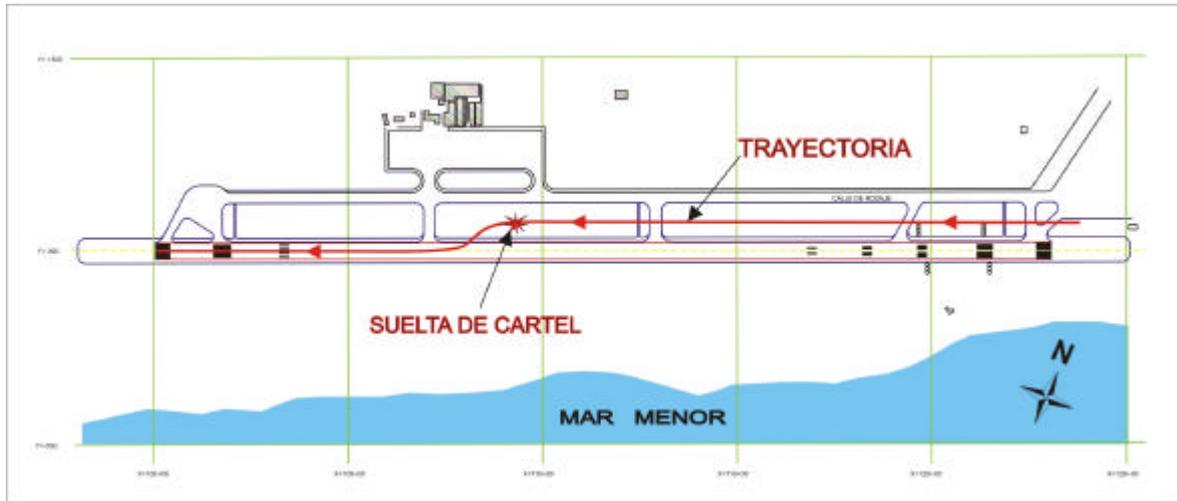
El vuelo se desarrolló dentro de los cauces previstos, y una vez finalizado su trabajo, el piloto se dirigió al Aeropuerto de Murcia – San Javier. Realizó la aproximación a la pista 23 de dicho Aeropuerto, sobrevoló el campo de vuelos siguiendo una trayectoria situada entre la pista y la calle de rodaje paralela, con la intención de efectuar la suelta del cartel previamente al aterrizaje, lo que hizo aproximadamente a la altura del terminal (veáse croquis). A continuación viró a la izquierda para

colocarse sobre la pista y aterrizar en el tramo de ésta que quedaba. Cuando la aeronave se encontraba sobre la pista, el piloto perdió su control y la aeronave cayó sobre ésta, impactando contra ella con cierta violencia con la rueda derecha, y a continuación comenzó a rodar sobre la misma, consiguiendo el piloto detenerla antes de rebasar su extremo.

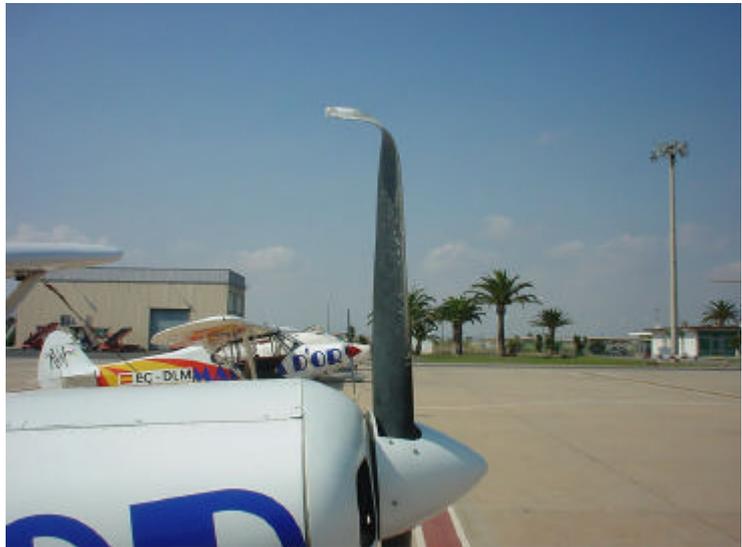
A consecuencia de todo ello, la aeronave sufrió daños en la pata derecha del tren principal y la hélice, resultando el piloto ileso.
