RESUMEN DE DATOS

Fecha y hora	Lunes, 4 de noviembre de 2002; 16:40 horas
Lugar	Campo de ultraligeros de La Cañada (Madrid)

Matrícula	EC-DSJ
Tipo y modelo	HUGHES HELICOPTERS 369 D

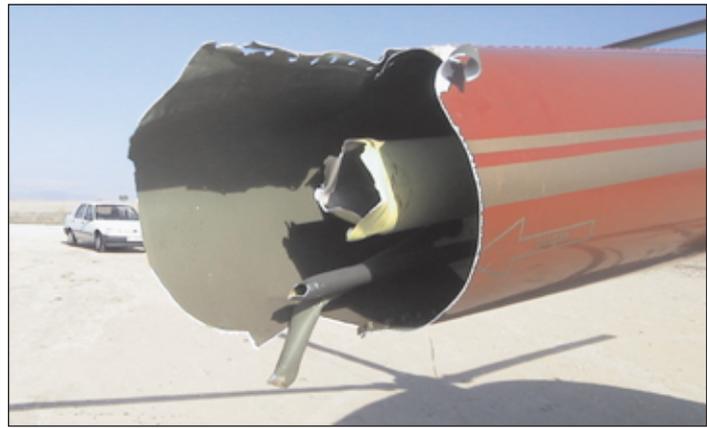
El cono de cola alojaba en su interior dos ejes y un conducto eléctrico. El eje de mayor diámetro era el que transmitía la potencia al rotor de cola y el otro corresponde el sis-

tema de cambio de paso de las palas de dicho rotor. En el primero se mostraba una rotura a torsión y en el segundo a flexión.

En el interior del cuerpo de la cola había virutas metálicas producidas por el contacto del eje de potencia contra los soportes que guiaban el eje del mando de paso y el conducto eléctrico.

El eje de potencia al rotor de cola mostraba claramente que se había roto por torsión y que los diferentes anillos que se dibujaban a lo largo de su longitud se produjeron por contacto con las partes próximas a él. El tramo del eje que permaneció en la parte de cola desprendida, tenía una marca producida por una fuerza transversal al eje y con signos de haberse apoyado en otra superficie.

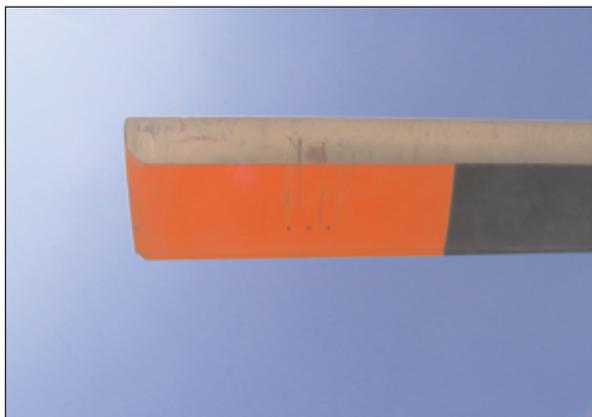
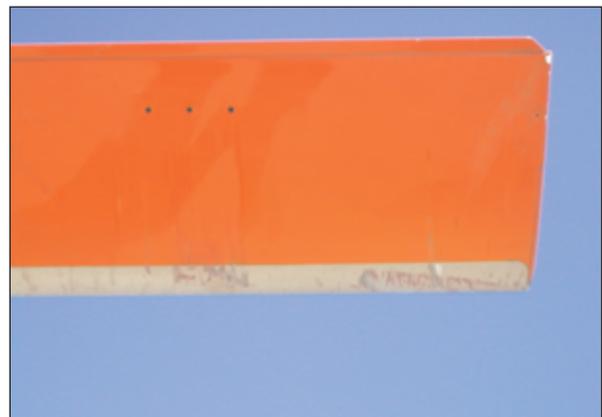
La estructura del cono de cola esta construida por un revestimiento de sección circular, formado por dos paneles semicirculares que quedan unidos mediante sendas filas de remaches que, una vez montados, discurren por la zona superior e inferior del cono. En la fila superior pudo observarse que la pintura estaba decapada y una parte de los remaches, de cabeza protuberante, se hallaban seccionados.

En la inspección de las palas del rotor principal se constató que en el intradós de las puntas había restos de pintura del mismo color que la del resto de la aeronave, con diferentes grados de intensidad y forma.

En la parte superior del cono de cola, próxima a la sección de rotura, se observó que faltaba la pintura y que los remaches de esa zona habían resultado descabezados por un golpe combinado con arrastre por las palas del rotor principal, las cuales, a su vez, mostraban el intradós de los extremos con restos de pintura del mismo color que el helicóptero, y además, cada una de ellas mostraba marcas progresivas de su contacto con la cola, disminuyendo su extensión según el orden con que habían golpeado y la velocidad de rotación de cada una de ellas.
