Comisión de Investigación
de Accidentes e Incidentes
de Aviación Civil

INFORME TÉCNICO IN-076/2002

Incidente ocurrido
el día 8 de noviembre
de 2002 a la aeronave
Airbus A-340-313,
matrícula EC-GPB,
en el Aeropuerto
de Salamanca

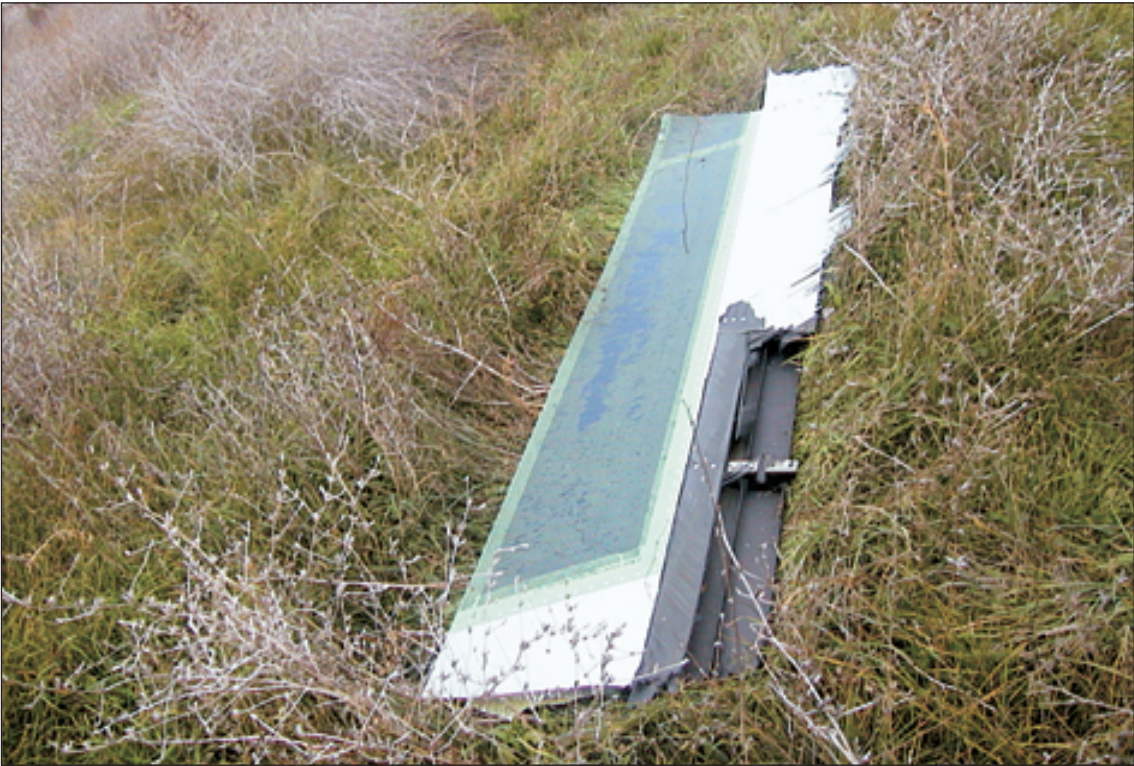
de las ventanillas, que había daño en el carenado exterior del flap externo derecho y en el propio flap, del cual faltaba una porción rectangular de unos 3 m por 0,9 m.

Resto de flap exterior derecho

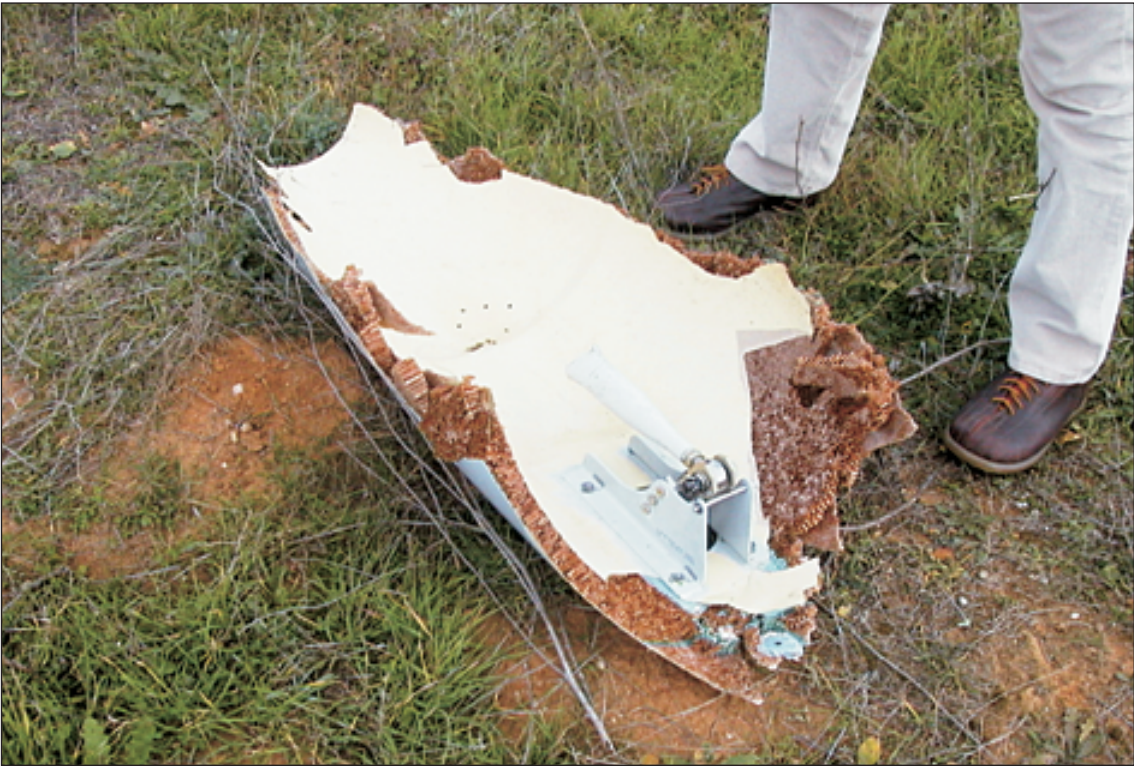
La aeronave sufrió daños importantes en la zona del flap exterior derecho. Se encontraron deformados los herrajes de fijación de la barquilla móvil al carril de flap n.º 5. Se había roto la barquilla móvil del carril de flap n.º 5, y se le habían desprendido diversas partes. La varilla seguidora del barquillo móvil del carril de flap n.º 5 también estaba rota. Se había roto y desprendido parte del borde de salida del flap exterior derecho. Se habían roto dos remaches en la parte inferior derecha del carril de flap n.º 5.

Resto de barquilla de flap
