**RESUMEN DE DATOS**

Fecha y hora	<b>Martes, 18 de noviembre de 2002; 16:45 horas</b>
Lugar	<b>Aeropuerto de Sabadell</b>

Matrícula	<b>F-BRDL</b>
Tipo y modelo	<b>SOCATA RALLYE 180</b>

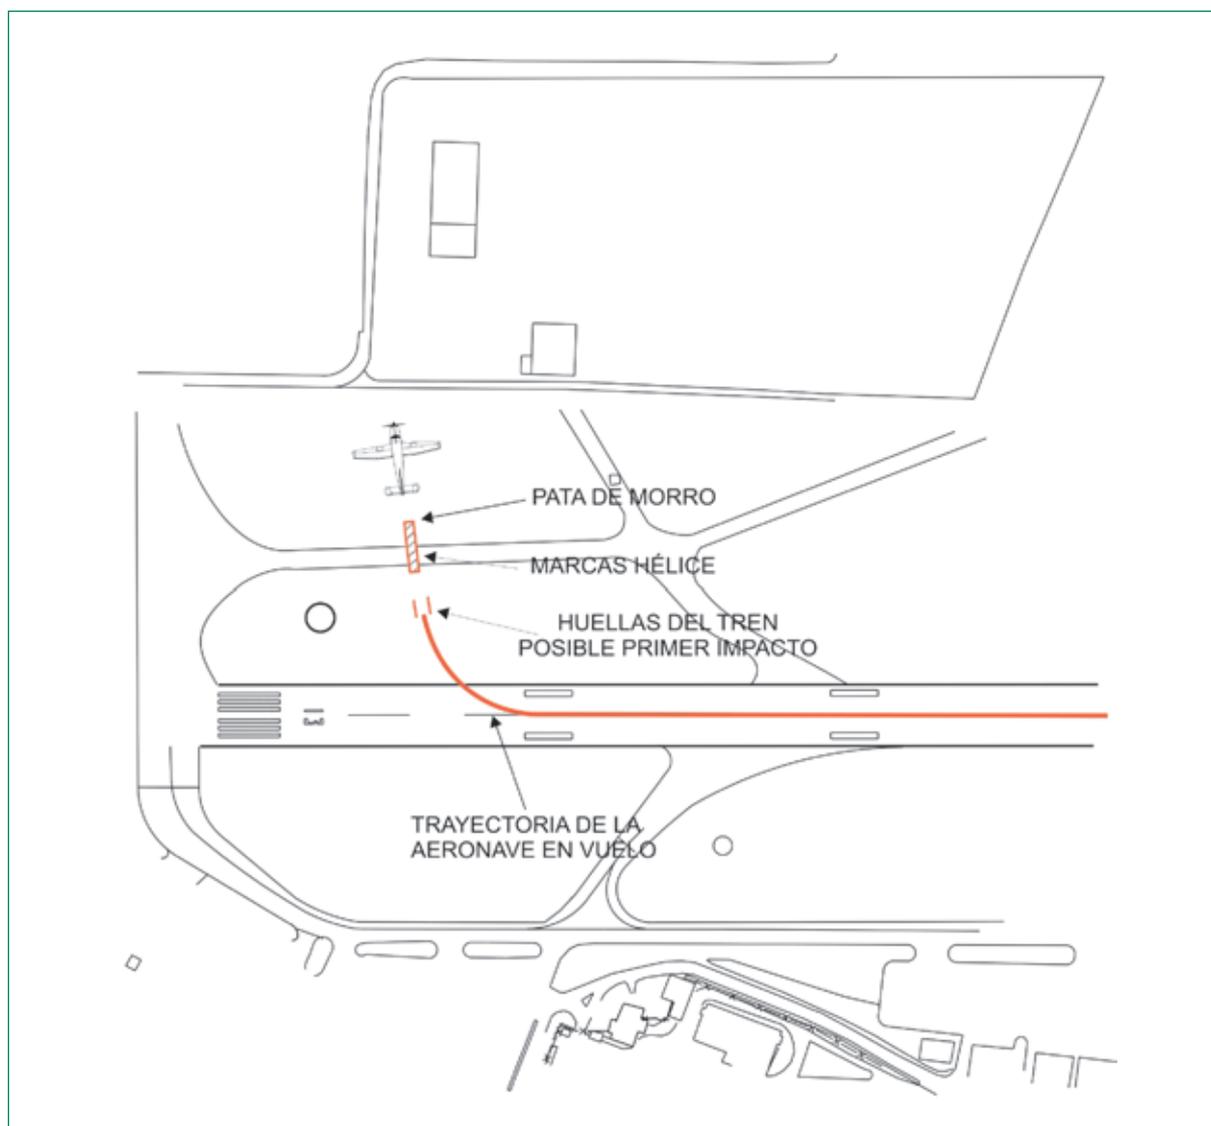
Instantes después se produjo una repentina reducción de la potencia del motor. Ante ello, el piloto optó por aterrizar, pero como la longitud de pista que quedaba era sumamente reducida, decidió hacer un viraje de 180°, que no llegó a completar, según manifestó en su testimonio, debido a la falta de velocidad y altura de la aeronave, produciéndose el aterrizaje en la franja de pista. El contacto con el terreno fue duro, lo que provocó el colapso de la pata de morro, y el consiguiente contacto de

la hélice con el suelo. La aeronave atravesó la calle de rodaje y finalmente se detuvo unos pocos metros más allá.

La aeronave sufrió daños en la pata de morro, hélice y motor.

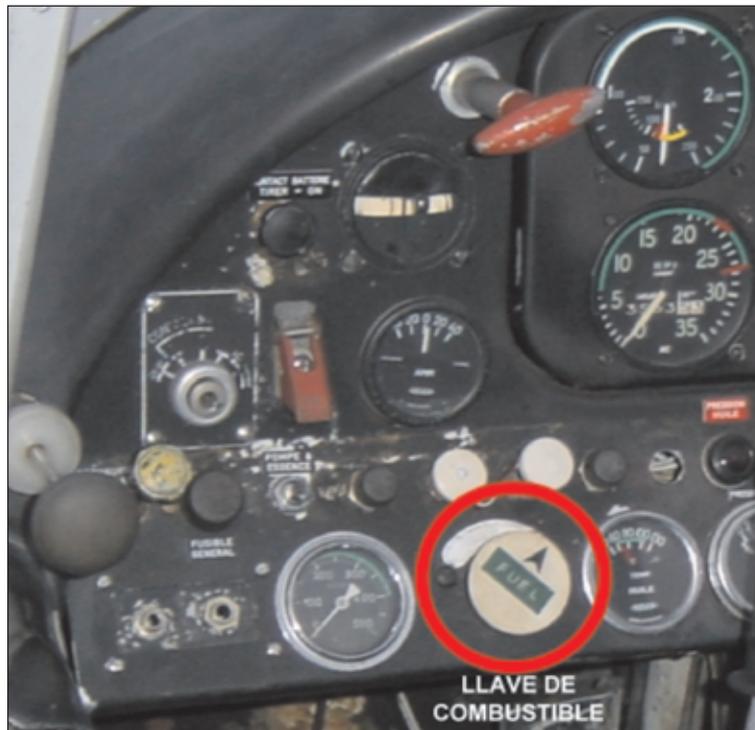
La llave de combustible de esta aeronave (ver fotografía) tiene dos posiciones, abierto y cerrado. En la fotografía la llave se encuentra en la posición de cerrado. La apertura de dicha llave se hace girando la misma unos 90° hacia la izquierda, hasta que se alcanza el tope.

En ambas posiciones, cerrado y abierto, la llave queda bloqueada, pero esto no ocurre si la llave se encuentra en cualquier posición intermedia entre ambas.

La pérdida de potencia del motor de esta aeronave fue originada por una falta de combustible, causada por el cierre de la llave selectora.

Todo lo anterior lleva a pensar que ya antes de iniciar la carrera de despegue, la llave de combustible se encontraba en una posición muy próxima a la de cerrado. Probablemente, el piloto no advirtió tal circunstancia, debido a que no realizó en su totalidad el chequeo prevuelo.
