INFORME TÉCNICO A-078/2002

Accidente ocurrido el 19
de diciembre de 2002,
a la aeronave PIPER,
PA-46-500TP, Malibu
«Meridian», N-53328,
en la Mola de Son
Montserrat, término mun.
de Bunyola (Baleares)

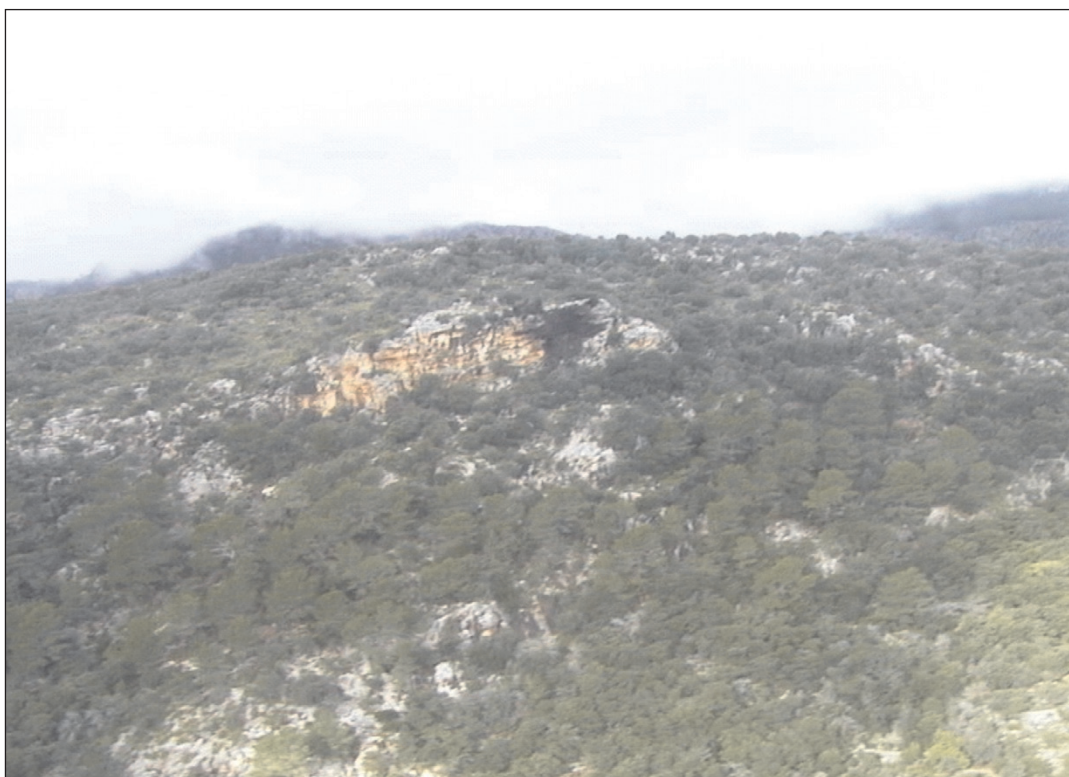
Figura A-1. *Panorámica de la zona del accidente*

La Figura A-1 (Apéndice A) muestra una panorámica de la zona en la que puede observarse una gran mancha negra en la pared rocosa, producida por el impacto y posterior

incendio de la aeronave y del combustible que llevaba. La elevación del punto del impacto es de unos 600 m (2.000 ft).

Al pie del farallón, la ladera de la montaña desciende con pendiente del 50% y está cubierta de vegetación con árboles y arbustos. Un arbusto en la vertical del punto de impacto estaba quemado pero sin señales de unos eventuales impactos directos.

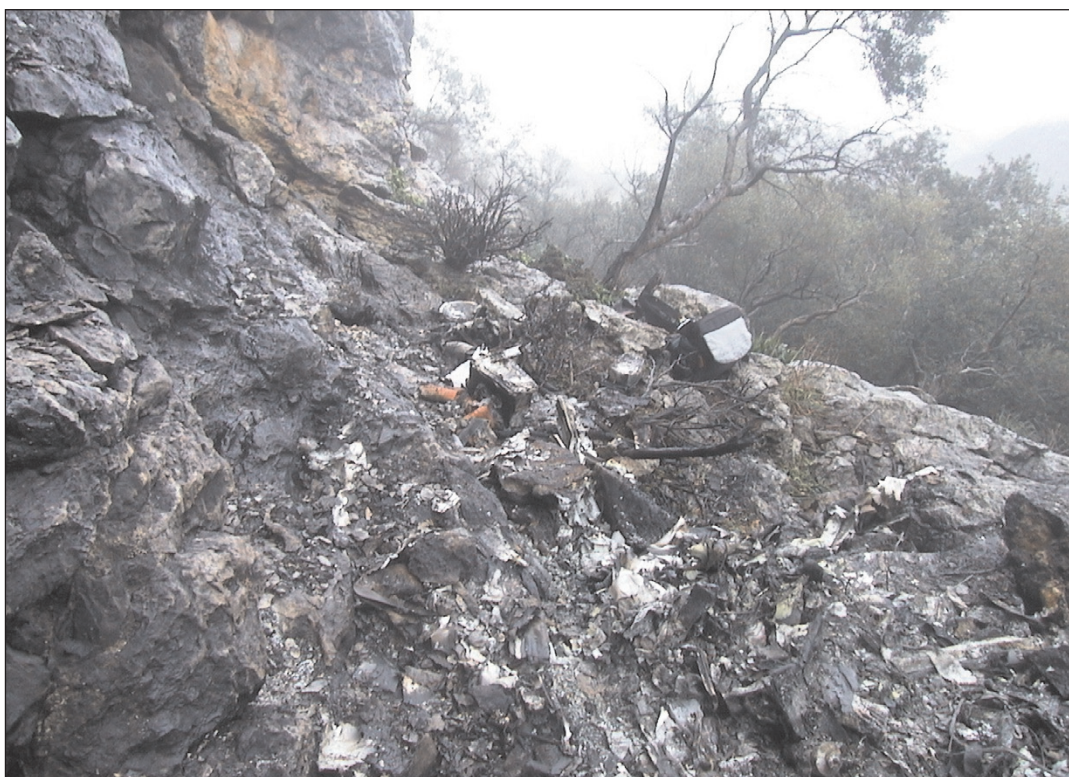
Figura A-2. *Restos en el murallón*

El conjunto principal de los restos se encontró agrupado, muy fragmentado y calcinado en la ladera, al pie de la mancha negra que la explosión que se produjo dejó en el farallón. El incendio que se inició con el impacto continuó en los restos de la aeronave sin propagarse mucho en la vegetación circundante.

Algunos fragmentos se encontraron en huecos del mismo murallón (véase Figura A-2, Apéndice A), entre ellos una pala de la hélice. Otros fragmentos menores de la aeronave se esparcieron en un área de varios metros de diámetro en la ladera de la montaña.

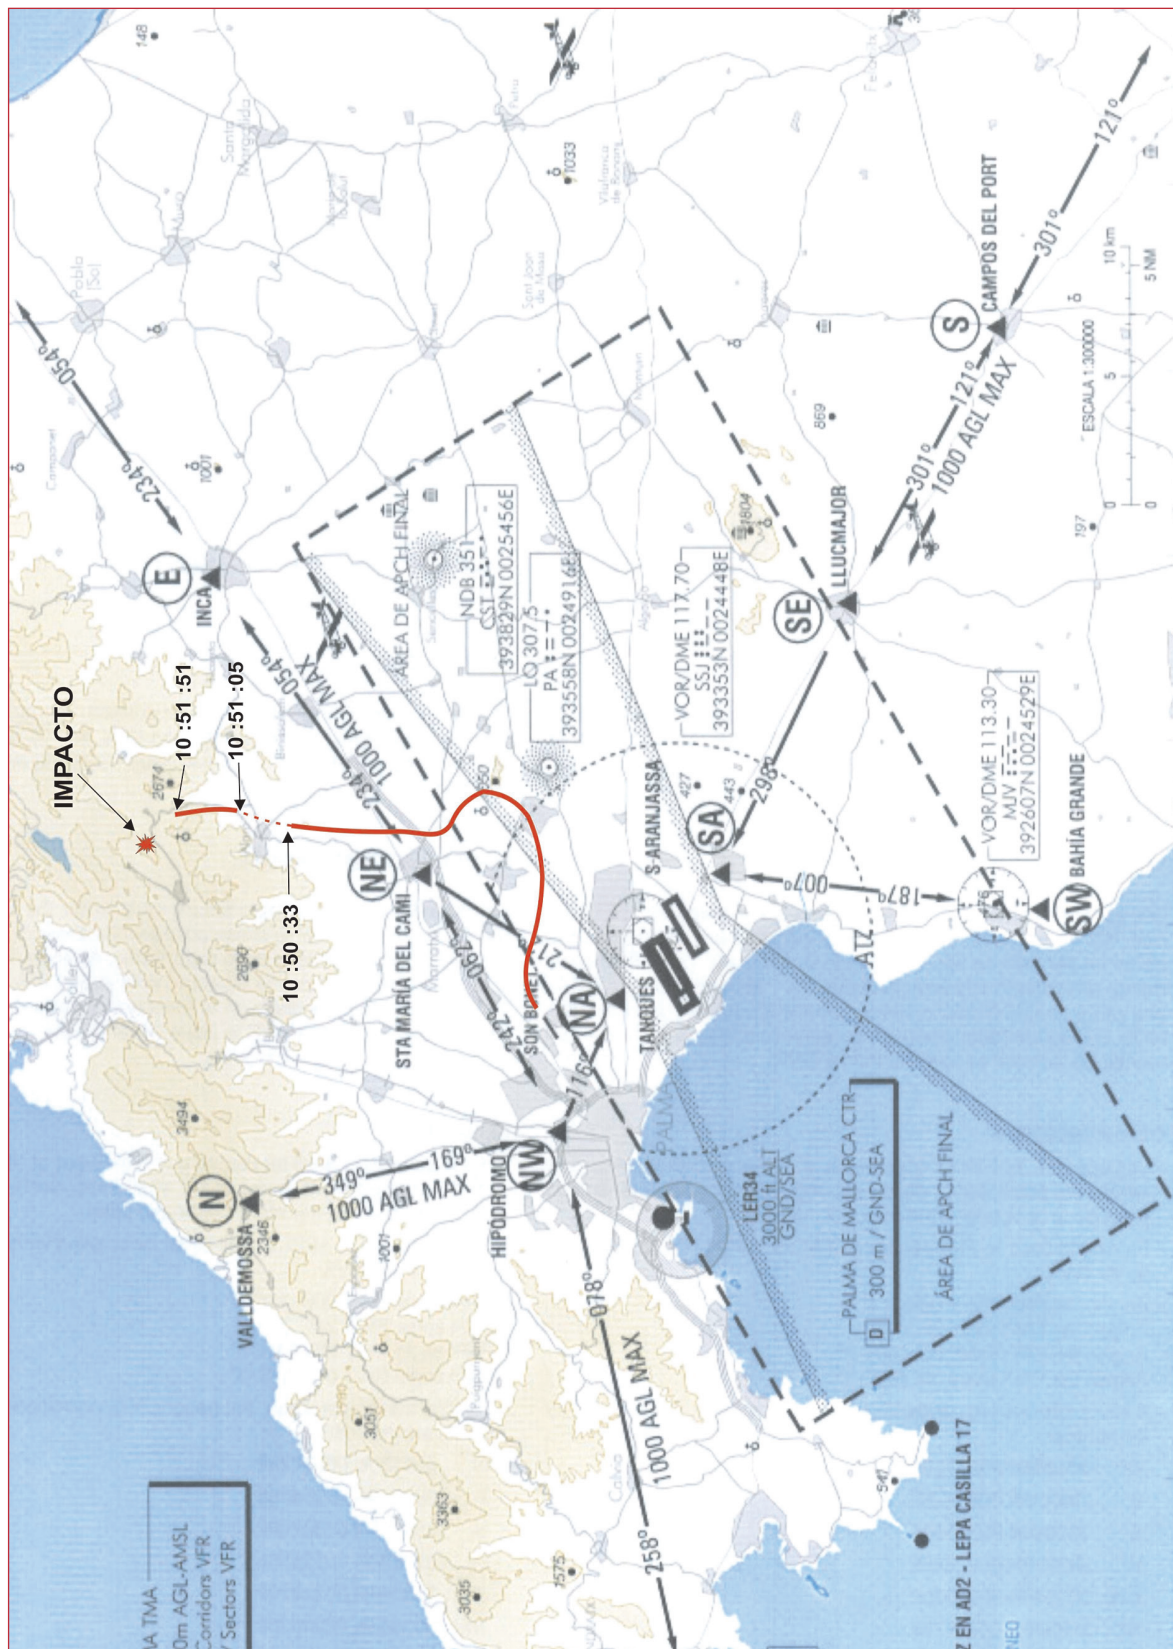
Figura B-2. Traza radar del vuelo del accidente

La trayectoria en planta representada en la Figura B-2 (Apéndice B), presenta dos tramos discontinuos, evidenciando que hubo pérdidas de cobertura de las señales de radar.

El primer tramo se inicia con la captura radar, a las 11:46:35 h, y continúa hasta el instante 11:50:33 h en el que se pierden por primera vez las señales de radar.

Durante este tramo, la aeronave aparecía en las pantallas del control identificada erróneamente como vuelo AEA 8401 en lugar de GVN 051. El código de respuesta del ATC-transponder era en esos momentos 3260. La traza confirma la desviación hacia la derecha tras el despegue de la aeronave que penetró hasta 3 km en el CTR del aeropuerto y más de un kilómetro en el área de aproximación final. En la parte final de este tramo, la aeronave adquiere un rumbo norte.

El segundo tramo de la trayectoria, ya con indicativo GVN015 y código 7071, comienza a las 11:51:05 h y termina a las 11:51:51 h, cuando se perdió la señal en el radar por segunda vez. En ese instante, la indicación en control era velocidad de 117 kt, nivel de vuelo FL 20 y subiendo. Como puede verse en la Figura B-2 (Apéndice B), en este tramo, la aeronave, ya en zona montañosa, realizó el vuelo siguiendo el valle por el que discurre la carretera Alaró-Orient. En su recorrido, la aeronave pasó entre el Peñal d'es Coros, cerca de cuya cumbre (822 m) se encuentran las ruinas del Castillo de Alaró y los montes Soucadena (816 m) y Puig de San Miguel (663 m), encontrándose al final del tramo, frente a la cara sureste de la Mola de Son Montserrat (628 m). La traza radar termina una milla antes del punto de impacto.

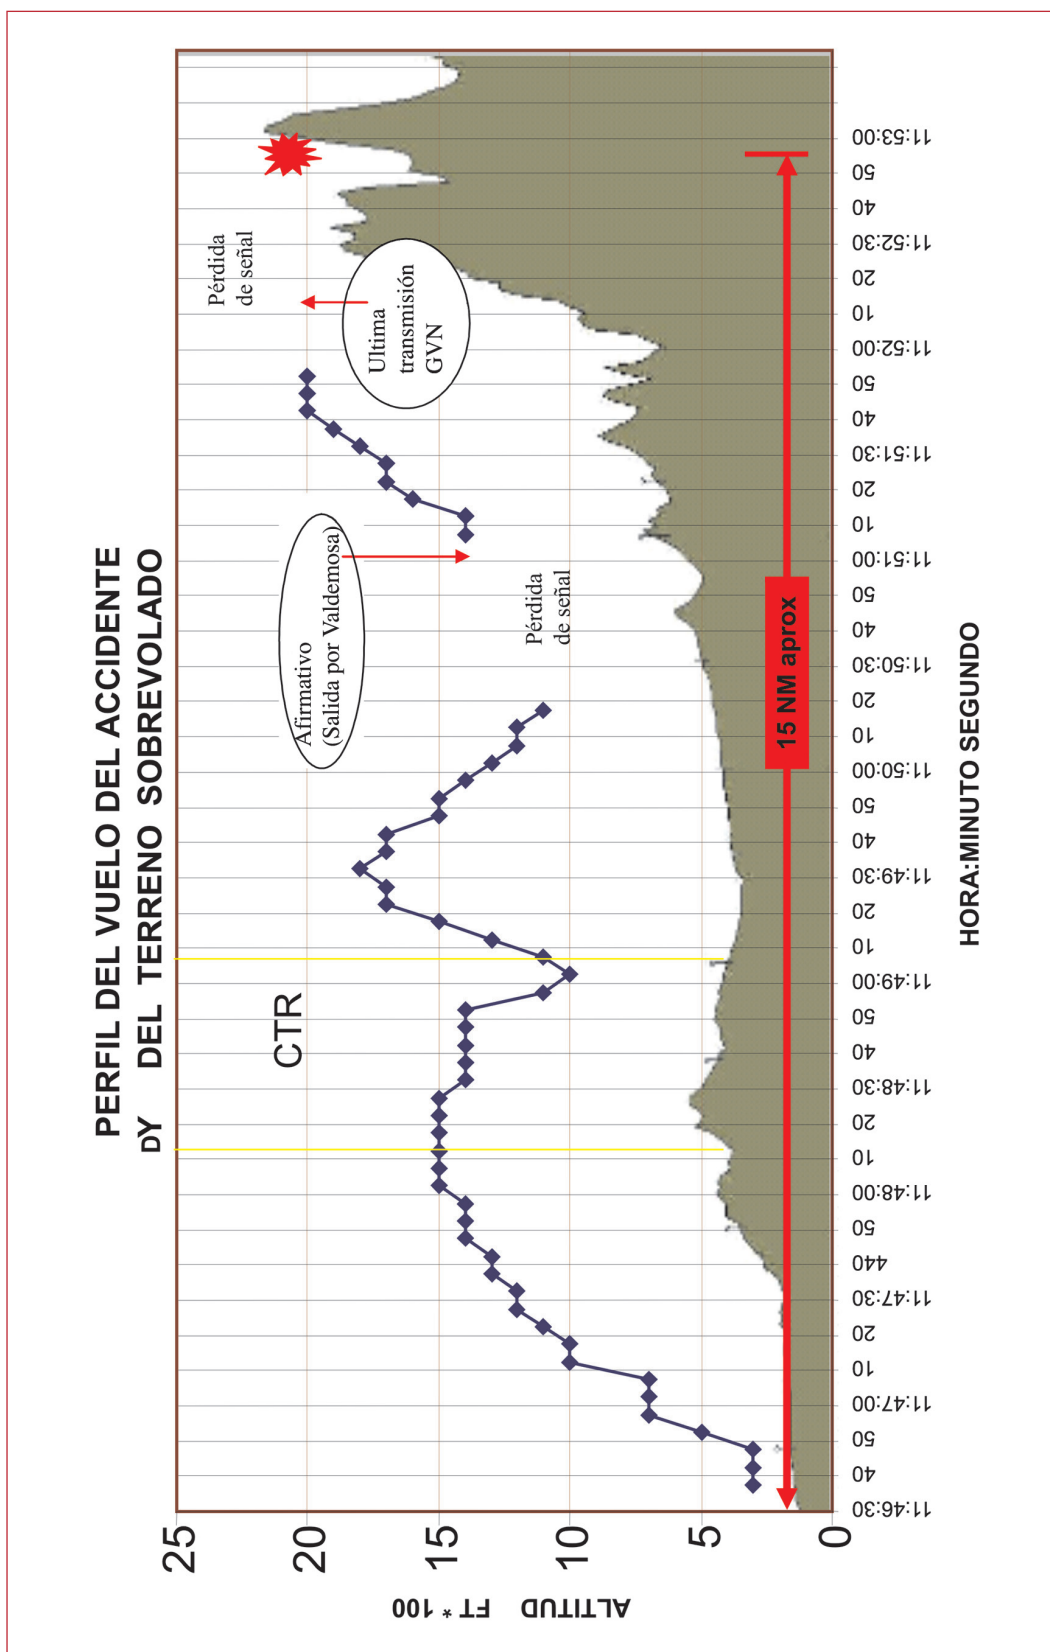
Figura B-3. Perfil del vuelo del accidente

El perfil de vuelo se representa en la Figura B-3 y muestra la variación de la altura que la aeronave retransmitía a través del ATC-transponder en los dos tramos definidos anteriormente.

Después del despegue la aeronave asciende a 1.500 ft de altitud con un régimen de unos 950 ft/min. En esos instantes la aeronave está penetrando en la CTR y área de despegue de la pista 06L de Palma. A continuación, mientras vira hacia el N la aeronave desciende a 1.000 ft de altitud y vuelve a ascender a 1.800 ft (unos 1.200 ft de altura sobre el terreno en ese instante).

En curso norte, la aeronave desciende hasta 1.100 ft de altitud, cuando se pierde la señal de radar. Se recobra esta señal después de unos 50 segundos grabándose inicialmente una altitud de 1.400 ft y continuando el ascenso hasta 2.000 ft de altitud en el segundo 11:51:51, en el que se pierde la grabación definitivamente antes del impacto.

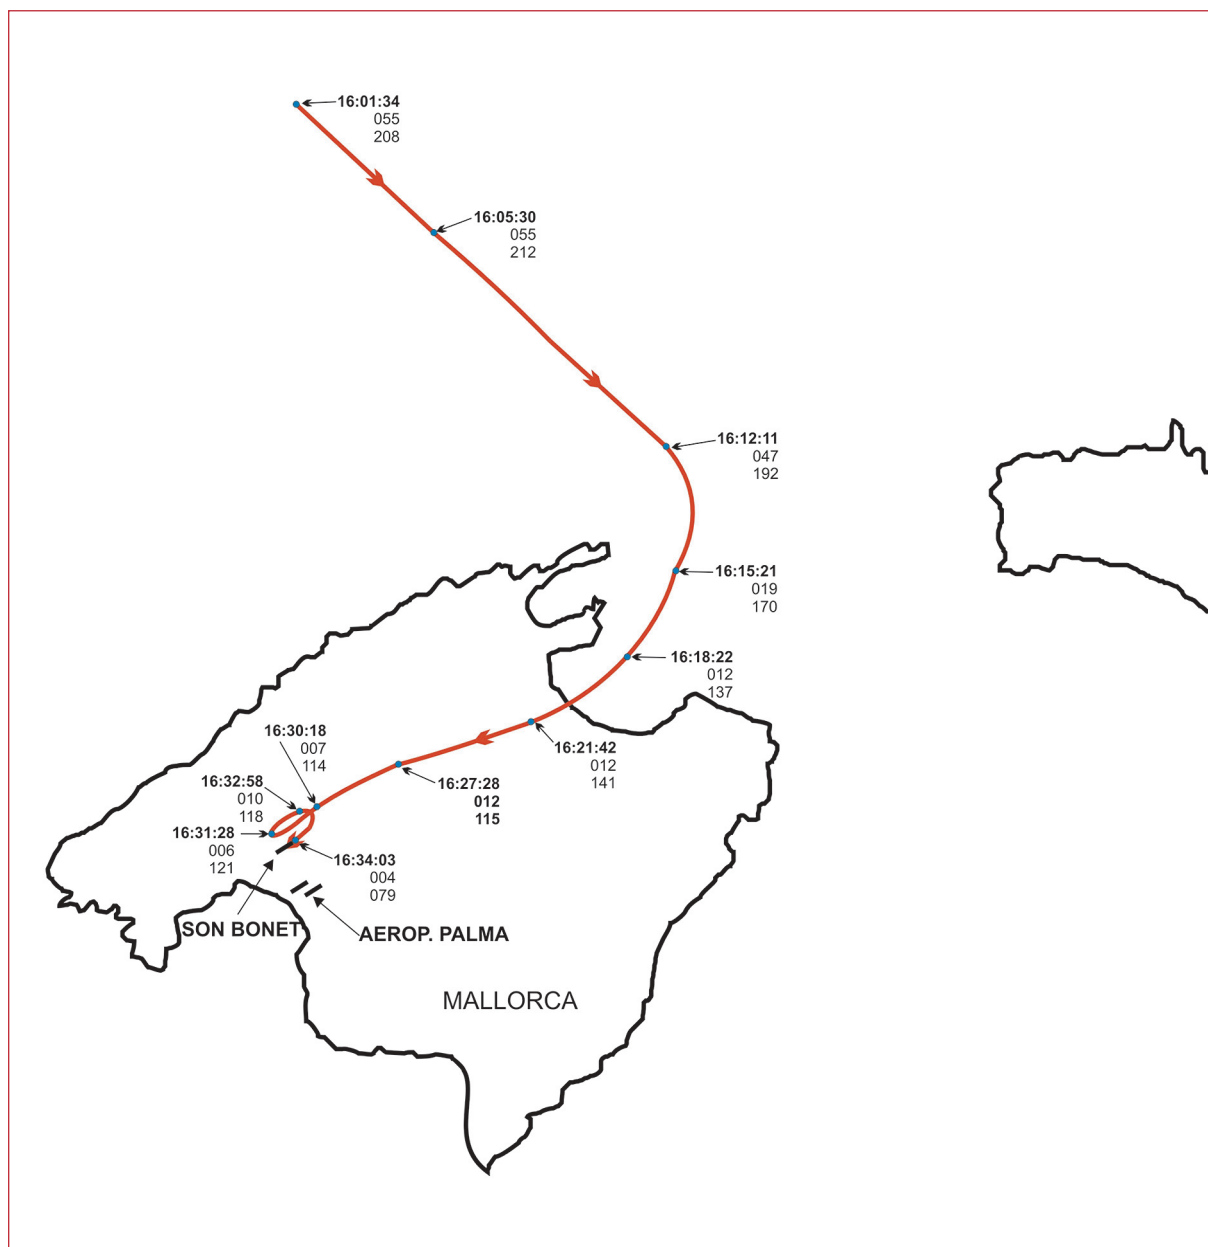
Figura B-4. Traza radar del vuelo Sabadell-Son Bonet (17-12-2002)

En la Figura B-4 (Apéndice B) se ha representado la trayectoria del vuelo a Son Bonet realizado por la aeronave el 17-12-2002, dos días antes del vuelo del accidente.

Puede observarse que en este vuelo el piloto siguió la ruta más usual del corredor VFR al N de la CTR, sobrevolando Pollensa e Inca para acceder a la zona de tránsitos de los aeródromos.

Se puede hacer notar que, al margen de un posible error de sincronización de los tiempos, el aterrizaje se realizó a las 17:33 h, un poco después de la hora del ocaso (17:26 h, según la información oficial) y, por tanto, ligeramente fuera de las limitaciones VFR del aeródromo y del piloto.
