BOLETÍN INFORMATIVO

01/2002

COMISIÓN DE INVESTIGACIÓN DE ACCIDENTES E INCIDENTES DE AVIACIÓN CIVIL

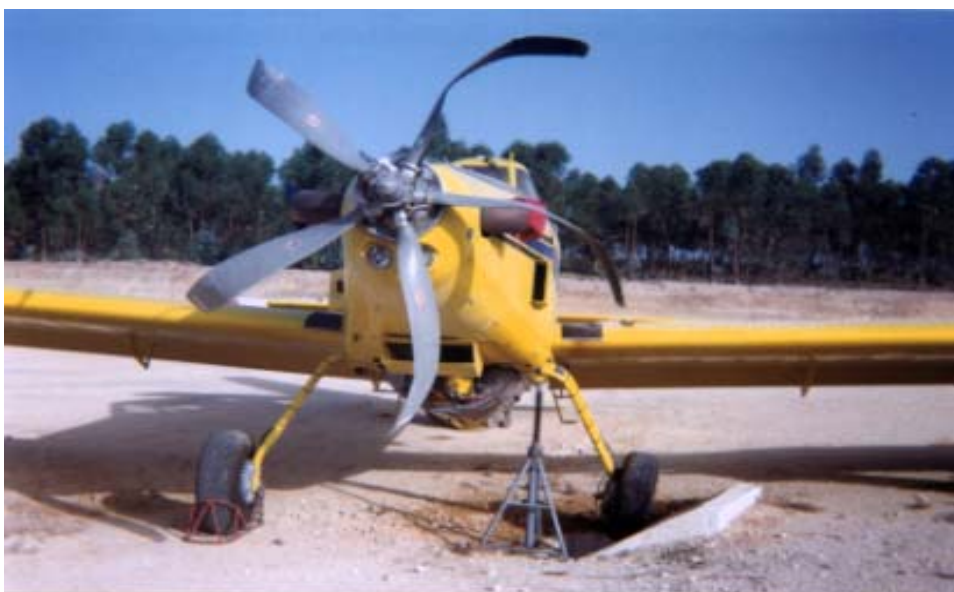
Después de realizar la tercera carga de agua, la aeronave salió de la plataforma de carga y se dirigió hacia la cabecera de pista. Durante el rodaje la pata izquierda del tren principal de la aeronave se introdujo en una arqueta de drenaje, de unos 25 cm de profundidad, que carecía

de una rejilla que la tapase, lo que produjo daños en la pata izquierda, en la unión de esta con el fuselaje, en el plano izquierdo y en la hélice. El piloto de la aeronave resultó ileso.

Se recomienda que las arquetas que hayan de ubicarse próximas a la pista de vuelo o a una calle de rodaje, tengan sus bordes enrasados con el terreno circundante y estén cubiertas con una rejilla que soporte el peso de una aeronave que ruede sobre ellas.

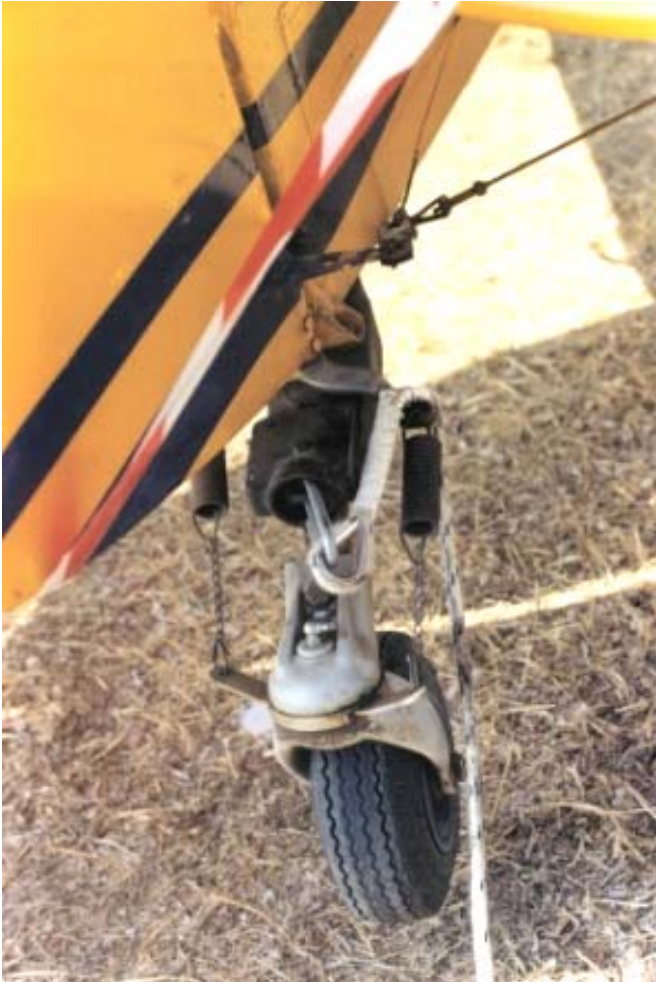
En la inspección realizada a continuación del accidente se comprobó que el cable de remolque había quedado enganchado en la orejeta derecha del mecanismo que une el timón de dirección con el sistema de dirección de la rueda de cola. Se realizaron intentos de soltar el cable, manteniendo cierta tensión en el mismo, sin obtener resultado.

En el curso del vuelo reseñado, cuando la aeronave enganchó la pancarta y el cable adquirió tensión por la carga aerodinámica del cartel remolcado, se produjo el giro del timón de dirección sobre su charnela hasta deflexión máxima. Esta pérdida súbita de control direccional fue imposible de superar accionando los pedales de dirección. Aunque el piloto hubiera intentado soltar el cable, posiblemente no lo habría logrado.

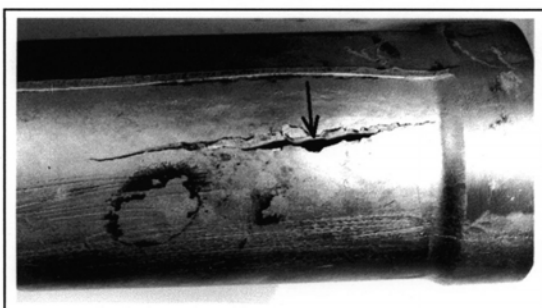
Fig. 8.- Detalle de la rotura de la pieza

En el examen visual de la pata izquierda, que fue la que se retrajo, se apreció que el cilindro de uno de los actuadores hidráulicos presentaba una rotura con un recorrido más o menos longitudinal, es decir, paralela a una de las generatrices del cilindro, y con una fuerte deformación plástica concentrada hacia la mitad de su recorrido, en forma de abultamiento, desde el interior del cilindro hacia el exterior del mismo.

De todo ello se puede concluir que, con toda probabilidad, la causa de la rotura estuvo en el incorrecto tratamiento térmico del material con el que está fabricado el cilindro, que produjo una disminución de sus características mecánicas, de forma que no fue capaz de soportar las cargas nominales de trabajo.

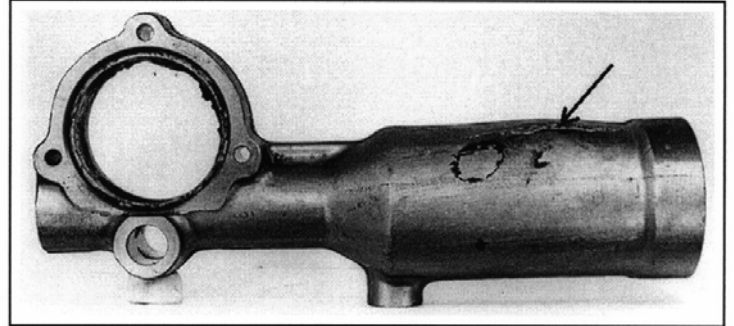
Fig. 2.- Aspecto de la pieza en su estado de entrega

El examen de composición reveló que el material utilizado para la fabricación de la pieza es una aleación para forja de aluminio cobre, que se corresponde con la aleación AA2014, según normativa americana (ASM). Por otra parte, el estudio de la estructura puso de manifiesto que los valores de dureza y conductividad eléctrica del material no son los correspondientes para este material, lo que da

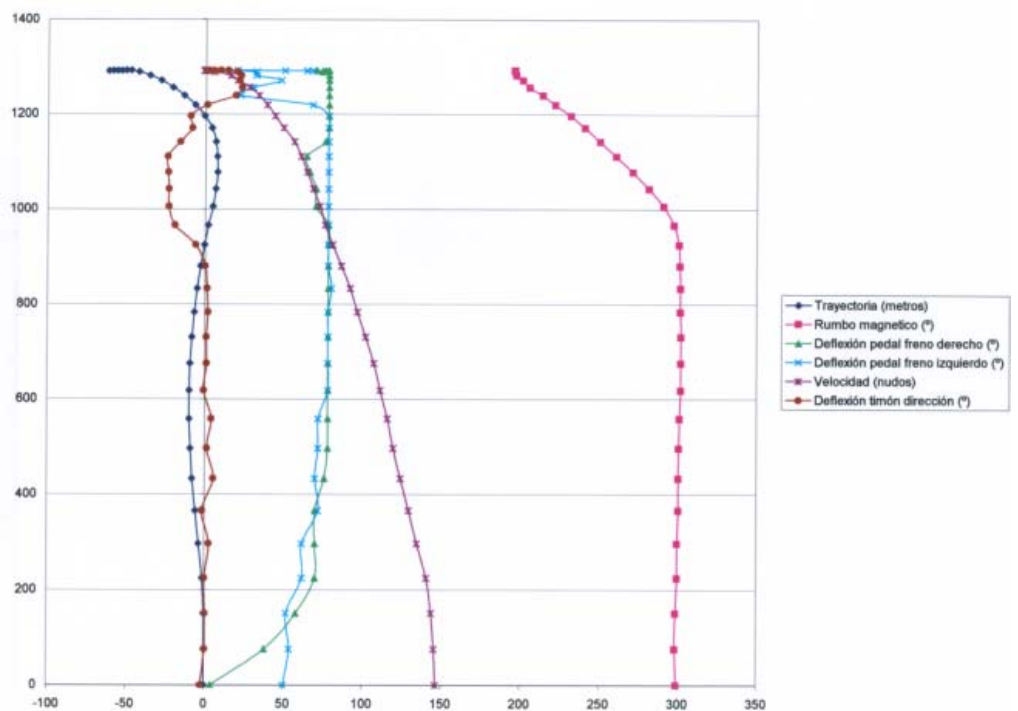
aproximadamente 1000 metros del umbral, por lo tanto a aproximadamente 1200 metros del final de la pista. En el gráfico adjunto se aprecian algunos de los parámetros registrados por el FDR durante el recorrido en tierra, en el eje vertical (Y) el punto 0 metros es el punto de contacto con la pista y el punto 1200 metros es aproximadamente el punto de salida de la pista.
