BOLETÍN INFORMATIVO

02/2002

COMISIÓN DE INVESTIGACIÓN DE ACCIDENTES E INCIDENTES DE AVIACIÓN CIVIL

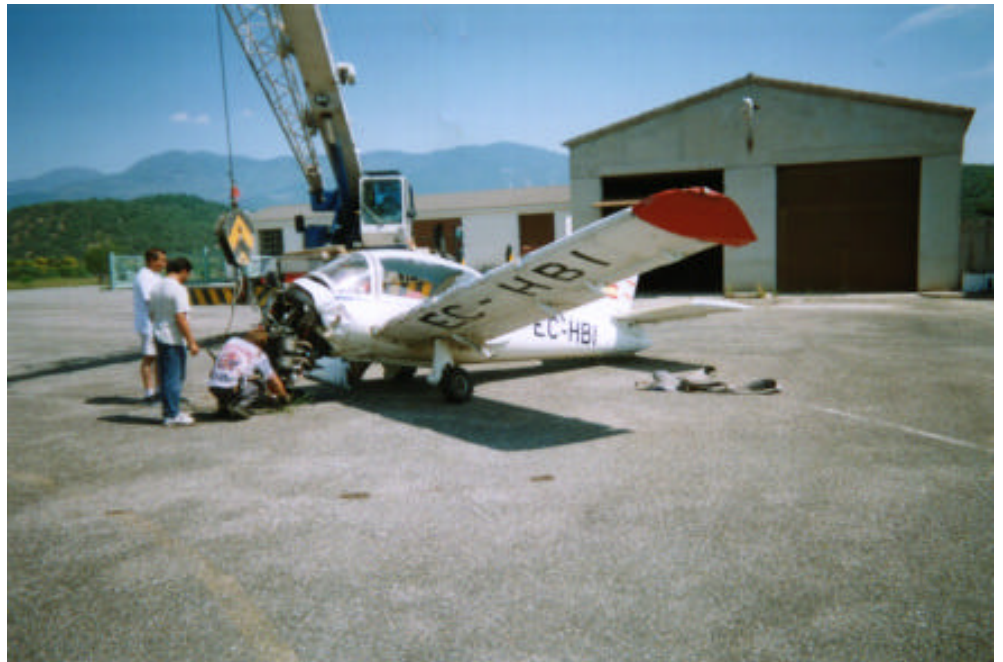
imprevista según declaró el piloto, y la aeronave comenzó a desplazarse por la plataforma, sin el piloto, llegando a salirse de ella, y se detuvo cuando impactó con la valla de cerramiento perimetral del aeródromo.

A consecuencia del impacto la aeronave sufrió daños de importancia en el motor, hélice y ambos planos. El piloto resultó ileso.

La causa del incidente fue que el piloto no quitó los contactos del motor, pues de haberlo hecho éste no se hubiera puesto en marcha. Por otra parte, el hecho de que el piloto dijese en su declaración que el motor arrancó de forma “imprevista” da pie a pensar que desconocía que en esas circunstancias el giro de la hélice y por consiguiente del motor, podía provocar su ignición.

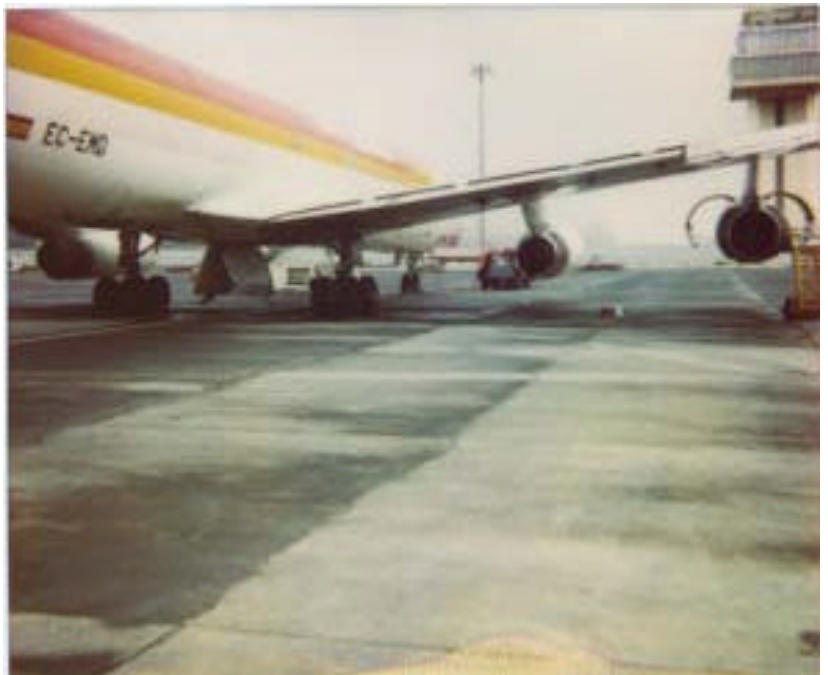
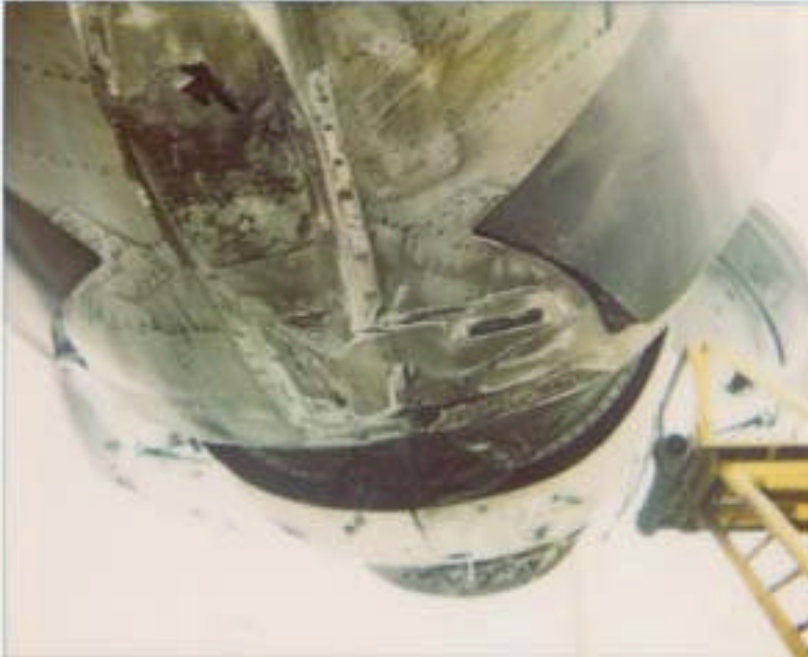
Instantes después, la aeronave viró hacia su izquierda tratando de alinearse con la pista y efectuó la toma, durante la cual golpeó la pista con el motor número 4, produciéndose chispas y algo de humo.

apreció la existencia de una abolladura en la parte baja del motor número 4, pero sin ser necesaria ninguna intervención por parte del servicio de extinción de incendios.

En consecuencia, se considera como la causa más probable del incidente una aproximación no estabilizada.

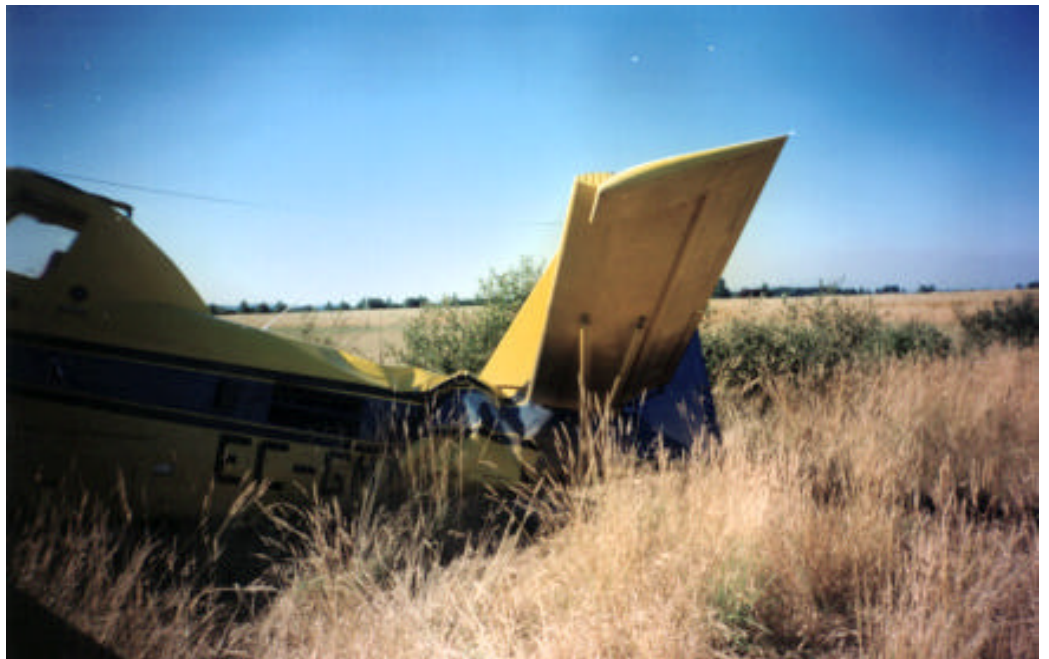
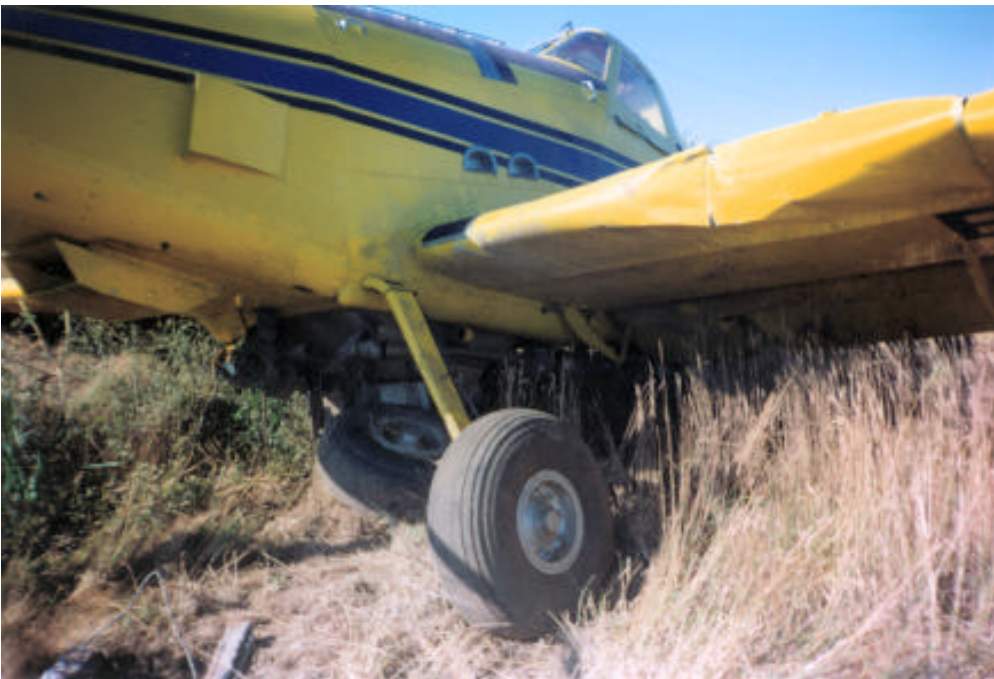
piloto, éste no pudo recuperar el control direccional del avión, lo que ocasionó que la aeronave se saliese por el lado izquierdo de la pista, y continuase rodando por el terreno colindante, durante el cual golpeó con ambos planos, sobre todo con el izquierdo, en varios de los postes que rodean la pista, lo que hizo que la aeronave girase 180° sobre sí misma. En este giro se

golpeó el empenaje de cola y se rompió el patín de cola. Finalmente la aeronave se detuvo cuando colapsó la pata derecha del tren principal.

A consecuencia de ello, la aeronave sufrió daños de importancia en el empenaje de cola, pata derecha, hélice y ambos planos.

Según declaración del piloto la pérdida del control direccional de la aeronave fue causada por una fuerte racha de viento que sopló desde la derecha de la aeronave, haciendo que ésta se desviase hacia su izquierda.

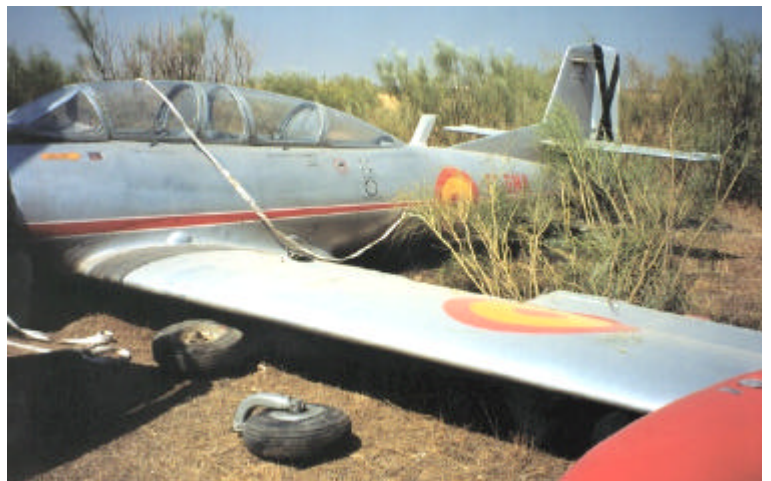
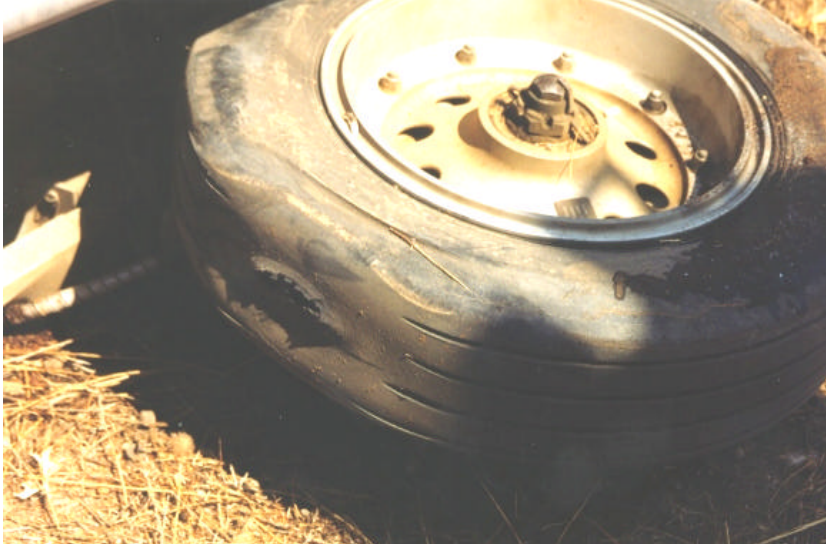
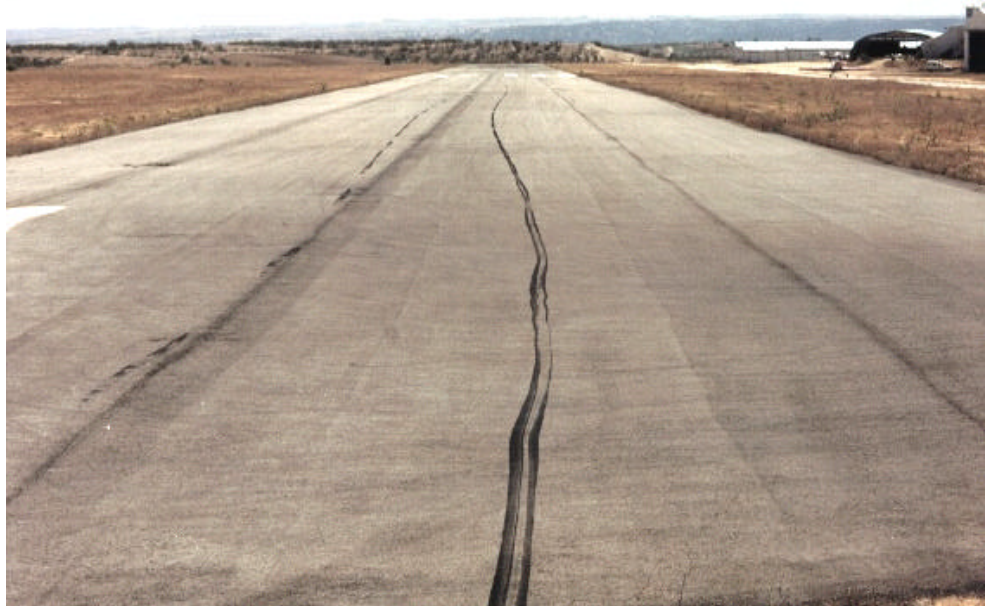
La aeronave sufrió la rotura de las 3 patas del tren de aterrizaje y daños diversos en la parte inferior del fuselaje y alas, al deslizar estos elementos sobre el terreno después de la rotura del tren. Además hubo un pequeño incendio que afectó al vano motor izquierdo. Este incendio fue apagado inmediatamente por el personal del aeródromo con agentes extintores.

Se aprecian las huellas dejadas por los neumáticos en aproximadamente el tercio final de pista. Estas huellas corresponden a una frenada muy enérgica y de hecho uno de los neumáticos tiene una zona con todas sus capas totalmente desaparecidas. Las patas del tren se rompieron después de salir de la pista, al rodar sobre el terreno no preparado que se encuentra al final de la misma.

De las huellas sobre la pista y las declaraciones verbales de algunos testigos se deduce que la causa más probable del accidente fue una toma larga.

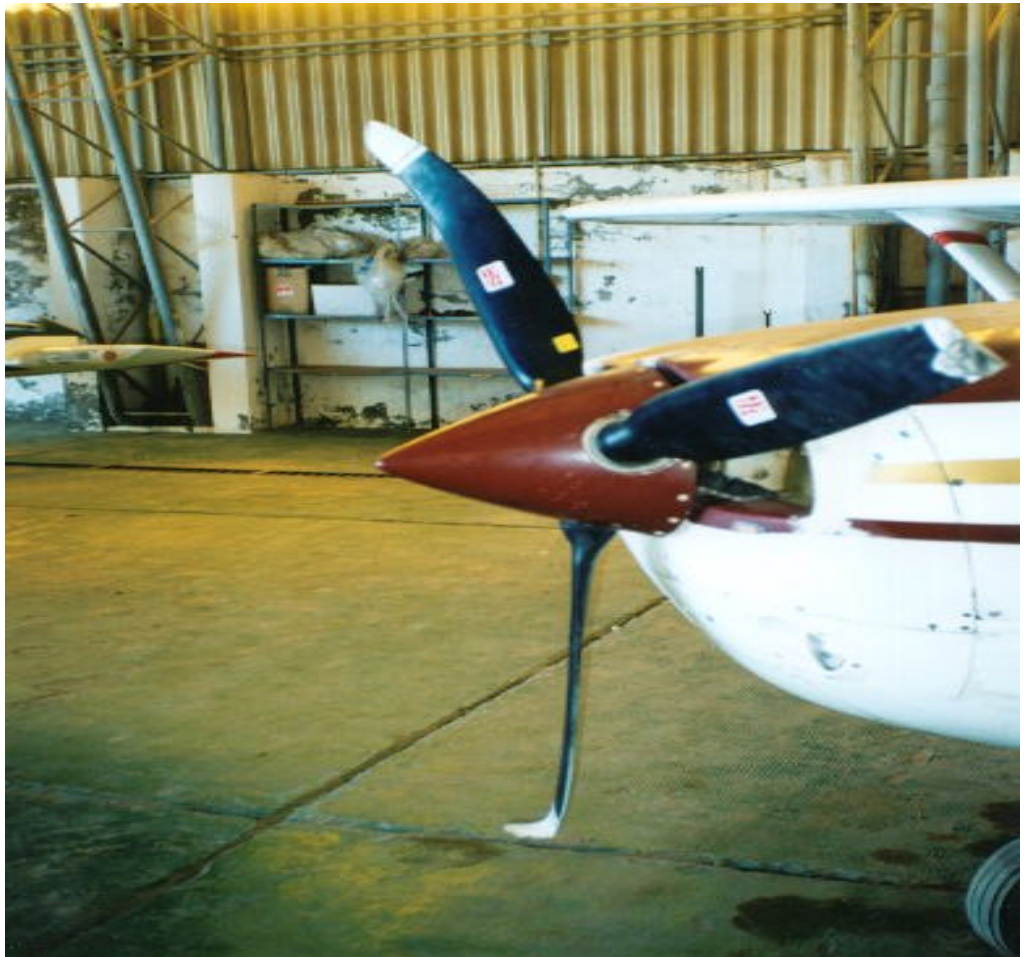
A consecuencia de ello, la aeronave sufrió daños en la hélice y el piloto, único ocupante de la misma, resultó ileso.

más allá de la mitad de ésta, por lo que le resultó imposible detener la aeronave en el escaso tramo de pista que le quedaba.

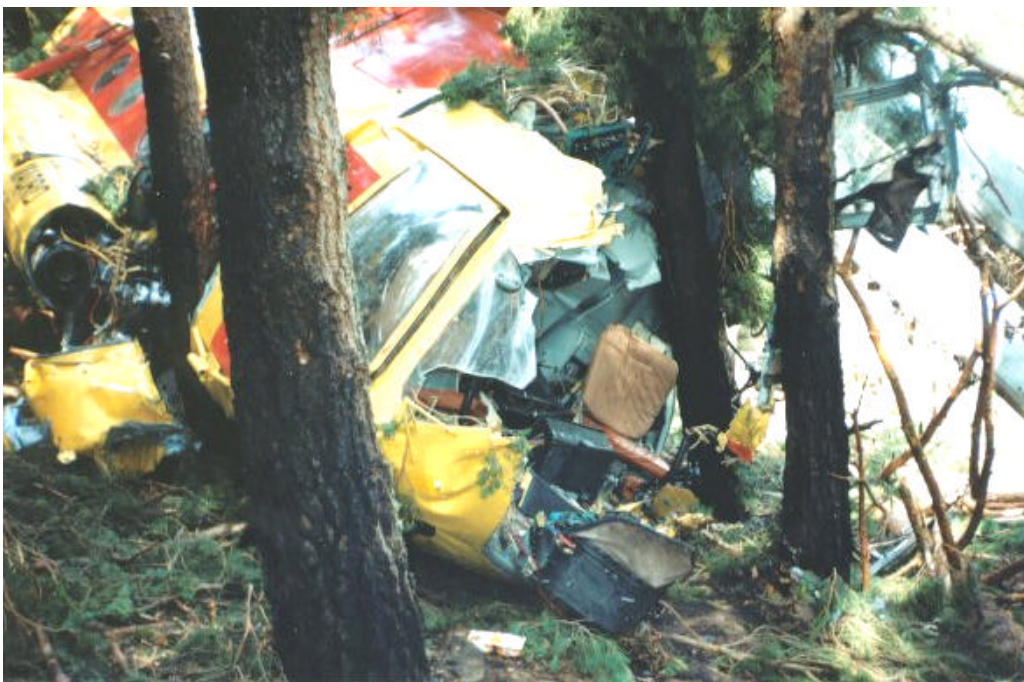
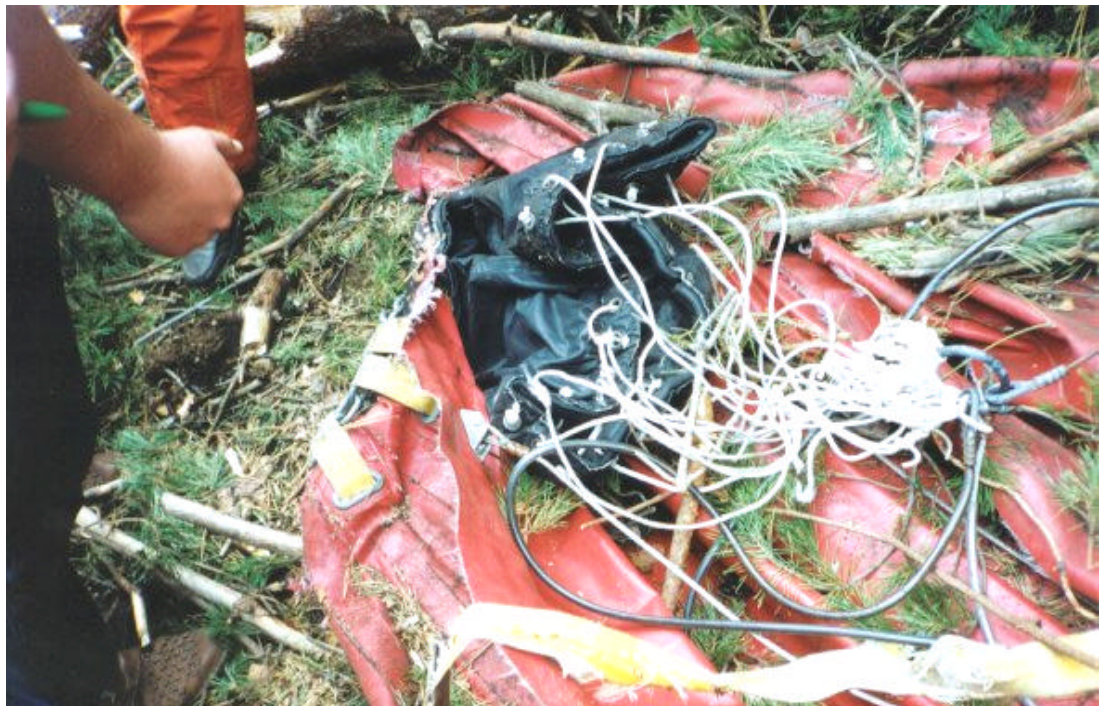
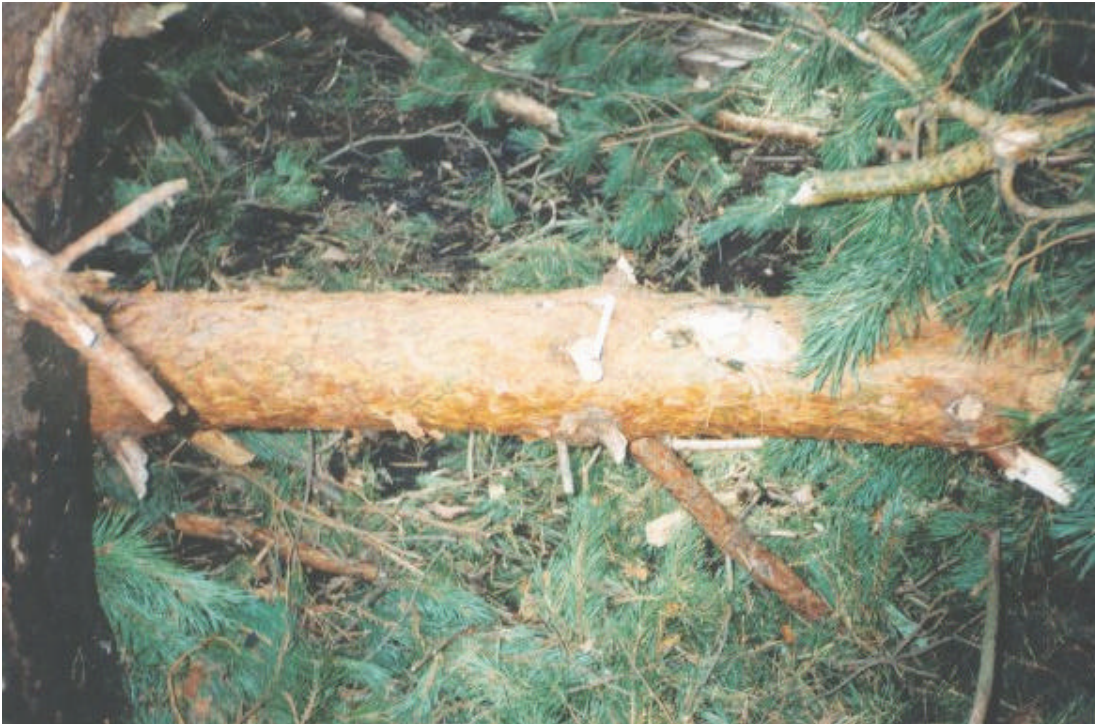
La aeronave sufrió roturas en varias partes de su estructura durante el impacto y se produjo derrame de combustible. Los bomberos que trabajaban en las inmediaciones del lugar del accidente, acudieron

accidente se obtuvieron los siguientes datos e indicios: la inspección de los motores, rotores, transmisiones y en general de todo el sistema motopropulsor no dio indicios de fallos en estas partes por lo que no se procedió a una inspección más detallada. Las roturas estructurales correspondían también a los efectos del impacto, no apreciándose fallos anteriores. El cubo donde se transporta el agua para la descarga (bambi bucket) se encontró con los labios inferiores de neopreno totalmente extendidos y con un tronco de madera, de aproximadamente 20 centímetros de diámetro por un metro de largo, enredado con varias vueltas en los cables de suspensión y maniobra del cubo. El sistema manual de suelta de emergencia del cubo y

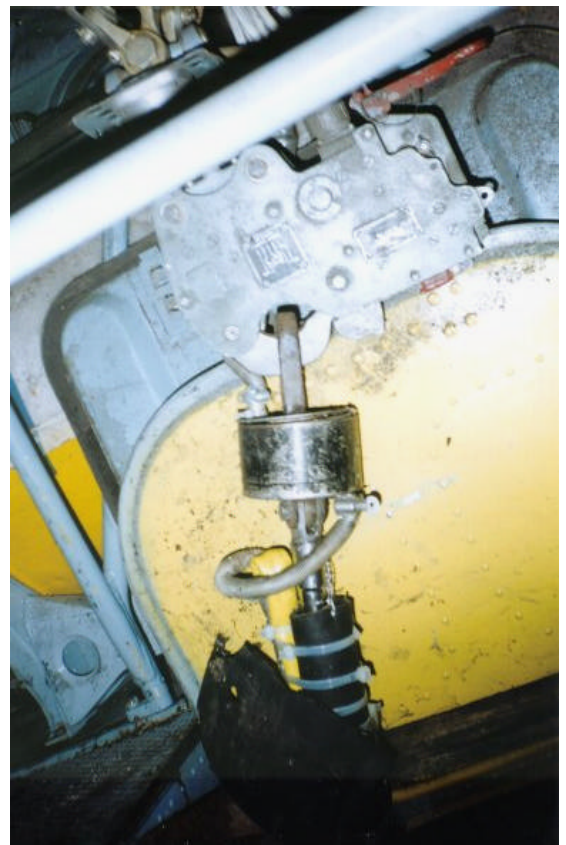
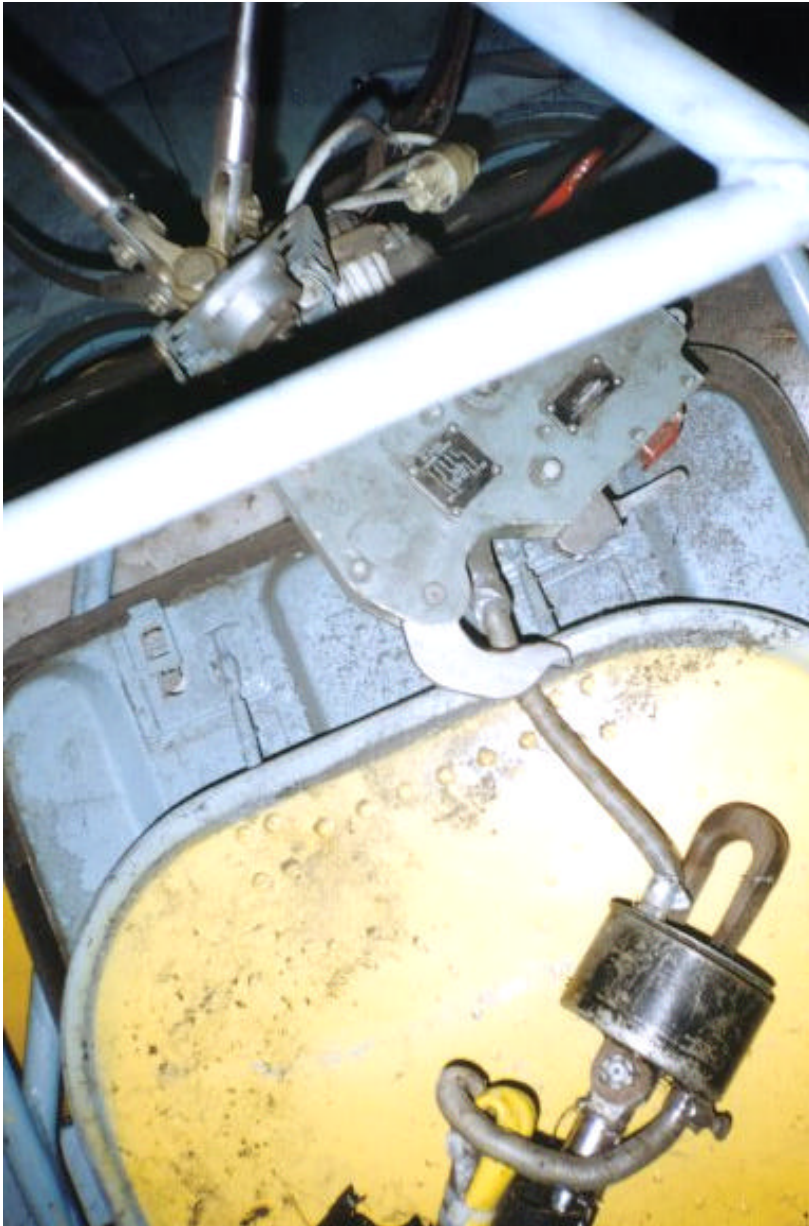
Los labios inferiores de descarga del cubo estaban totalmente extendidos, lo cual nos indica que la descarga se había iniciado, pues no es probable que el mecanismo de suelta pueda actuar después de que sus cables quedasen enredados al árbol.

Por otro lado, que el piloto no notase el incremento de altura asociado a la descarga y el hecho de que los cables de suspensión y maniobra del cubo mordieran fuertemente en el árbol y le

dieran varias vueltas indican que el cubo tenía peso y la descarga no se había efectuado, pues si el cubo hubiera estado vacío probablemente no se habría enganchado de ese modo.

Los dos párrafos anteriores conducen a pensar que lo más probable fuese que el cubo se enganchó en el mismo instante de la descarga.
