# BOLETÍN INFORMATIVO

03/2002

COMISIÓN DE INVESTIGACIÓN DE ACCIDENTES E INCIDENTES DE AVIACIÓN CIVIL

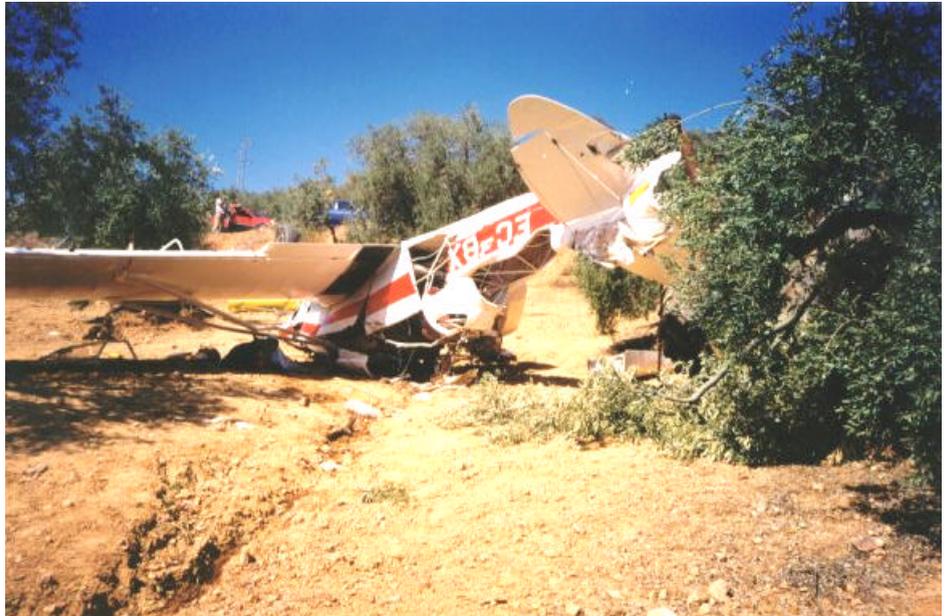
La aeronave partió a las 08:30, hora local, del aeropuerto de Córdoba con destino a una pista eventual en el término municipal de Adamuz. Con base en esta pista iba a realizar trabajos de fumigación en unos olivares situados en el mismo término municipal. En uno de esos vuelos chocó con los cables de un tendido eléctrico, precipitándose contra el terreno, en donde quedó en posición invertida.

La aeronave quedó destruida.

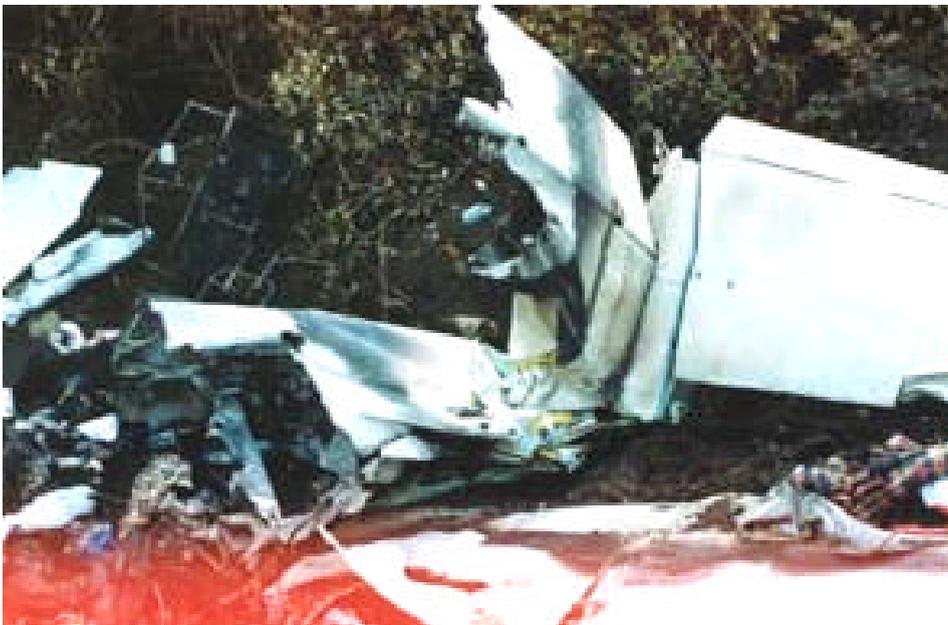
La aeronave despegó del aeropuerto de Portimao (Portugal) aproximadamente a las 09:00, hora UTC, para dirigirse al aeropuerto de Alderney (Reino Unido). Cuando sobrevolaba la ciudad de Lugo a gran altura, más de 4000 pies, cayó en picado, girando sobre sí misma y con el motor en marcha, hasta estrellarse contra el terreno en las inmediaciones de la ciudad de Lugo, concretamente en las proximidades del Monte Segade, a la salida de la ciudad por el puente nuevo del río Miño y a escasos metros de la carretera nacional 540. En el impacto de la aeronave contra el terreno se produjeron varias explosiones y un incendio.

La aeronave quedó completamente destruida por el impacto y el incendio.

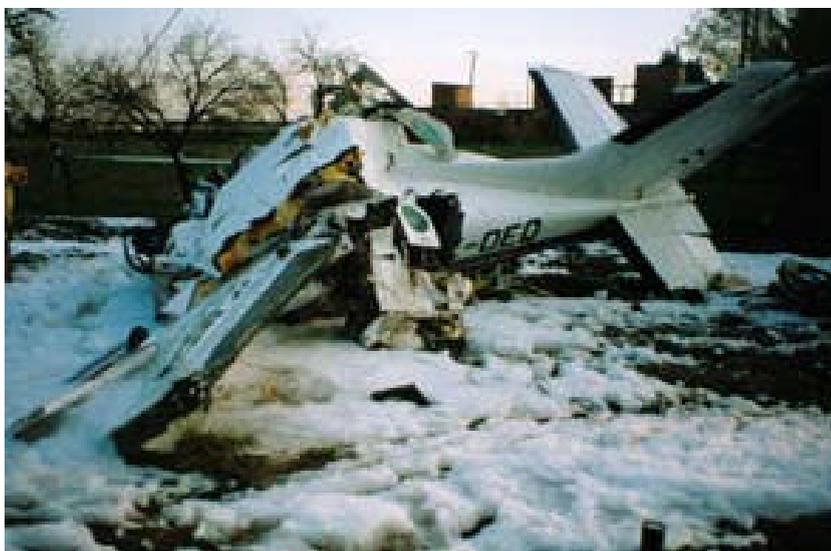
La aeronave despegó del aeropuerto de Cuatro Vientos a las 12:19, hora local, con destino al aeropuerto de Alicante. A las 12:22 comunicó a la torre de control del aeropuerto de partida que tenía problemas y solicitaba aterrizar de nuevo. La torre le facilitó la entrada en el tramo de viento en cola para proceder al aterrizaje y cuando se encontraba en el tramo de base, la aeronave se precipitó contra el suelo, impactando en un punto situado aproximadamente a 3 kilómetros al oeste de la cabecera de la pista 28.

La aeronave resultó destruida.

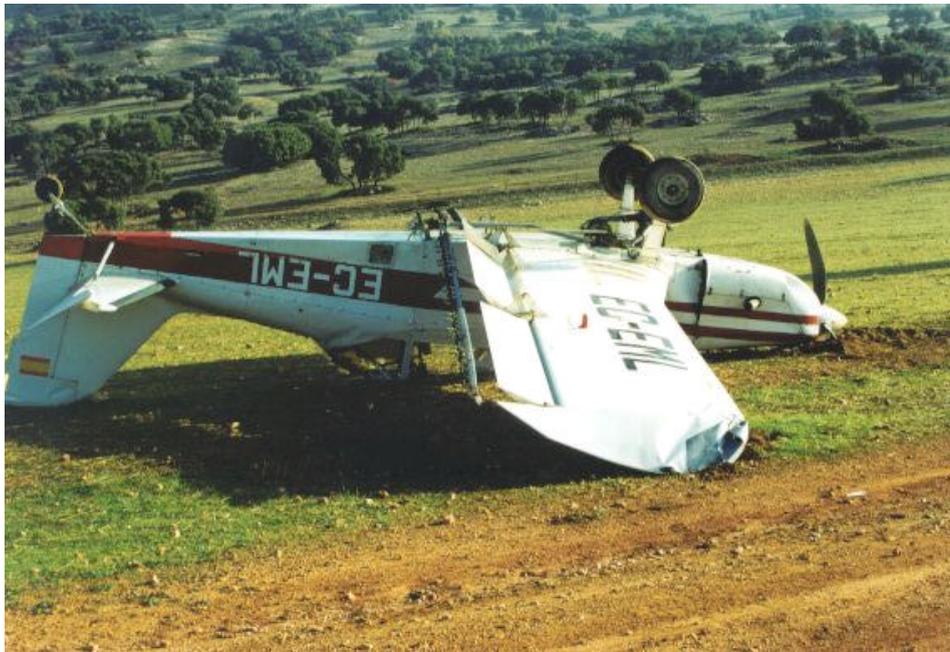
producto agrícola, hasta la pista eventual de Palomares, situada en el término municipal de Campillo de Arenas, provincia de Jaén. Durante la toma de tierra, la aeronave se salió de la pista por la derecha y capotó en el exterior de la misma.

La aeronave sufrió daños en la hélice, cabina, plano izquierdo y timón de dirección.

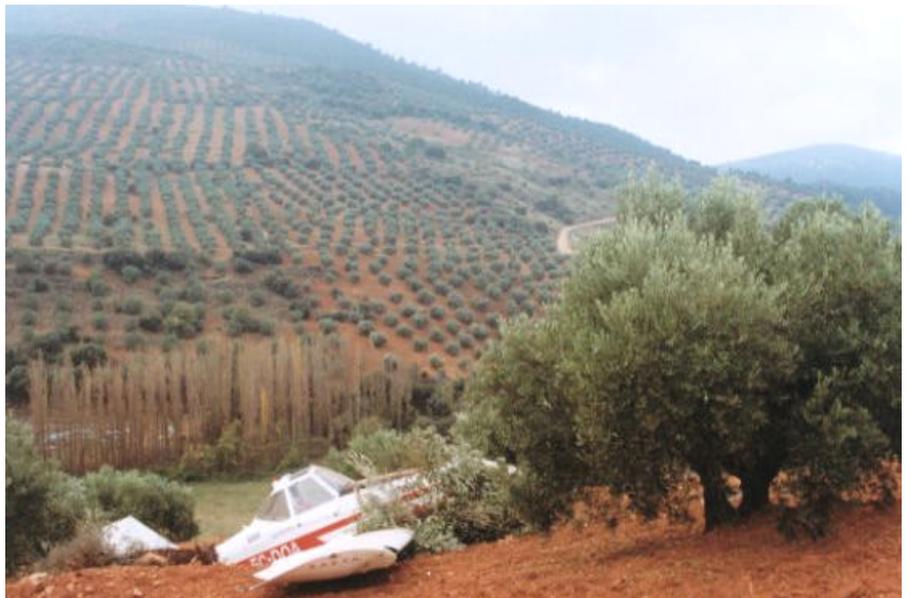
La aeronave sufrió daños generalizados, siendo la cola la parte menos afectada.

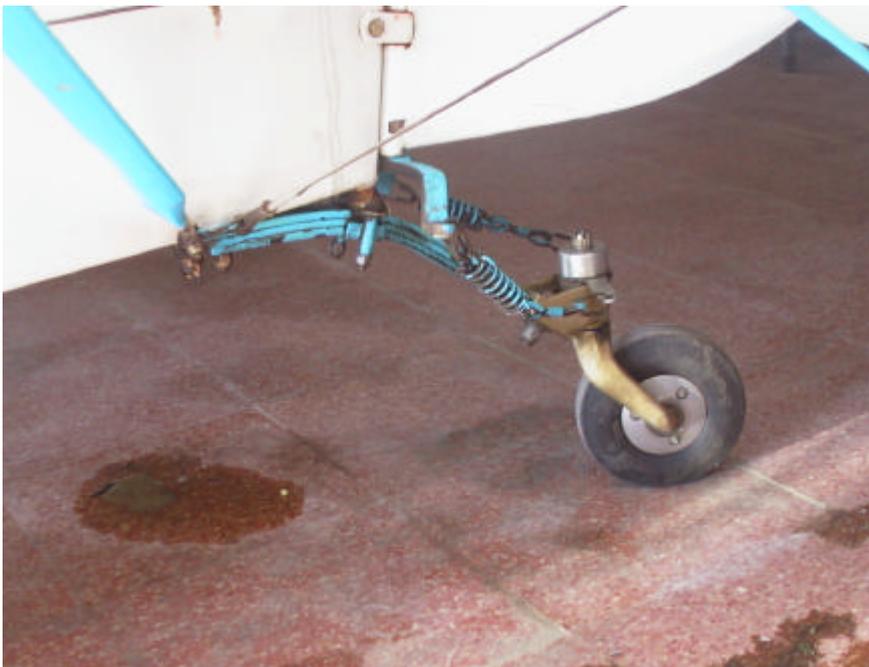
No obstante, se fue al aire y estuvo volando durante unos treinta minutos. Después procedió a aterrizar. Al efectuar la toma de contacto el piloto notó que la aeronave golpeaba con la cola contra el suelo, por lo que decidió aterrizar en dos puntos, lo que hizo de forma satisfactoria. Durante el posterior recorrido de aterrizaje, la pata izquierda del tren

principal de la aeronave se introdujo en un pequeño agujero existente en la pista, lo que provocó que la aeronave efectuase un trompo, a consecuencia del cual dicha pata colapsó hacia dentro, llegando incluso a golpear contra la pata derecha. Asimismo, el plano izquierdo sufrió daños al golpear contra el suelo, debido al fallo de la pata de ese lado.

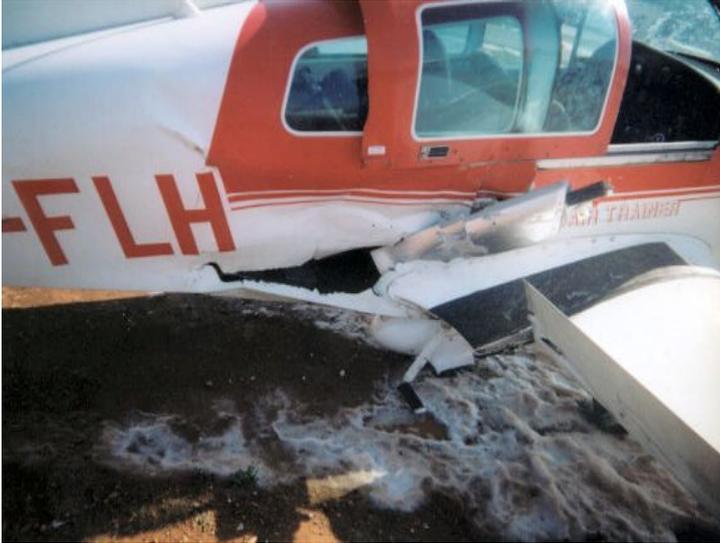
PA-23, matrícula EC-BXB, que estaba estacionada, lo que hizo que iniciase un giro sobre la punta de ese ala, durante el cual la parte derecha del fuselaje golpeó contra la punta del plano izquierdo de otra aeronave, una Money M20M, matrícula F-GJMG, que estaba estacionada. Instantes después la aeronave se detuvo (ver croquis).

A consecuencia del impacto, la aeronave sufrió daños en ambos planos, parte derecha del fuselaje y pata derecha. La aeronave matrícula EC-BXB sufrió daños importantes en el tercio posterior del

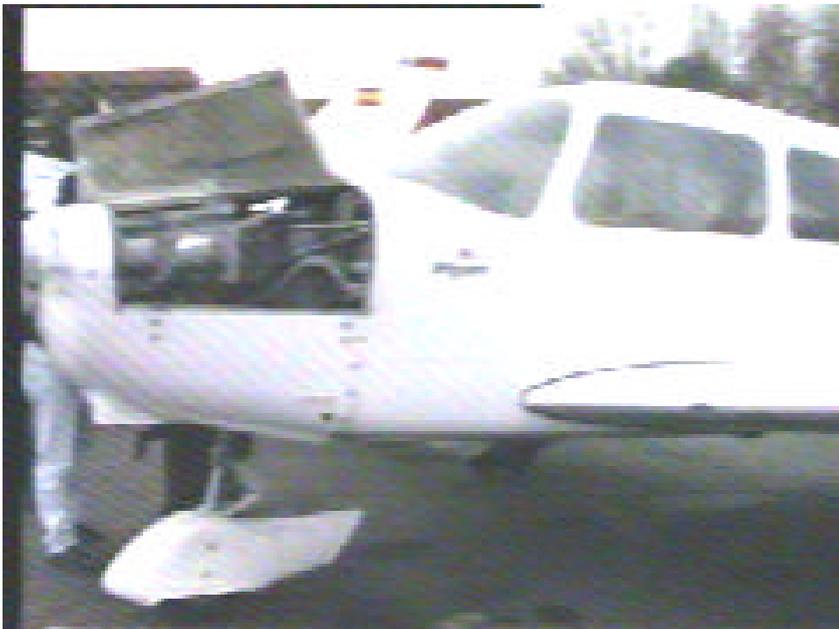
Mientras el alumno intentaba arrancar el motor, el instructor se apercibió de la presencia de humo en la cabina. Indicó al alumno que abriera la ventanilla de tormenta para ventilar y en ese

La aeronave sufrió daños menores en el motor y la carena que lo recubre.

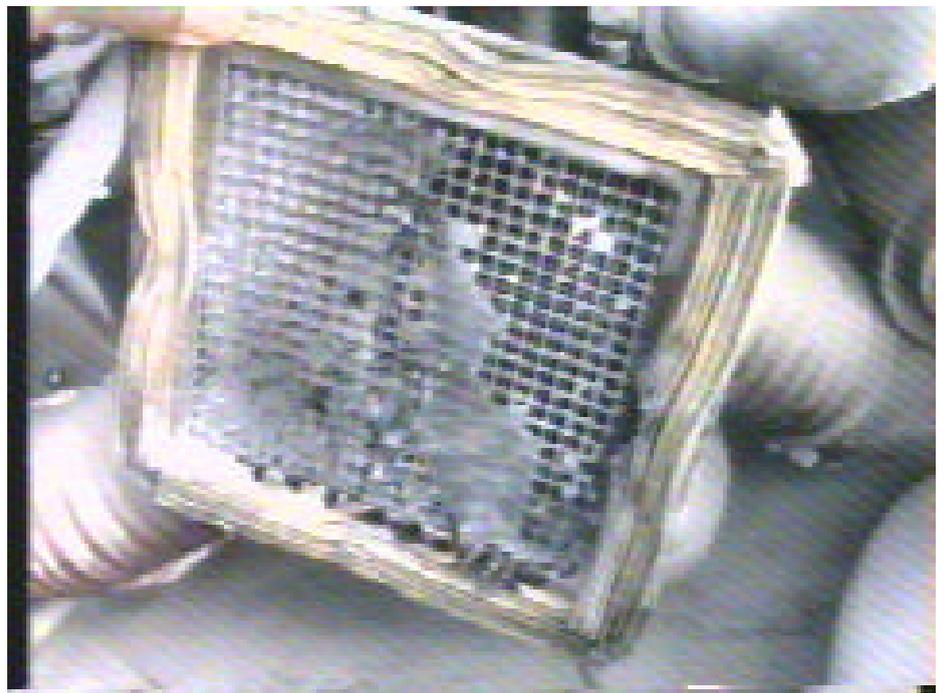
En la inspección efectuada a la aeronave después del incidente se comprobó que el filtro de aire estaba dañado por fuego. No había indicios de fuego por causas de fugas, problemas eléctricos, etc. Se observaron fugas de combustible en el vano motor pero no intervinieron en el suceso.

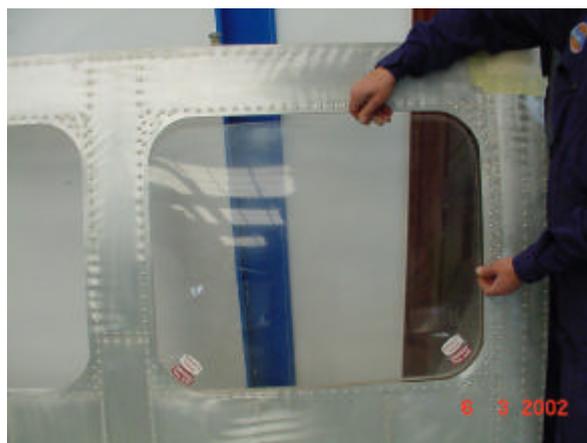
Figura 1

El helicóptero, tripulado por dos pilotos, estaba transportando a ocho pasajeros entre Ceuta y el Aeropuerto de Málaga, con llegada prevista a las 8:00 h (9:00 h local). Previamente, tras el embarque del pasaje en Ceuta, y antes de la puesta en marcha de motores, se procedió a impartir las instrucciones sobre seguridad en vuelo, indicando a los pasajeros que debían ir en todo momento con los cinturones de seguridad abrochados, identificando las salidas de emergencia, y explicando el correcto uso de las ventanillas de esas salidas en caso de ser necesario en emergencia. Para la apertura de estas ventanillas es preciso realizar una fuerte presión simultáneamente sobre ambas esquinas inferiores, tal y como se indica en unos letreros en español e inglés situados en esas posiciones (ver Figura 1).

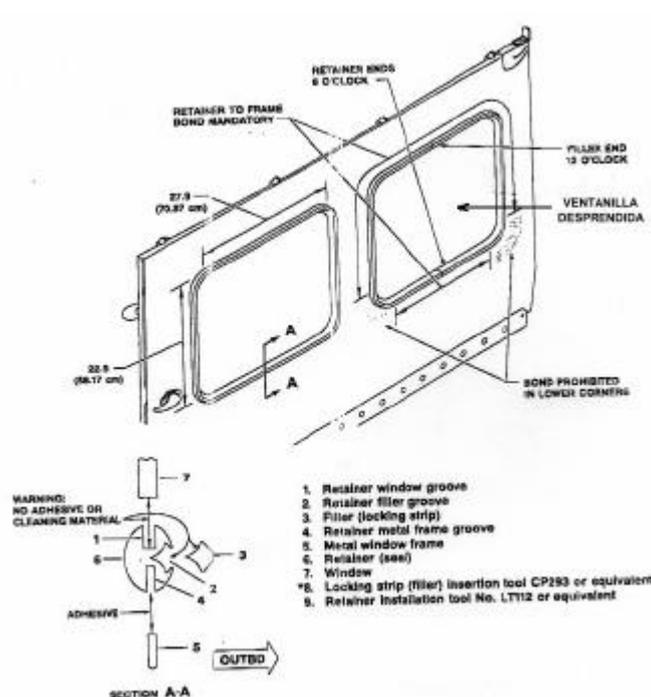
Figura 4

ambos extremos inferiores a la vez, con lo que el borde inferior se separa del marco y la ventanilla se desprende (ver Figura 4). En los lugares designados para ejercer la presión hay letreros que indican: “EMERGENCIA/EMPUJAR” y “EMERGENCY/PUSH HERE” (ver figura 5).

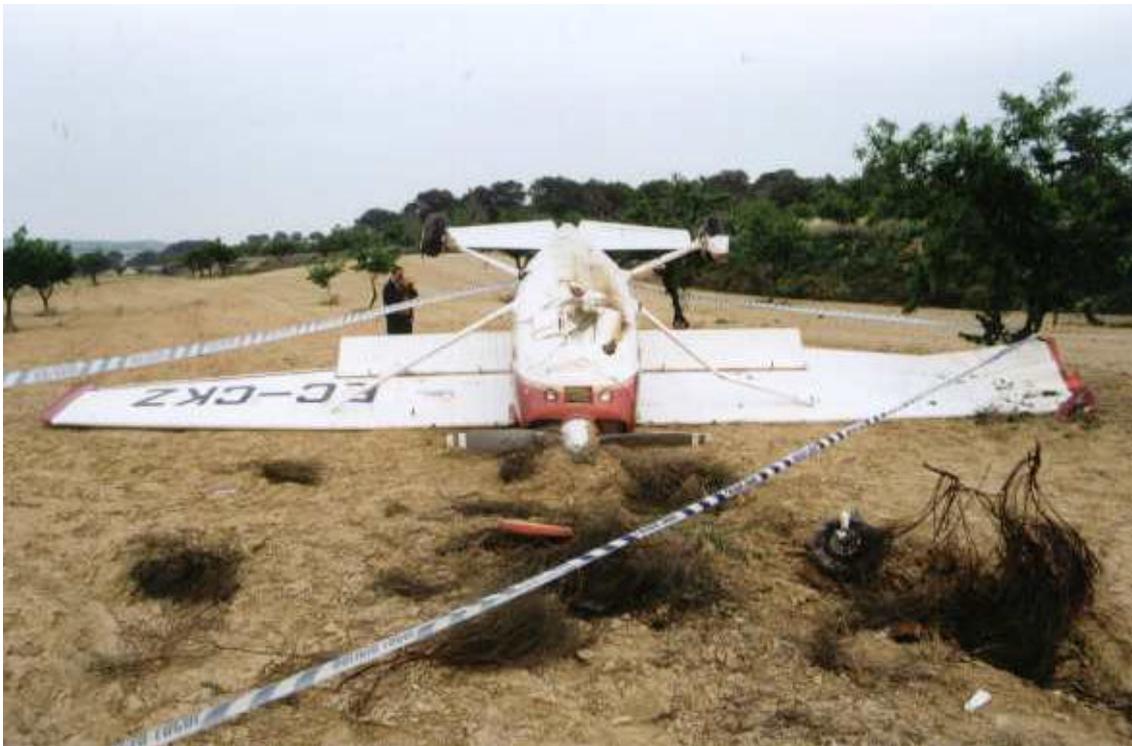
Aparentemente no parecía que la aeronave hubiera sufrido numerosos desperfectos, salvo el desprendimiento de la rueda de morro y pliegues en los encastrados del tren principal y tirantes de los planos, pero al realizar el levantamiento de los restos se observaron los siguientes daños:

1. Larguero del plano izquierdo con una grieta.
2. Una de las palas de la hélice ligeramente doblada hacia atrás.
3. Capó del motor.

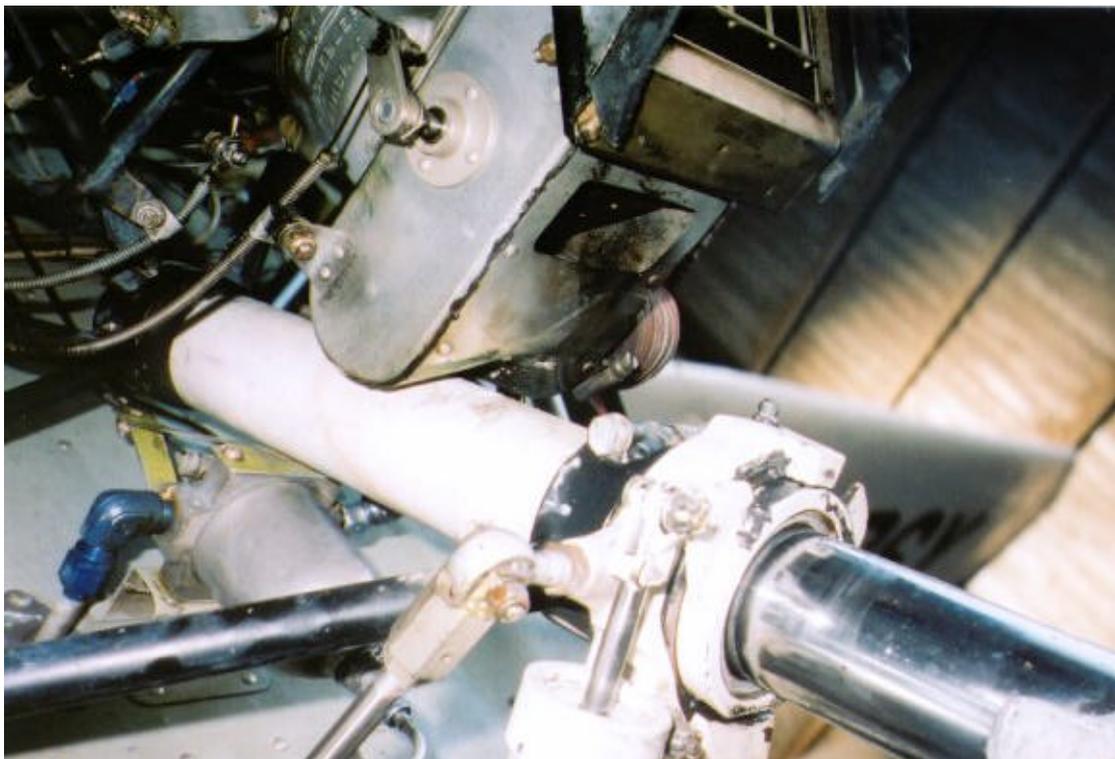
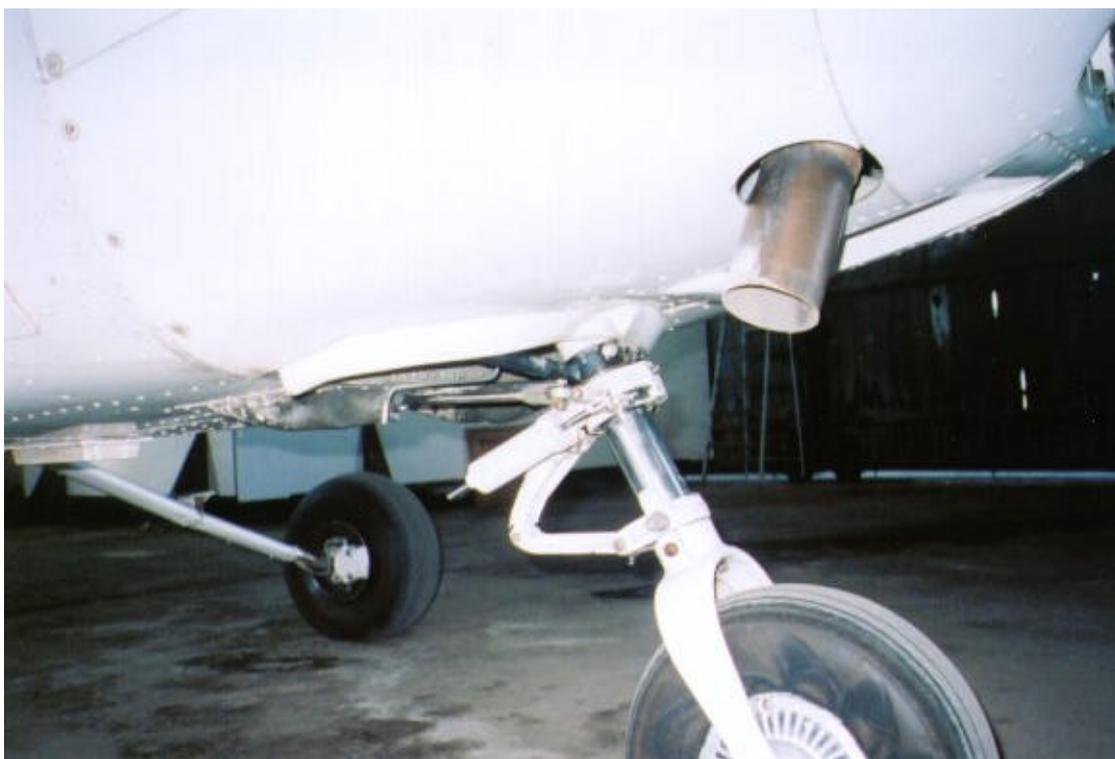
Una vez la aeronave en la plataforma, fue revisada, apreciándose que había sufrido daños en la pata delantera y en la bancada de motor.
