BOLETÍN INFORMATIVO

04/2002

COMISIÓN DE INVESTIGACIÓN
DE ACCIDENTES E INCIDENTES
DE AVIACIÓN CIVIL

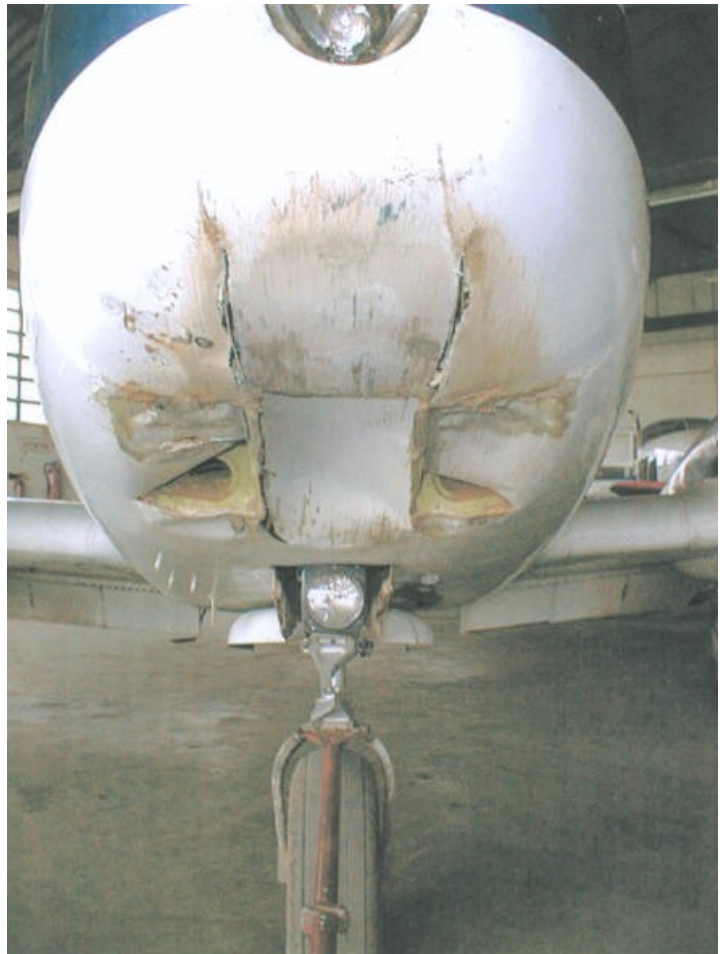
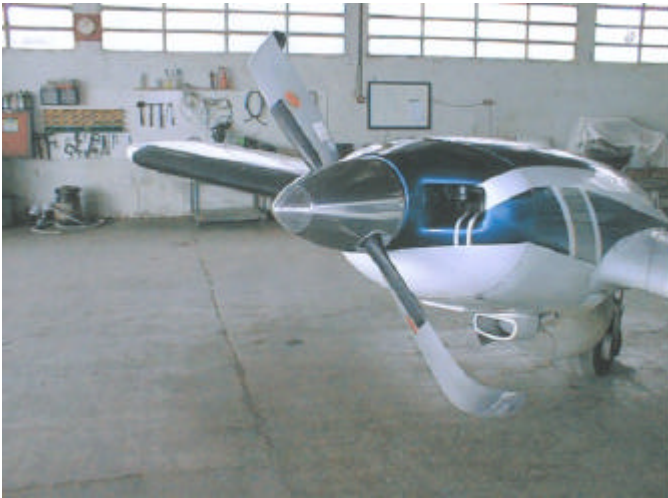
A consecuencia de ello, la aeronave sufrió daños en el morro, pata de morro, hélices y motores, resultando el piloto ileso.

Por ello, parece lógico descartar que el repliegue de la pata de morro se produjese por un funcionamiento anormal del sistema.

patas del tren principal sobre el pavimento, decidió retraer los flaps, pero en lugar de actuar sobre la palanca de dicho mando, lo debió hacer inadvertidamente sobre la de tren, de forma que la pasó a la posición “arriba”, lo que provocó que inmediatamente se iniciase la retracción del tren, si bien solamente llegó a plegarse la pata de morro, ya que ésta es la que se retrae primero.

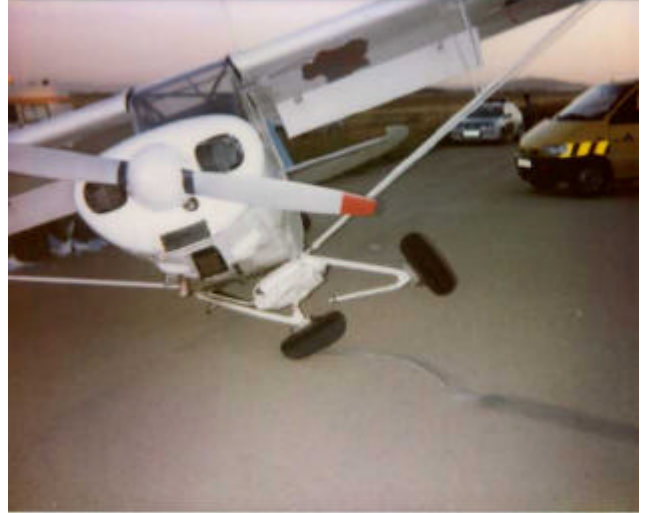
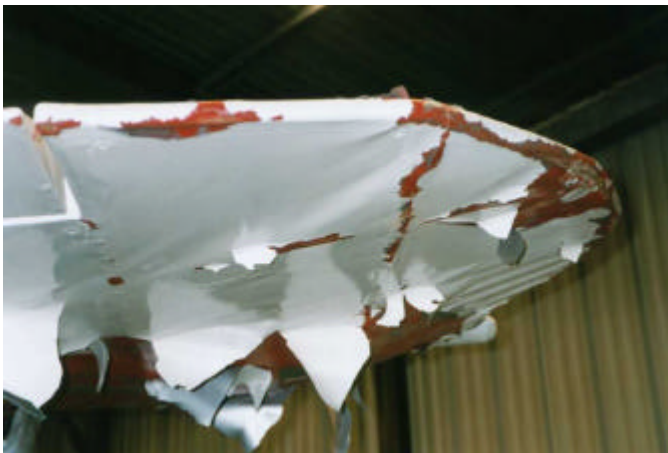
A consecuencia de ello, la aeronave sufrió daños en el plano derecho, tren de aterrizaje y patín de cola, resultando los dos ocupantes ilesos.

En este sentido, resulta conveniente destacar que el piloto solamente tenía una experiencia de 15 horas en el tipo de aeronave siniestrada, que es de patín de cola, cuyo control direccional en tierra se lleva a cabo mediante frenos y timón de dirección, que requiere más pericia que las de tipo triciclo.

Por ello, se considera que este accidente tuvo su causa en la escasa experiencia del piloto en este tipo de aeronave.

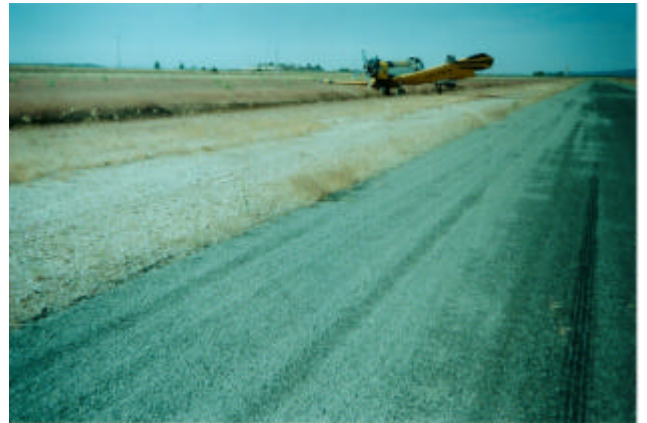
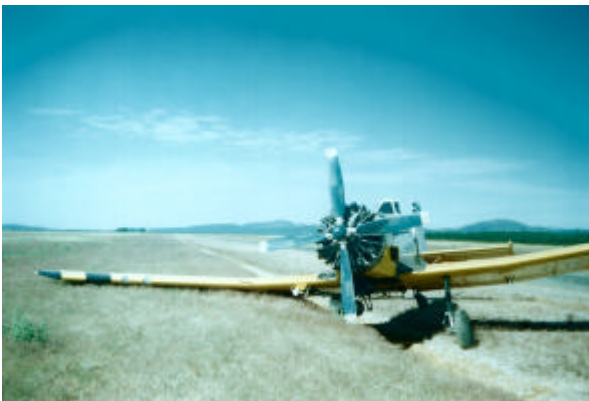
La aeronave sufrió la rotura de la pata derecha del tren principal y rozaron contra el suelo el intradós del plano derecho y la punta de una de las palas de la hélice.

Se considera que la causa más probable del incidente fue la presencia de viento cruzado, que ocasionó que el piloto perdiera el control de la aeronave.

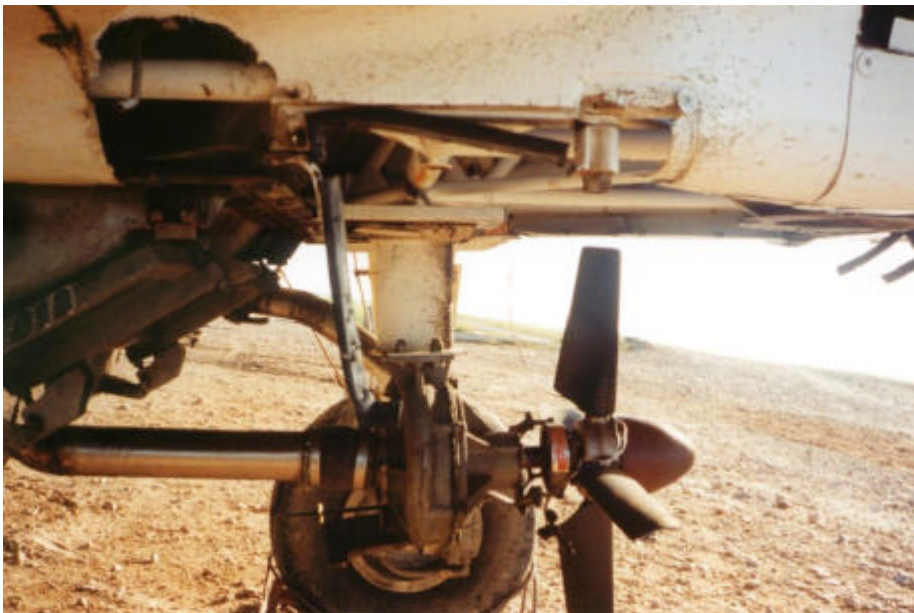
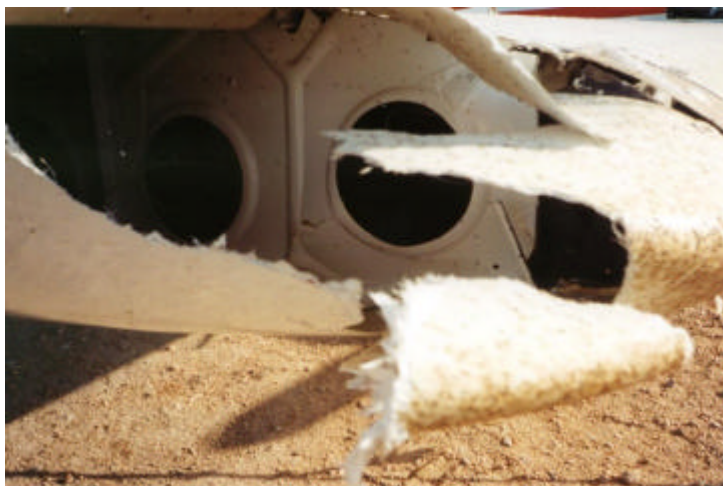
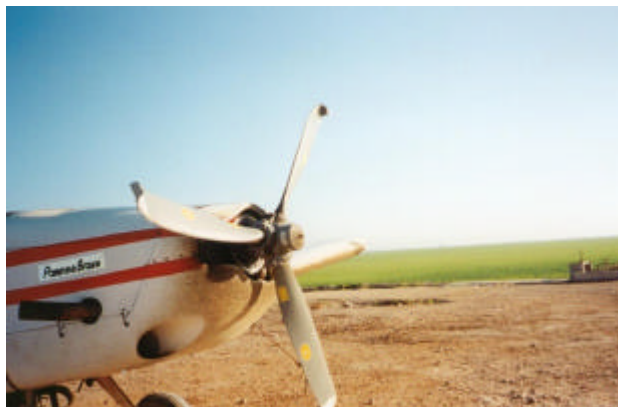
La aeronave sufrió daños de consideración, consistentes en la rotura de la pata derecha, desperfectos varios en el ala derecha, doblamiento de las palas de la hélice y probables daños en el motor.

El puente, en el que sucedió el incidente, tiene una pendiente ascendente en el sentido en que lo recorría la aeronave y es bastante estrecho.

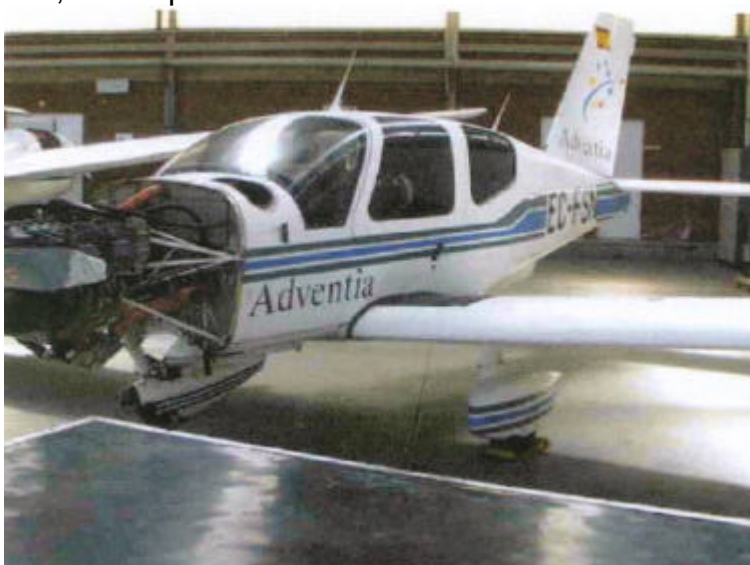
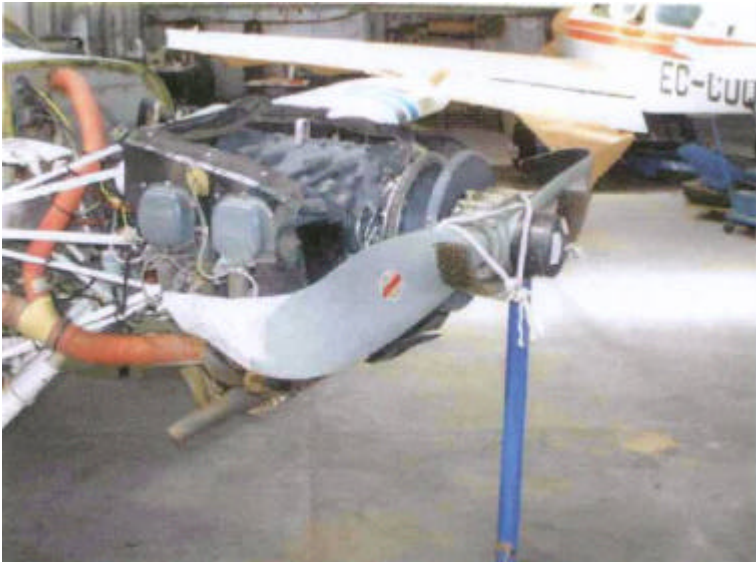
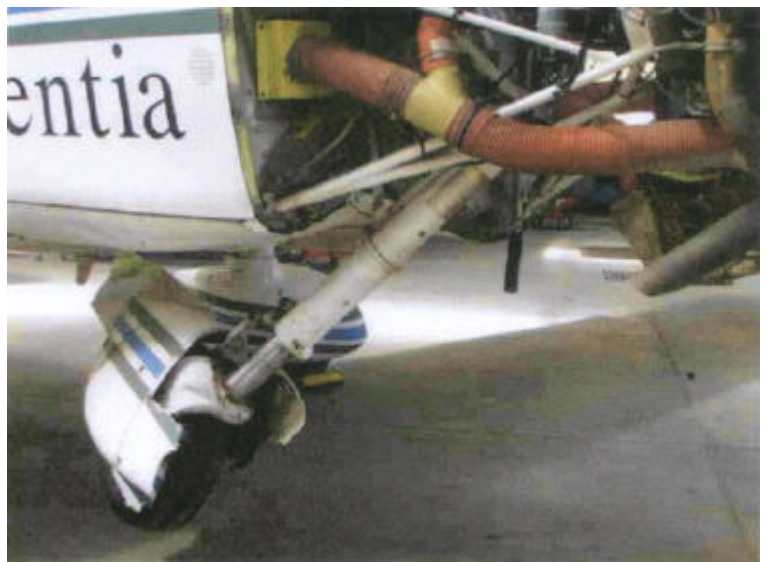
La aeronave sufrió el aplastamiento de la pata de morro, daños en los revestimientos inferiores, en las bancadas del tren de morro y motor, así como en la hélice y motor.

La causa más probable del incidente fue que el alumno – piloto no reaccionó con prontitud al producirse el rebote de la aeronave en el primer impacto con el tren principal, ocasionándose el posterior impacto con la rueda de morro.

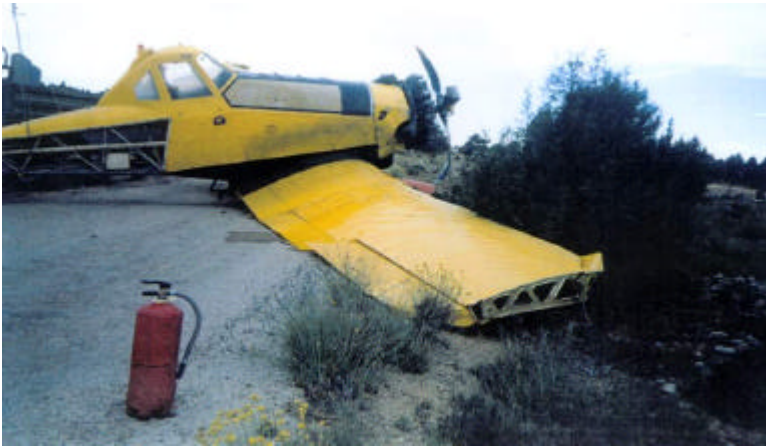
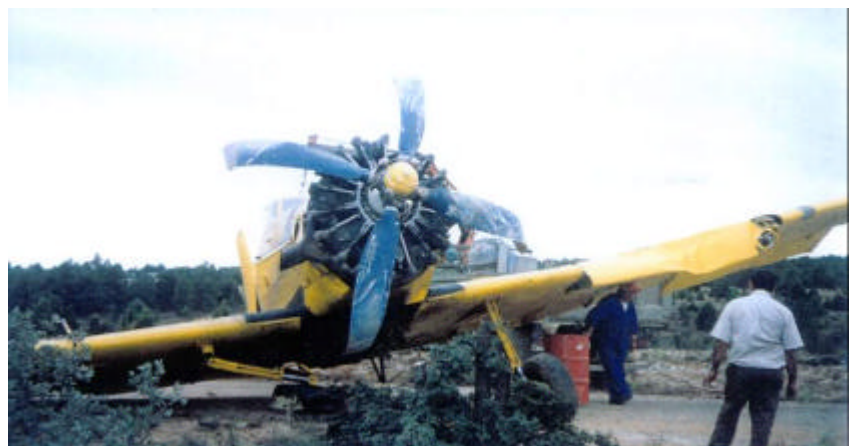
A consecuencia de ello, la aeronave sufrió daños de importancia en ambos planos, tren de aterrizaje, parte inferior del fuselaje, hélice y motor. El piloto resultó ileso.

Es posible que lo que el piloto interpretó como una racha, fuese realmente una disminución sustancial de la intensidad del viento, en cuyo caso la desviación lateral de la aeronave se debió a la posición del timón de dirección, que estaba mandado a la derecha para compensar el viento.

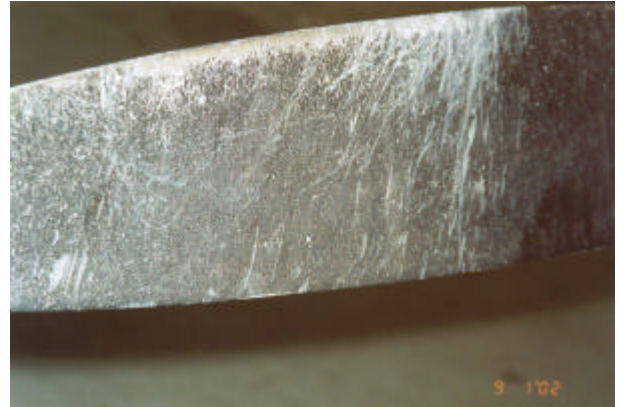
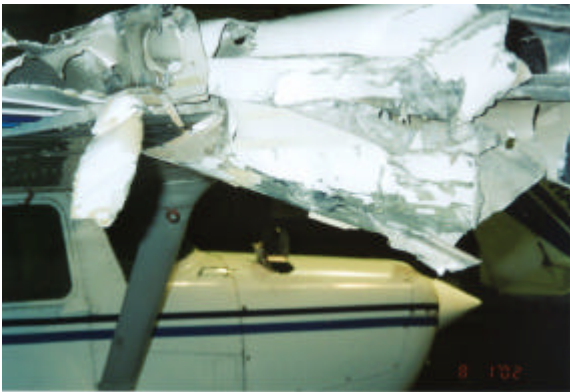
Los daños ocasionados fueron de escasa importancia en la Piper, limitándose a una serie de arañados en las palas y la erosión en el borde de ataque de la hélice; mientras que la Cessna sufrió la destrucción de los últimos 60 centímetros del extremo del plano derecho, en la zona donde se sitúa el alerón.

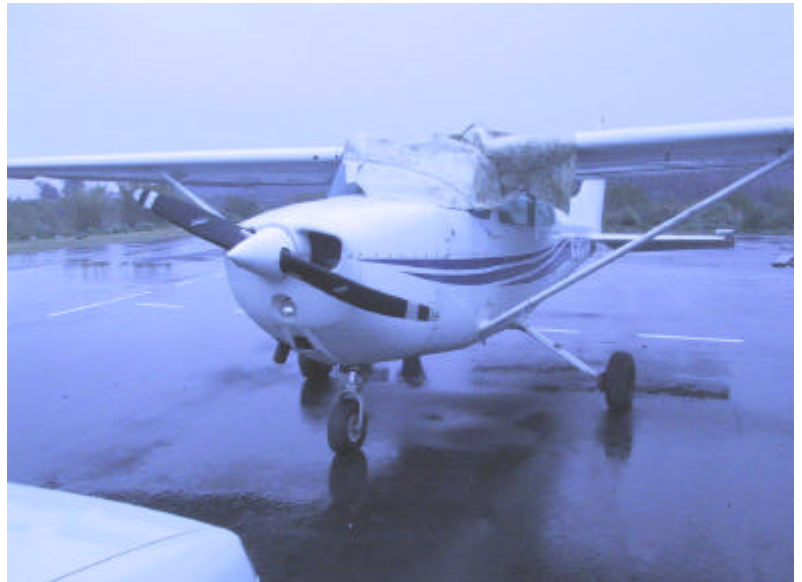
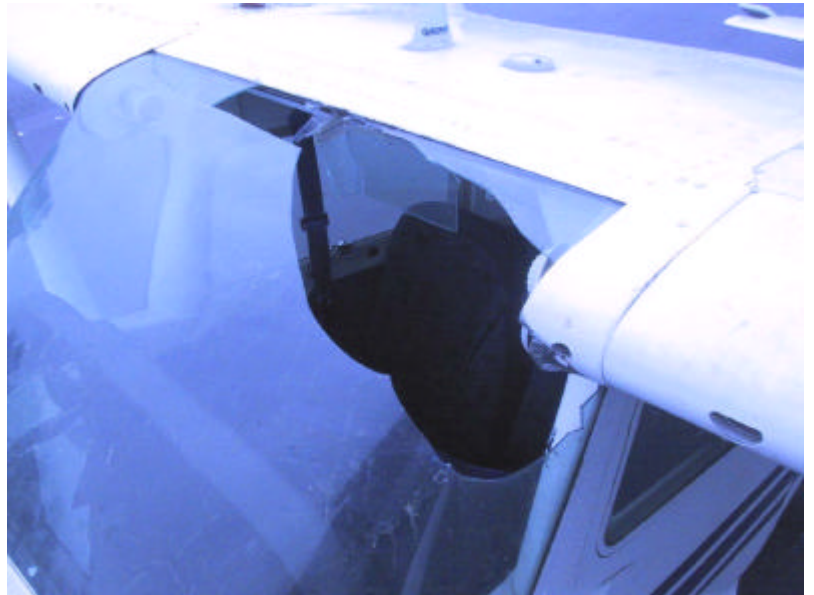
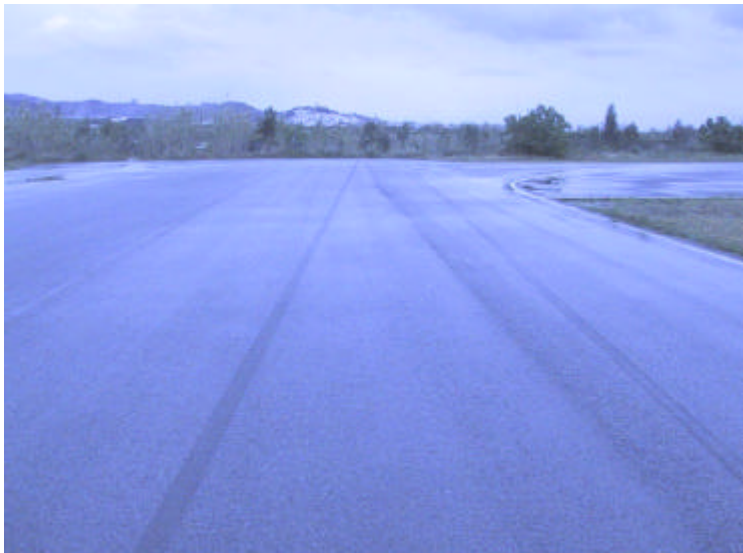
La aeronave sufrió daños en la hélice y en el cono de la misma, así como la rotura del parabrisas. En la recuperación sufrió otros daños, como el desgarró en el alerón derecho.

como se indica en la descripción del suceso. La frenada resultó más larga de lo esperable por la presencia de una racha de viento en cola y por la contaminación existente al final de la pista, debida al barro y arena que dejan los vehículos que la cruzan.

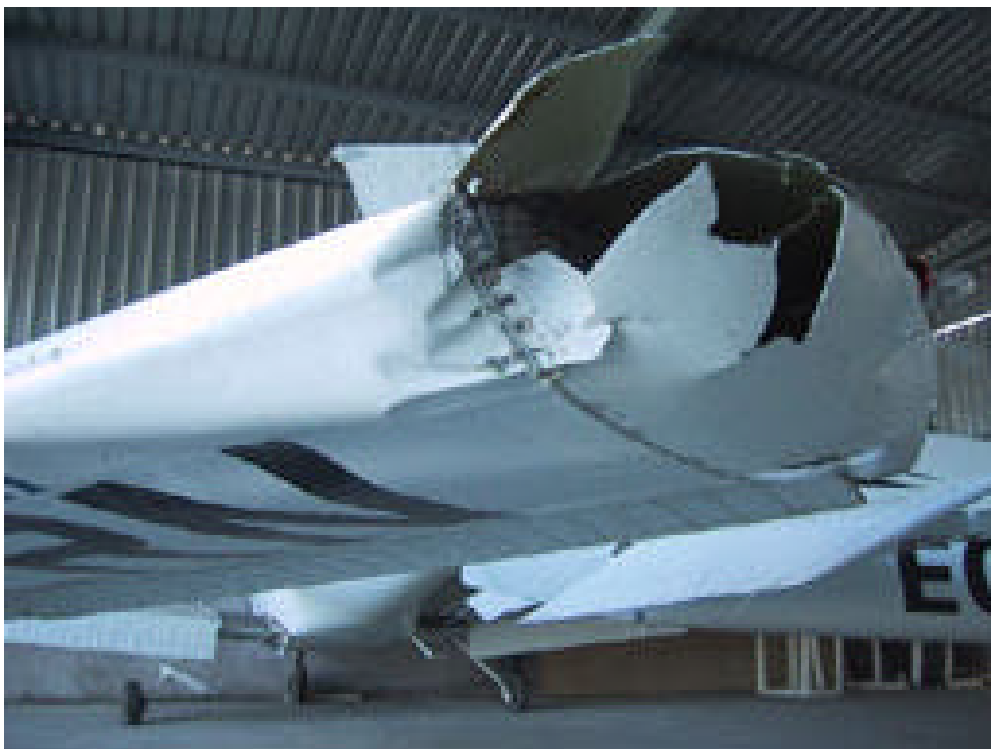
izquierda impactó con el mismo, lo que provocó que la aeronave iniciase un giro sobre el extremo de dicha ala, al final del cual la hélice golpeó el capó del vehículo.

La causa que ha originado este incidente es la presencia de un vehículo estacionado muy próximo al eje de la calle de rodaje, que obstaculizaba el movimiento de las aeronaves por la misma.

Posiblemente, a causa de su escasa experiencia, el alumno-piloto no supo evaluar correctamente el riesgo de colisión, ni detener la aeronave después del primer impacto.
