BOLETÍN INFORMATIVO

05/2002

COMISIÓN DE INVESTIGACIÓN
DE ACCIDENTES E INCIDENTES
DE AVIACIÓN CIVIL

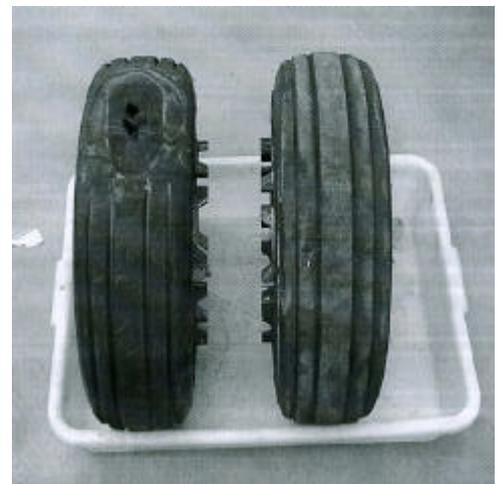
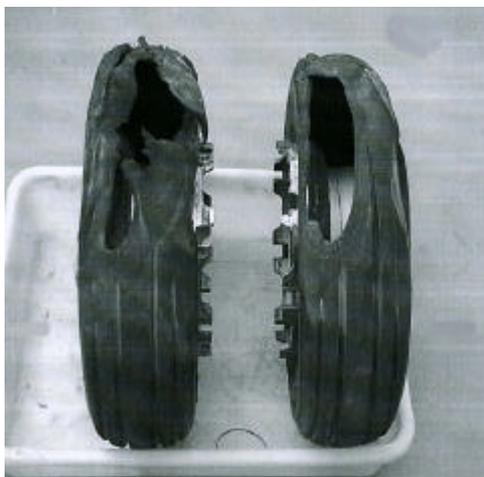
Los daños que presentan los neumáticos y las marcas dejadas por éstos en el pavimento de la pista del Aeropuerto de Barcelona, evidencian que las ruedas

estaban bloqueadas en el momento en el que entraron en contacto con la pista. El reventón se produjo posteriormente como consecuencia del desgaste sufrido por los neumáticos al deslizar sobre el pavimento.

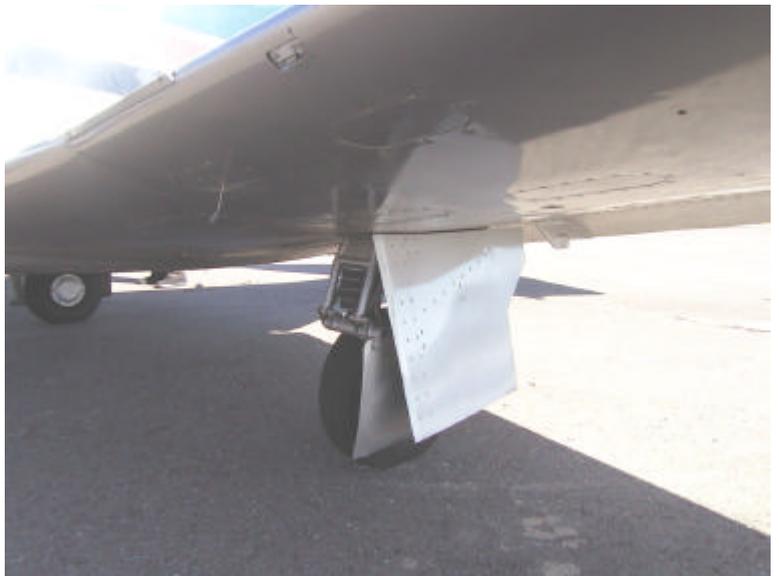
La aeronave sufrió daños en la parte inferior del fuselaje, desde la compuerta del tren de morro hasta aproximadamente la posición del larguero principal del ala, en la hélice, que quedó con las dos puntas dobladas para atrás y posiblemente en el motor.

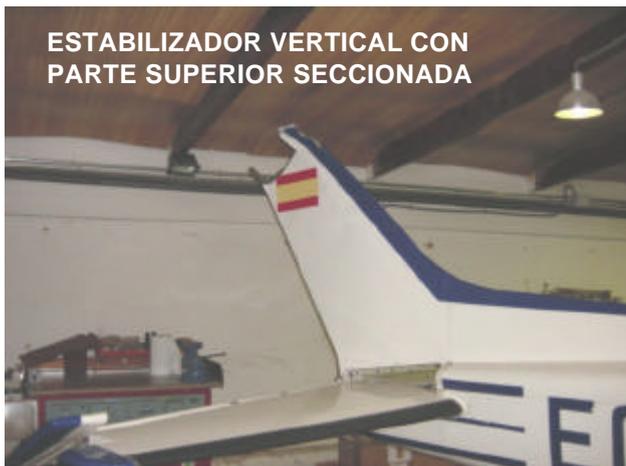
En Casarrubios tomó tierra por la pista 26 y se dirigió a la zona de repostaje donde se comprobaron los daños que había sufrido la aeronave. El estabilizador vertical se había

seccionado por su parte superior como se muestra en la figura. El timón de dirección tenía dos cortes como se muestra en la figura. No se desprendió debido a los cables de mando, que no se seccionaron.

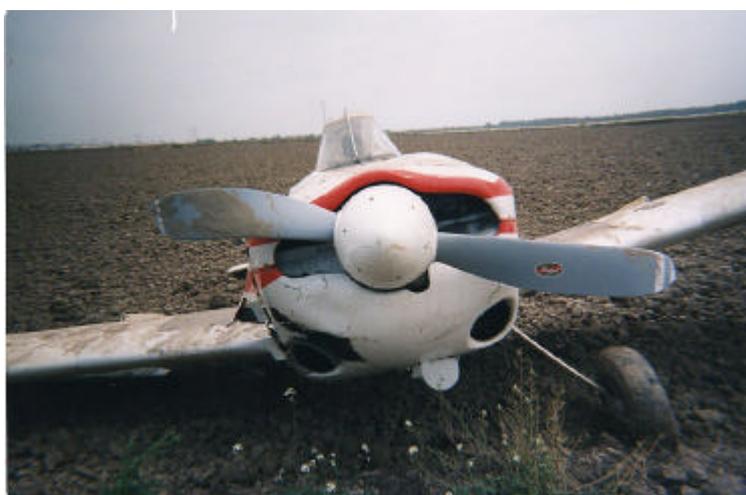
La aeronave sufrió daños de consideración en la hélice, tren de aterrizaje, plano derecho, fuselaje y bancada del motor.

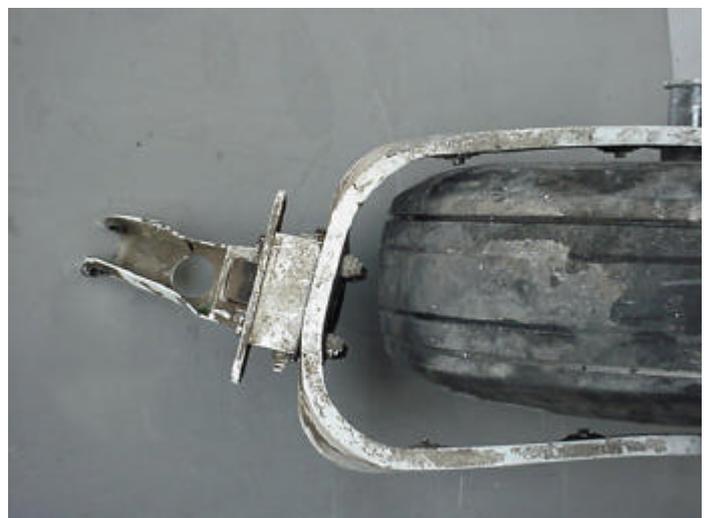
Inspeccionada la aeronave se observaron en la pata de morro, entre otras, la rotura de la tijera, vástago de la pata y la horquilla en la que se sitúa la rueda.

El proceso de rotura que pudo seguir la pata fue: La rotura del vástago se produjo por el impacto en uno de los botes, que ocasionó a la vez que la horquilla se doblara. En la recuperación del bote la tijera se abrió quedando separada la rueda de la pata.

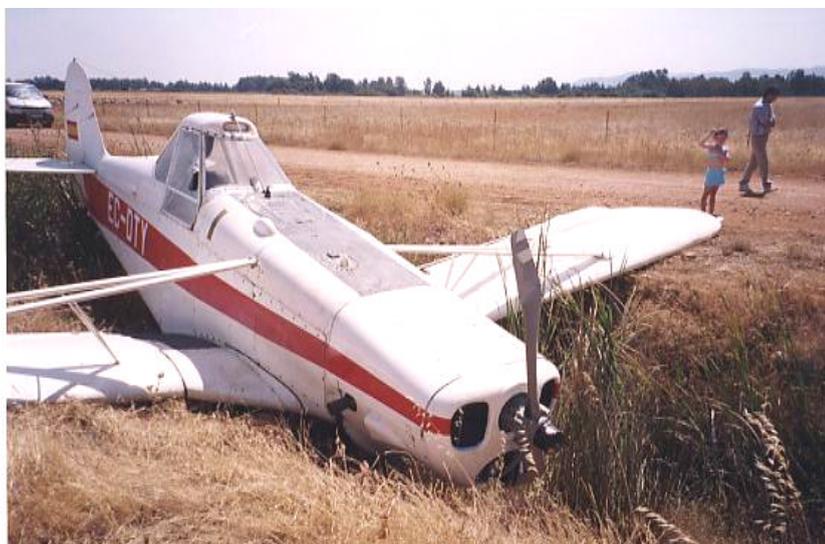
La aeronave sufrió daños en la hélice, la cual quedó fuertemente doblada, en ambos planos y la rotura de la pata derecha.

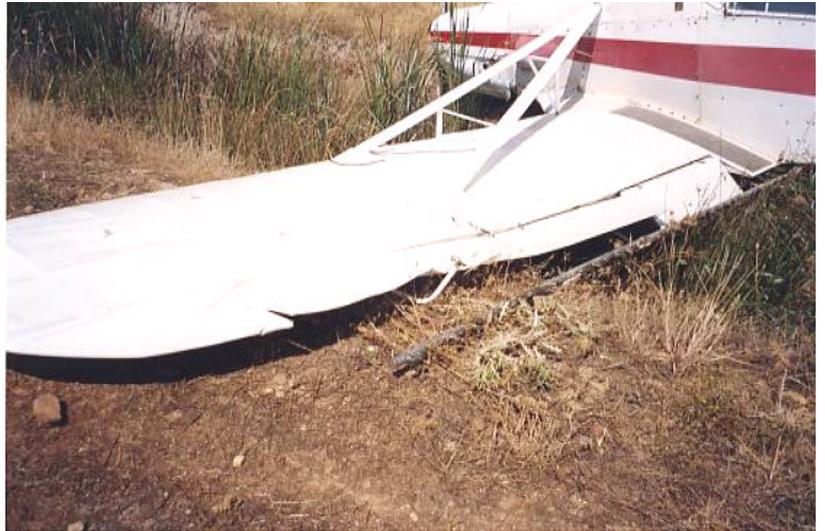
En la inspección de las fotografías tomadas en el lugar del suceso se aprecian unos arbustos, situados en el lado izquierdo de la pista y bastante próximos a la misma, impactados a una altura aproximada a la del extremo del plano de la aeronave.

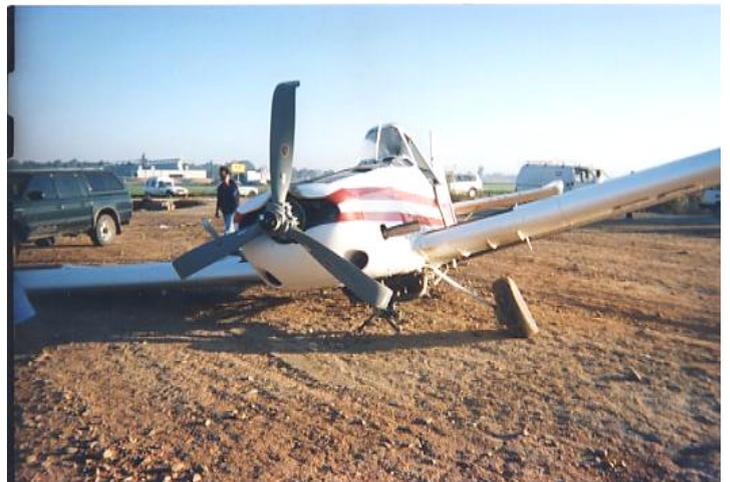
Se localizaron daños en la hélice, plano y flap derecho, pértiga derecha y elementos del tren de aterrizaje.

El fallo estructural de la pata se debió, probablemente, a la carga de impacto reaccionada por el suelo en el momento de introducirse en el hoyo de la pista y que produjo un momento flector en el encastre con el fuselaje que provocó la rotura de la pieza.
