BOLETÍN INFORMATIVO

06/2002

COMISIÓN DE INVESTIGACIÓN
DE ACCIDENTES E INCIDENTES
DE AVIACIÓN CIVIL

RELACIÓN DE ACCIDENTES / INCIDENTES ⁽¹⁾

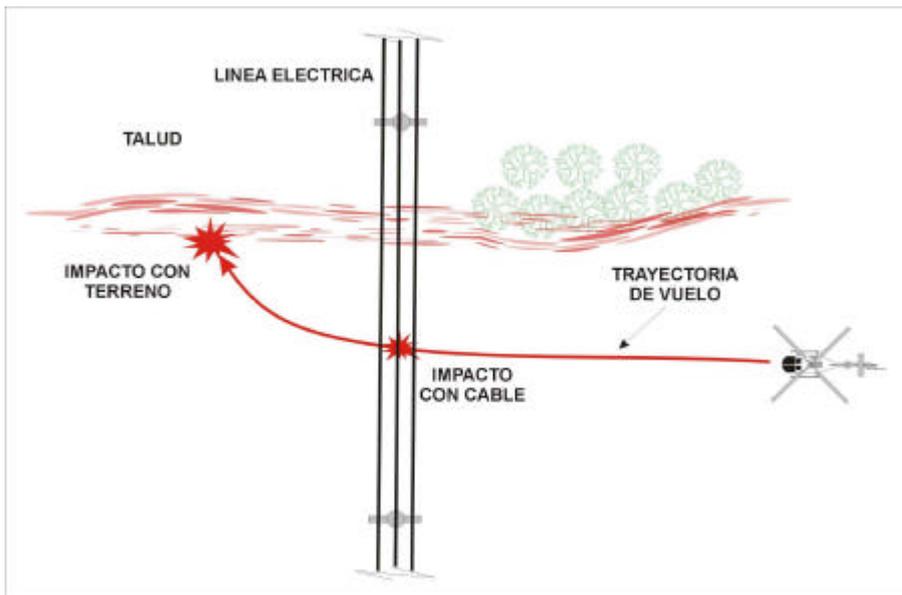
Finalmente inició la última pasada, en la que había de tratar dicho borde de la parcela. La trayectoria del helicóptero era sensiblemente paralela al borde de la parcela, según se muestra en el croquis, y bastante próxima a los árboles.

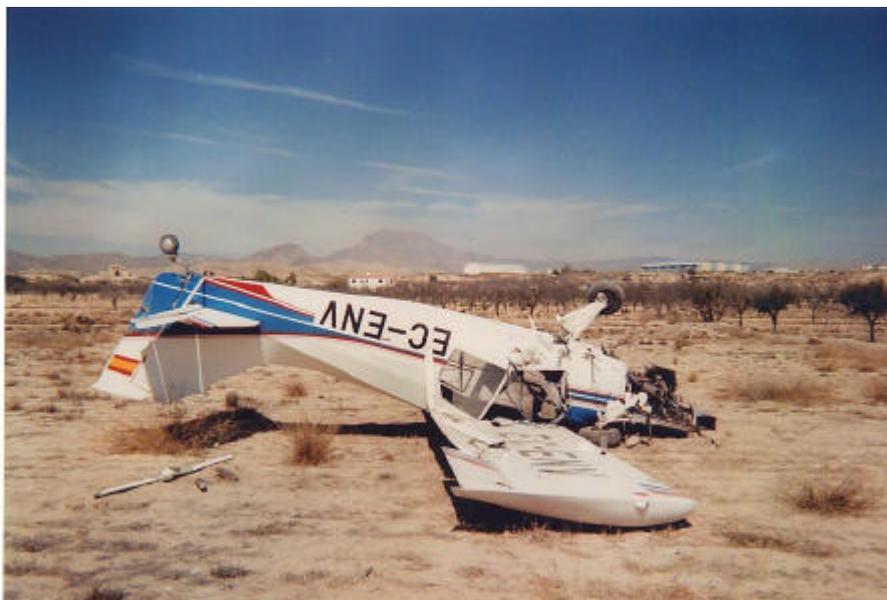
La aeronave sufrió la rotura de la pata principal izquierda y daños generales en la estructura a causa del capotaje.

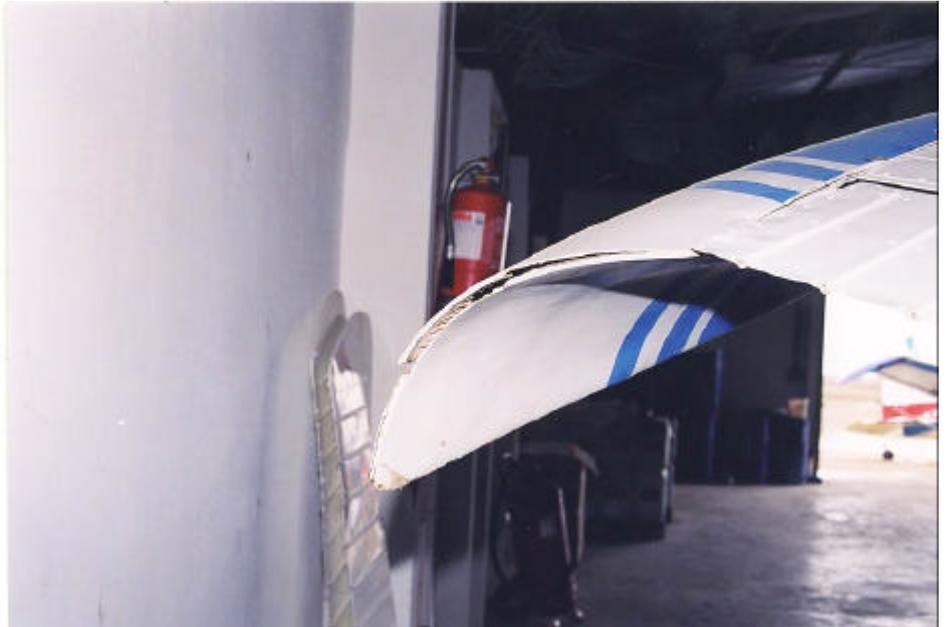
La aeronave sufrió pliegues en el revestimiento del intradós y extradós del plano izquierdo a la altura de la sección central de ese plano. En el plano derecho se produjeron daños en el encastre del plano con el fuselaje. Además, la pata principal derecha quedó doblada y los tornillos de cogida de la misma al fuselaje se deformaron a tracción.

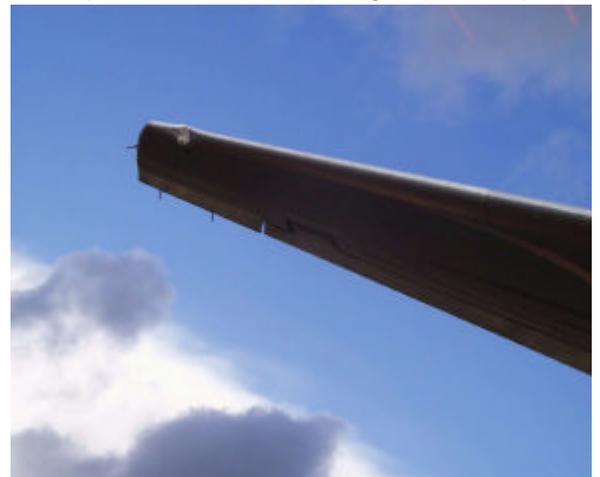
Figura 2.- Daños en aeronave D-ABAZ

Al rodar la aeronave del vuelo HLF 4990 hacia la puerta B y por detrás de la aeronave D-ABAZ estacionada en la posición nº 5 impactó con la deriva vertical de punta de ala ("winglet") del plano

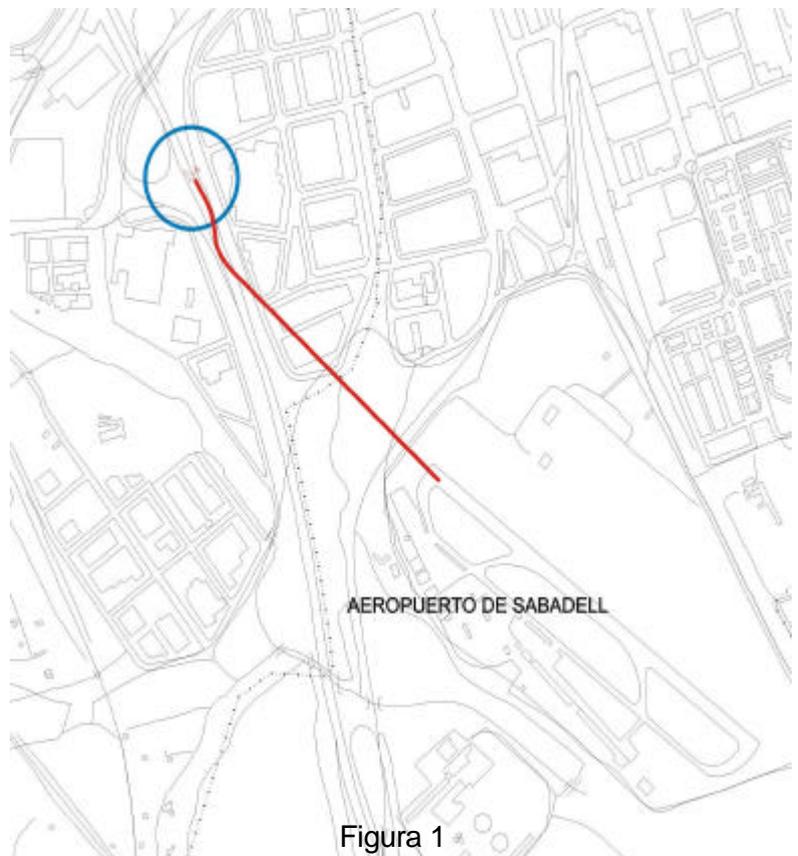
Figura 1

En la figura 1 se presenta la posible trayectoria horizontal que siguió la aeronave reconstruida a partir de los restos encontrados y de las declaraciones de los testigos.

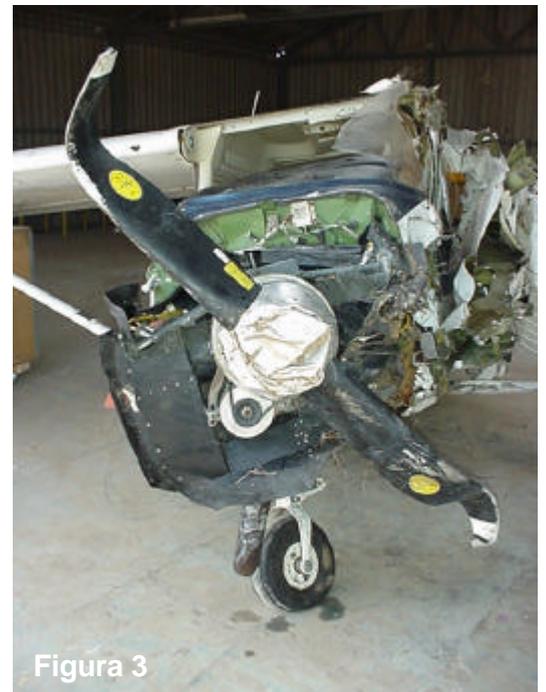
Figura 3

Cuando los restos fueron inspeccionados en el interior de un hangar, se apreció que la aeronave había sufrido importantes daños en el fuselaje, bancada de motor y plano izquierdo. El plano derecho también aparecía deformado. La parte trasera del fuselaje y derivas aparecían con daños menores. Las dos patas del tren principal se habían desprendido, mientras que la del tren de morro aparecía fuertemente deformada. La mayor parte del plano izquierdo se había desprendido, aunque la parte que contenía el flap izquierdo, destruido por el choque contra el terreno, aparecía unida al fuselaje. El flap derecho aparecía retraído completamente. El motor había quedado parcialmente desprendido de la bancada. La deformación de la hélice indicaba que había estado proporcionando potencia en el momento del impacto (ver Figura 3).

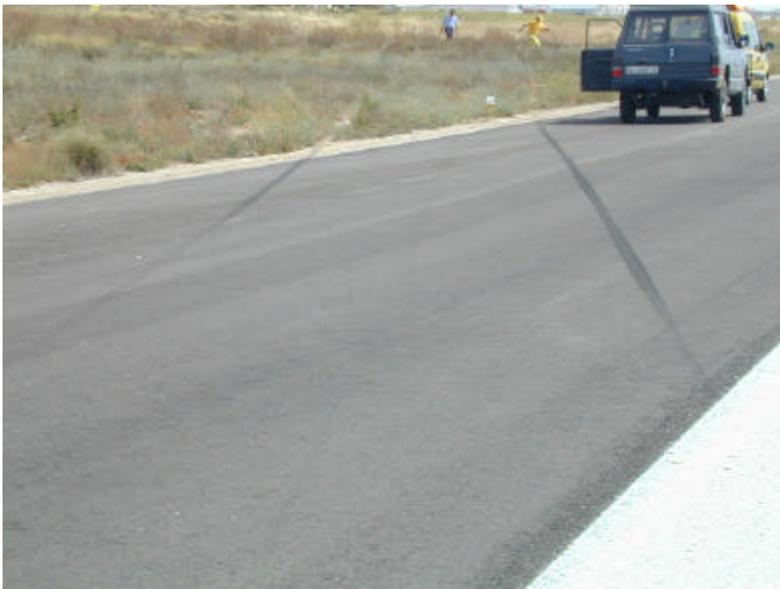
hacia su izquierda, y que provocó que el alumno-piloto perdiese el control de la misma. La aeronave se salió de la pista, y prosiguió rodando por la franja. En su recorrido por esta última zona el plano izquierdo impactó contra un letrero de indicación de distancia, que es utilizado únicamente por las aeronaves militares, y finalmente se detuvo.

A consecuencia de ello, la aeronave sufrió deformaciones en el plano izquierdo, resultando el piloto ileso.

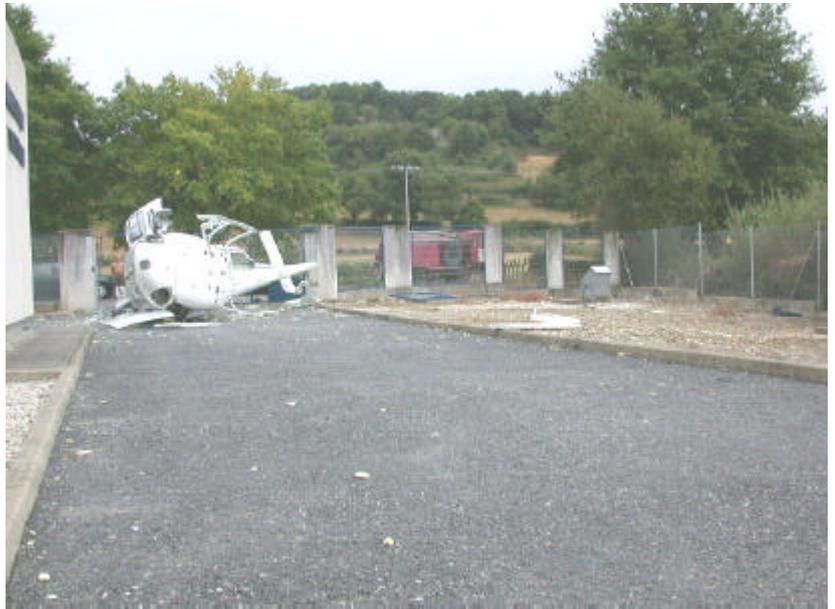
La aeronave sufrió daños importantes en la transmisión, tren de aterrizaje y célula. Las palas de los rotores principal y de cola quedaron destruidas.

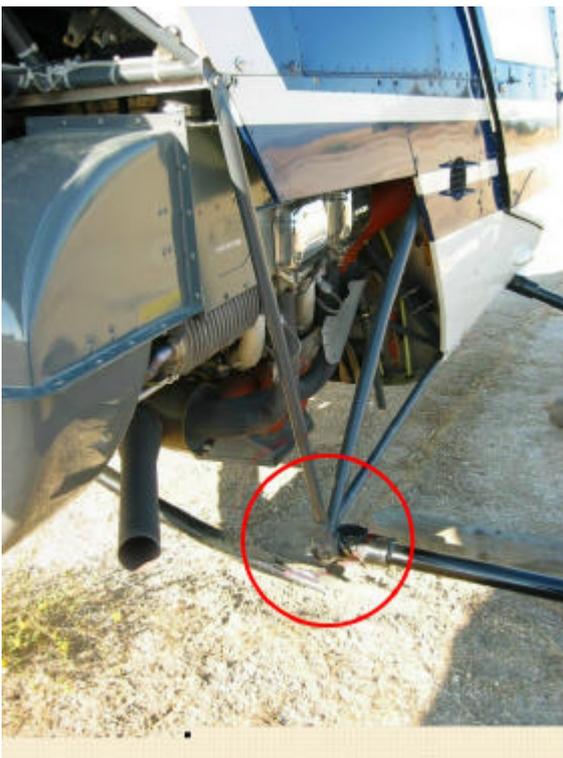
A consecuencia de ello, la aeronave sufrió la rotura del travesaño trasero y desperfectos en los patines, resultando ambos ocupantes ilesos (vease detalle en la foto aneja).

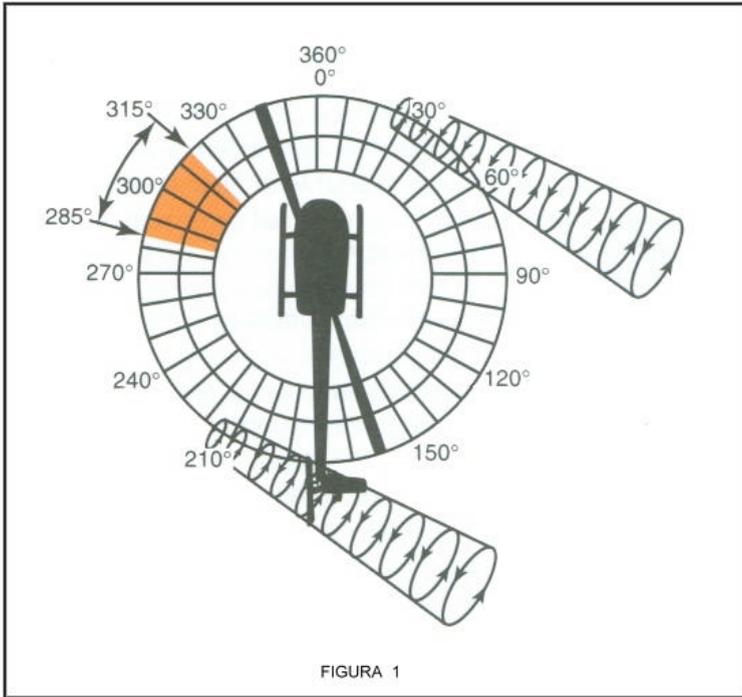
La primera de ellas (Figura 1), sería aquella en la que el viento sopla con una intensidad de 10 a 30 nudos y dirección comprendida entre 285° y 315°, respecto al eje longitudinal del helicóptero, en aeronaves en las que el rotor principal gira en sentido antihorario. En este caso los vórtices generados por el rotor principal interfieren con el rotor de cola, lo que provoca un incremento del ángulo de paso de las palas de éste. Para compensarlo es preciso actuar sobre el pedal derecho, disminuyendo el ángulo de paso. Una vez que los vórtices han pasado, se produce una repentina disminución del ángulo de paso, y la consiguiente pérdida de empuje del rotor de cola, que origina el inicio de un

movimiento de giro del helicóptero hacia la derecha, que si no se corrige inmediatamente, progresa hasta dar lugar a una incontrolada rotación alrededor del mástil.

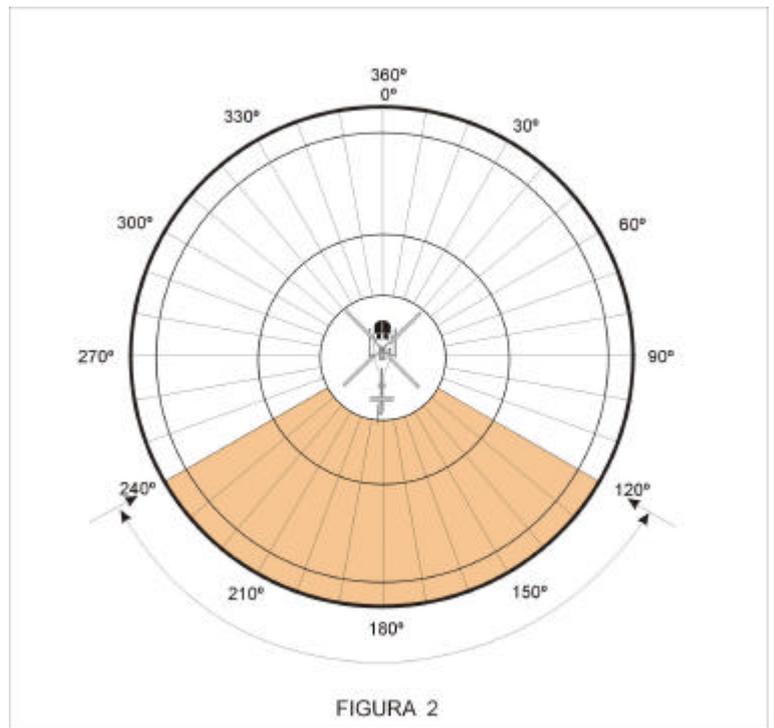
La siguiente situación se presenta cuando el helicóptero se ve afectado por viento de cola, en un sector comprendido entre 120° y 240° (Figura 2). En este caso la aeronave se comporta como una veleta, de forma que tiende a aproarse al viento. Dependiendo de la dirección del viento, la aeronave iniciará un suave giro no comandado a derechas o izquierdas. Si el piloto permite que se desarrolle el giro hacia la derecha (en aeronaves en las que el rotor principal gira en sentido antihorario), el rotor de cola se moverá dentro del sector indicado en la figura, lo que provocará la rápida aceleración del giro, que puede llegar a imposibilitar su control mediante la actuación sobre los pedales.

Para prevenir la aparición de la pérdida de efectividad del rotor de cola, es preciso mantener controlada en todo momento la velocidad de giro del helicóptero, lo que exige una atención plena sobre la operación.

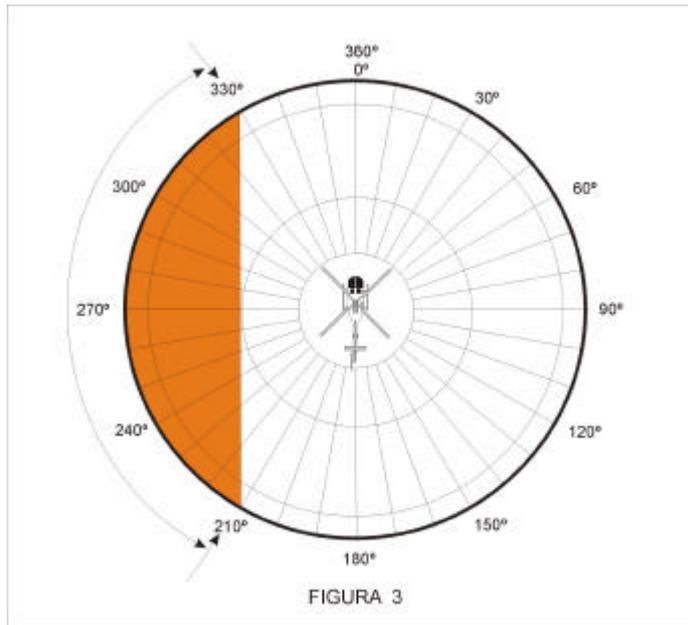
El último caso se produce cuando el helicóptero (en aeronaves en las que el rotor principal gira en sentido antihorario) se ve afectado por vientos laterales, más concretamente cuando estos soplan dentro de un sector comprendido entre 210° y 330° (Figura 3).

Estas circunstancias provocan la aparición de torbellinos en el rotor de cola, que inducen variaciones en su empuje, cuya compensación requiere rápidas y continuas actuaciones sobre los pedales, lo que dificulta el mantenimiento del rumbo.
