BOLETÍN INFORMATIVO

07/2002

COMISIÓN DE INVESTIGACIÓN
DE ACCIDENTES E INCIDENTES
DE AVIACIÓN CIVIL

INDICE**ABREVIATURAS** **ii****RELACIÓN DE ACCIDENTES / INCIDENTES ⁽¹⁾**

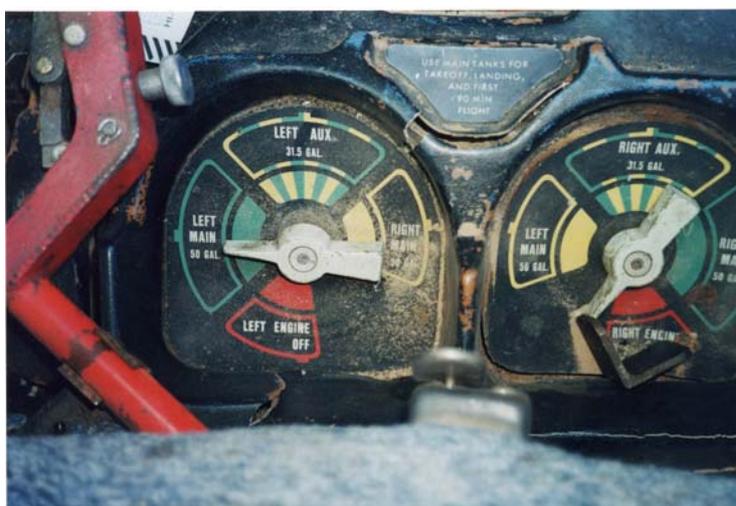
En el examen de los restos de la aeronave se encontró que las llaves de selección de combustible estaban de la siguiente manera: motor izquierdo abasteciéndose del tanque principal izquierdo; motor derecho en una posición intermedia entre off y tanque principal izquierdo.

En la comprobación visual que se hizo a través de las bocas de llenado, se constató que el tanque principal izquierdo estaba

totalmente vacío y en el derecho había una pequeña cantidad de combustible, que no fue posible cuantificar.

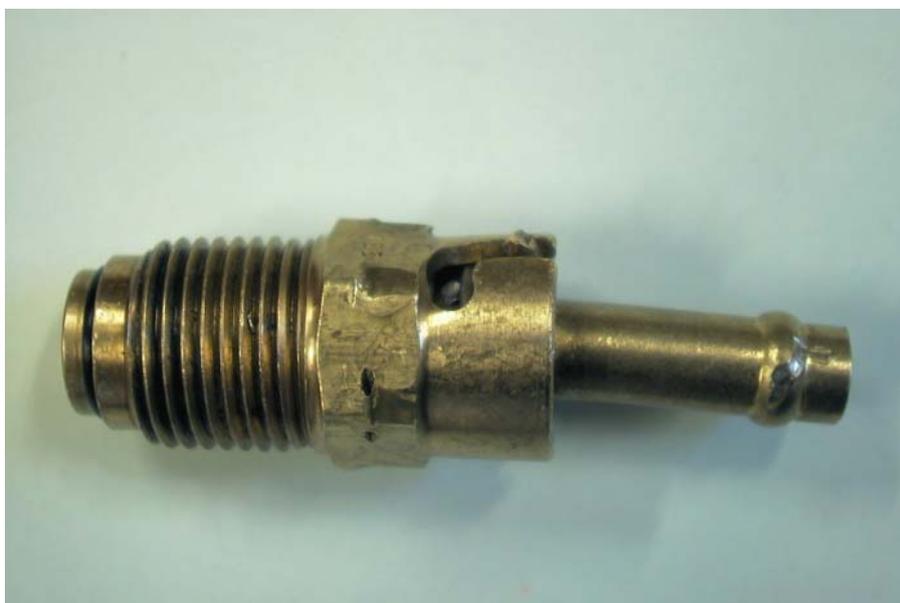
Se comprobó que la válvula de drenaje del aceite, situada en el carter inferior del motor, estaba bloqueada en la posición de abierta. Esta válvula tenía el conducto de vaciado, en el tramo que sobresale por la parte inferior del cuerpo principal, doblado hacia atrás y la derecha, (visto desde el

morro de la aeronave). También tenía marcas, en la parte inferior derecha del conducto citado, que sugerían que un objeto duro lo había arrastrado de abajo a arriba hasta escaparse por la izquierda una vez que el conducto se dobló hacia la derecha, (visto también desde el morro de la aeronave).

No se encontraron evidencias de pérdidas de aceite por otro sitio distinto de la válvula de drenaje ni de fallos previos del motor de ningún otro tipo.

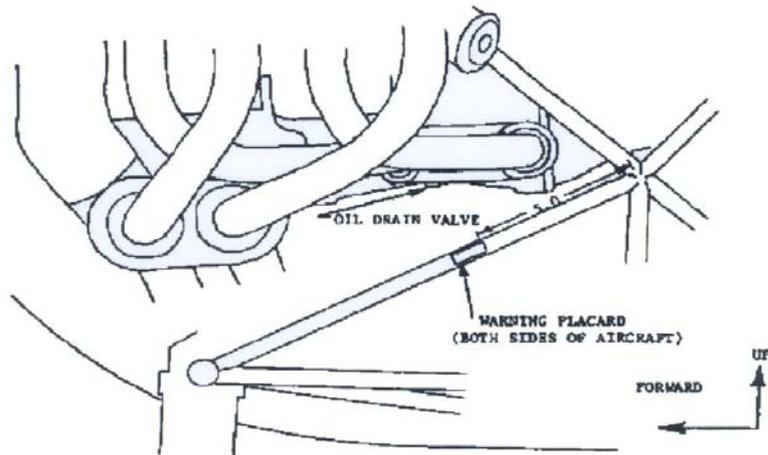
FIGURE 1
AD 81-11-02

Correct Oil Quick Drain Valve

PA-28R-200; PA-28R-201; PA-28RT-201

(2) If an incorrect valve is installed, replace with Piper Part No. 492-172V, and safety wire, using .032 safety wire.

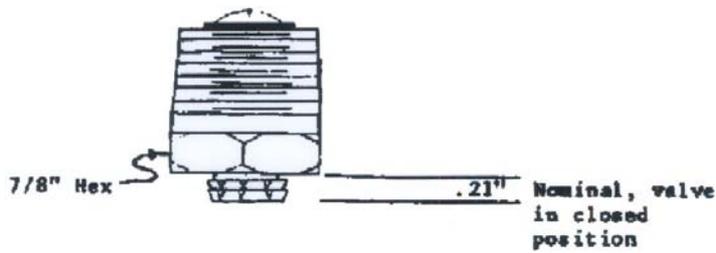
Oil Quick Drain Valve

Piper Part Number 492 172V

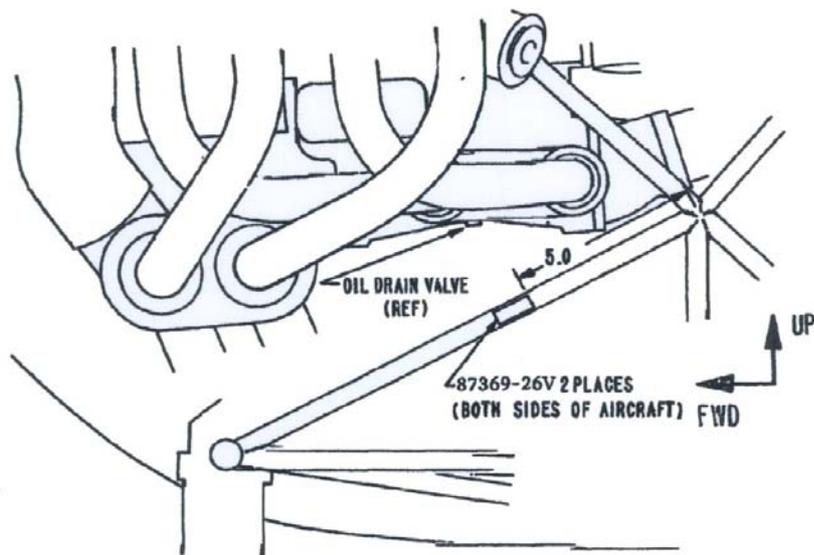
SKETCH 1

<u>Subject:</u>	Engine Oil Quick Drain Valve
<u>Models Affected:</u>	<u>Serial Numbers Affected:</u>
PA-28R-200 Arrow II	28R-35001 through 28R-7635545
PA-28R-201 Arrow III	28R-7737001 through 28R-7837317
PA-28RT-201 Arrow IV	28R-7918001 through 28R-8118047
<u>Compliance Time:</u>	Recommended within the next one hundred (100) hours of operation or to coincide with the next regularly scheduled inspection event, whichever occurs first.

Please contact your Piper Field Service Facility to make arrangements for compliance with the provisions of this Service Release in accordance with the Compliance Time, indicated.
