**RESUMEN DE DATOS**

Fecha y hora	<b>Domingo, 9 de marzo de 2003; 11:40 h local</b>
Lugar	<b>Pastrana (Guadalajara)</b>

Matrícula	<b>EC-ICI</b>
Tipo y modelo	<b>SOCATA RALLYE 100ST</b>
Explotador	<b>Privado</b>

## 1. INFORMACIÓN SOBRE LOS HECHOS

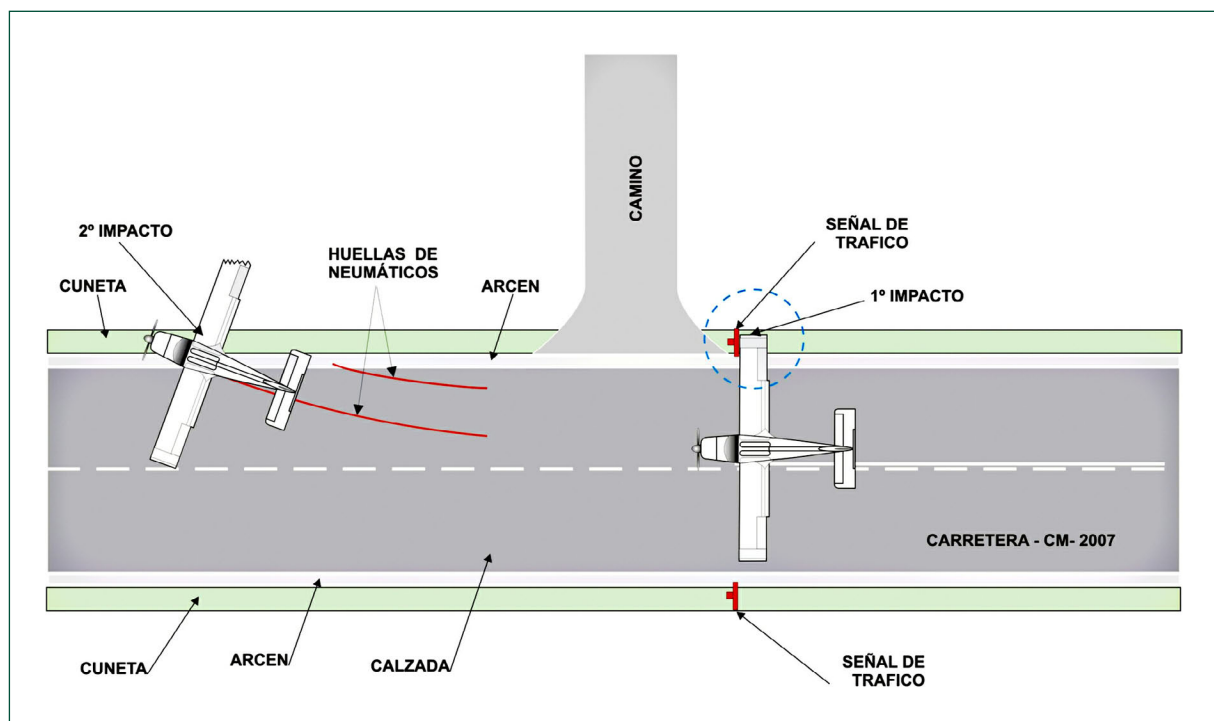
Figura 1. Croquis del recorrido de aterrizaje de la aeronave

arrancó, provocando un brusco giro de la aeronave hacia su derecha, que hizo que la rueda de morro se saliera de la carretera, cayera en la cuneta de hormigón que discurre paralela a la calzada, e impactara contra una de sus paredes laterales, quedando la aeronave detenida en ese punto.

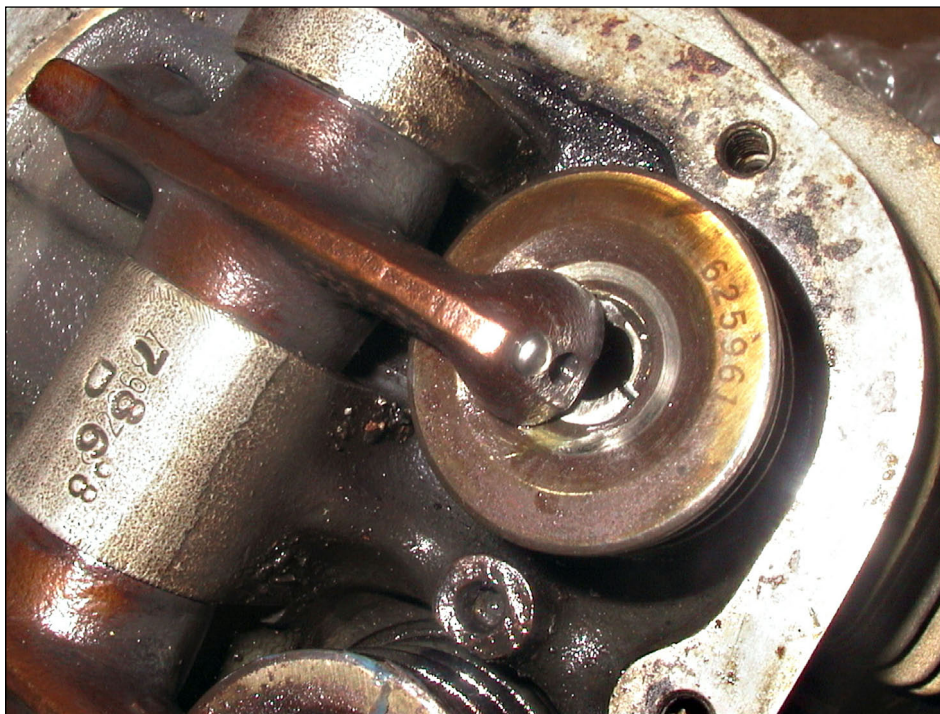
Foto 2. Balancín, semiconos y sombrerete de la válvula de escape

Los semiconos de sujeción de la válvula de escape mostraban un fuerte deterioro del resalte que encaja en la hendidura del vástago de la válvula, proporcionando la sujeción de ésta.

Los semiconos de sujeción de la válvula mostraban claras evidencias de haber estado sometidos a fricción, a consecuencia de la cual se había producido el deterioro del resalte que encaja en la hendidura del vástago de la válvula.
