**RESUMEN DE DATOS**

Fecha y hora	<b>Domingo, 9 de marzo de 2003; 12:35 horas<sup>1</sup></b>
Lugar	<b>Aeródromo de La Cerdaña (Gerona)</b>

Matrícula	<b>EC-ETE</b>
Tipo y modelo	<b>PA-28-181</b>

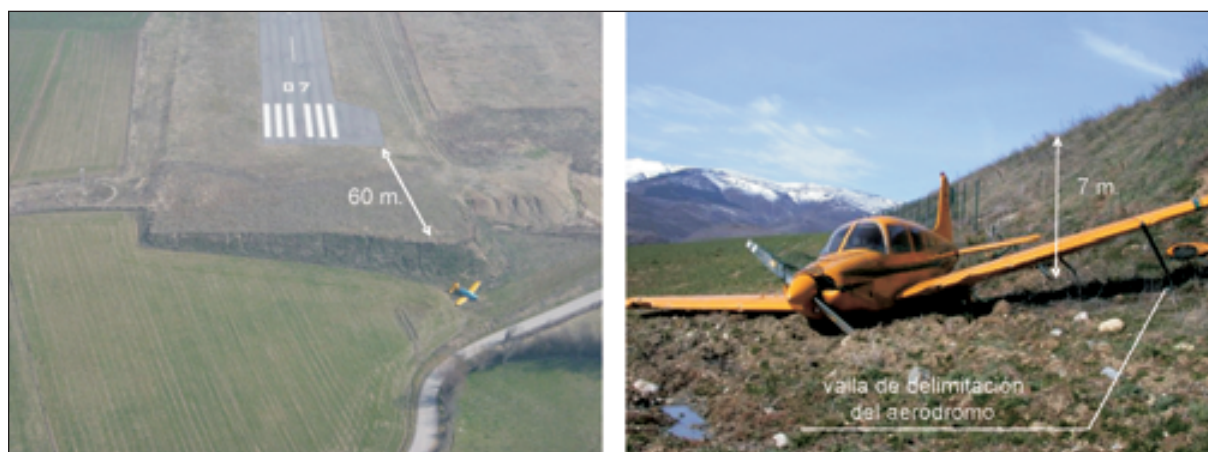
La aeronave se salió por el final de la pista 25 y cayó por un desnivel de unos 7 metros de altura chocando con la valla de delimitación del aeródromo (véase figura 1). Los daños que presentaba la aeronave después del accidente estaban localizados en:

- Tren de morro: rotura con deformación.
- Tren principal: rotura total.

Figura 1. Posición final de la aeronave

- Plano derecho: rotura con deformación.
- Plano izquierdo: rotura con deformación y perforación.
- Motor: desplazamiento lateral.
- Parabrisas: rotura.
- Fuselaje: deformaciones importantes.

La aeronave causó deformaciones en los postes y tela metálica de la valla del aeródromo.
