**RESUMEN DE DATOS**

Fecha y hora	<b>Miércoles, 17 de septiembre de 2003; 12:20 horas</b>
Lugar	<b>Aeródromo El Berriel – Isla de Gran Canaria</b>

Matrícula	<b>EC-DLB</b>
Tipo y modelo	<b>PIPER PA-38-112</b>

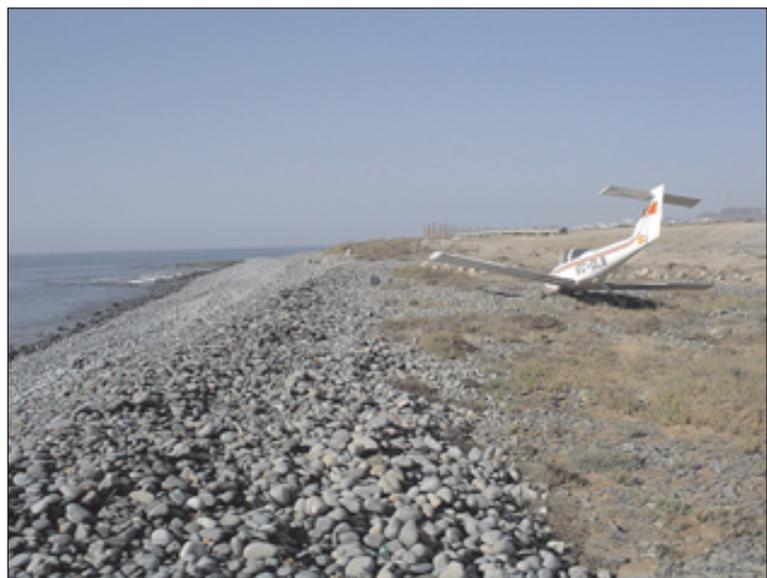
La aeronave continuó alejándose de la pista, hasta que se detuvo cuando impactó contra un montículo de piedras situado a la orilla del mar.

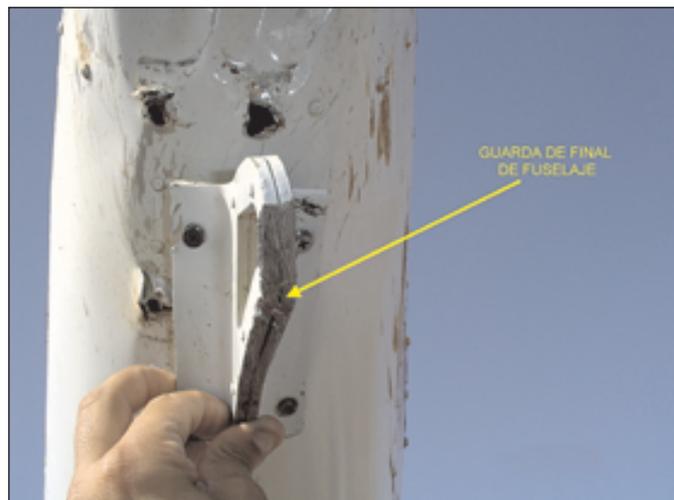
La aeronave sufrió daños de importancia en los siguientes elementos:

- Hélice y cono de hélice.
- Carenado inferior de motor.
- Motor.
- Pata de morro.
- Mamparo cortafuegos.
- Borde marginal y alerón del plano izquierdo.
- Última estación del fuselaje, con pérdida de la guarda.
- Carenado inferior del estabilizador vertical.

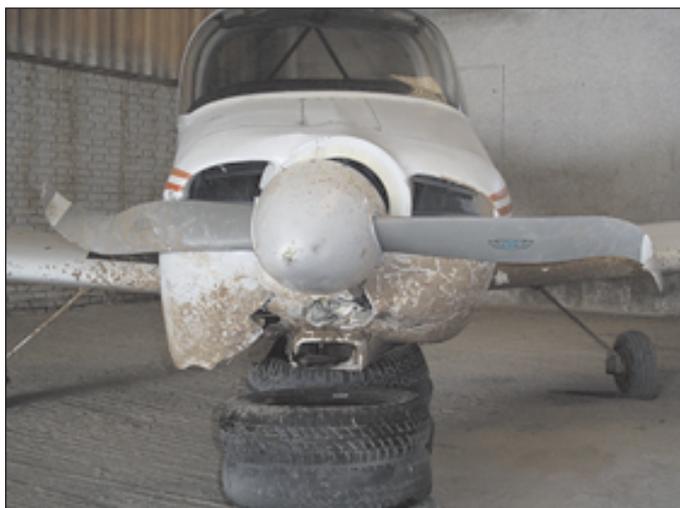
Por otra parte, la deformación de las puntas de las palas de la hélice, claramente hacia delante, evidencia que en el momento en el que se produjo su contacto con el terreno, el motor iba a plena potencia.

Durante el recorrido de la aeronave fuera de la pista, se debió producir la rotura de parte de la sujeción de la pata de morro, lo que permitió que ésta se fuese plegando hacia atrás, aunque sin provocar su desprendimiento, de forma que permaneció unida a la aeronave hasta el impacto final contra el montículo de piedras. Asimismo, al plegarse esta pata se produjo un descenso del morro de la aeronave, ocasionando el impacto de la hélice contra el terreno.
