Comisión de Investigación  
de Accidentes e Incidentes  
de Aviación Civil

## **INFORME TÉCNICO A-065/2003**

Accidente ocurrido el 12 de octubre de 2003, a la aeronave CIRRUS SR-22, matrícula N-100BR, en la vertiente sur de los montes Alberes (Pirineos Catalanes), 6 km al norte de Espolla (Girona)

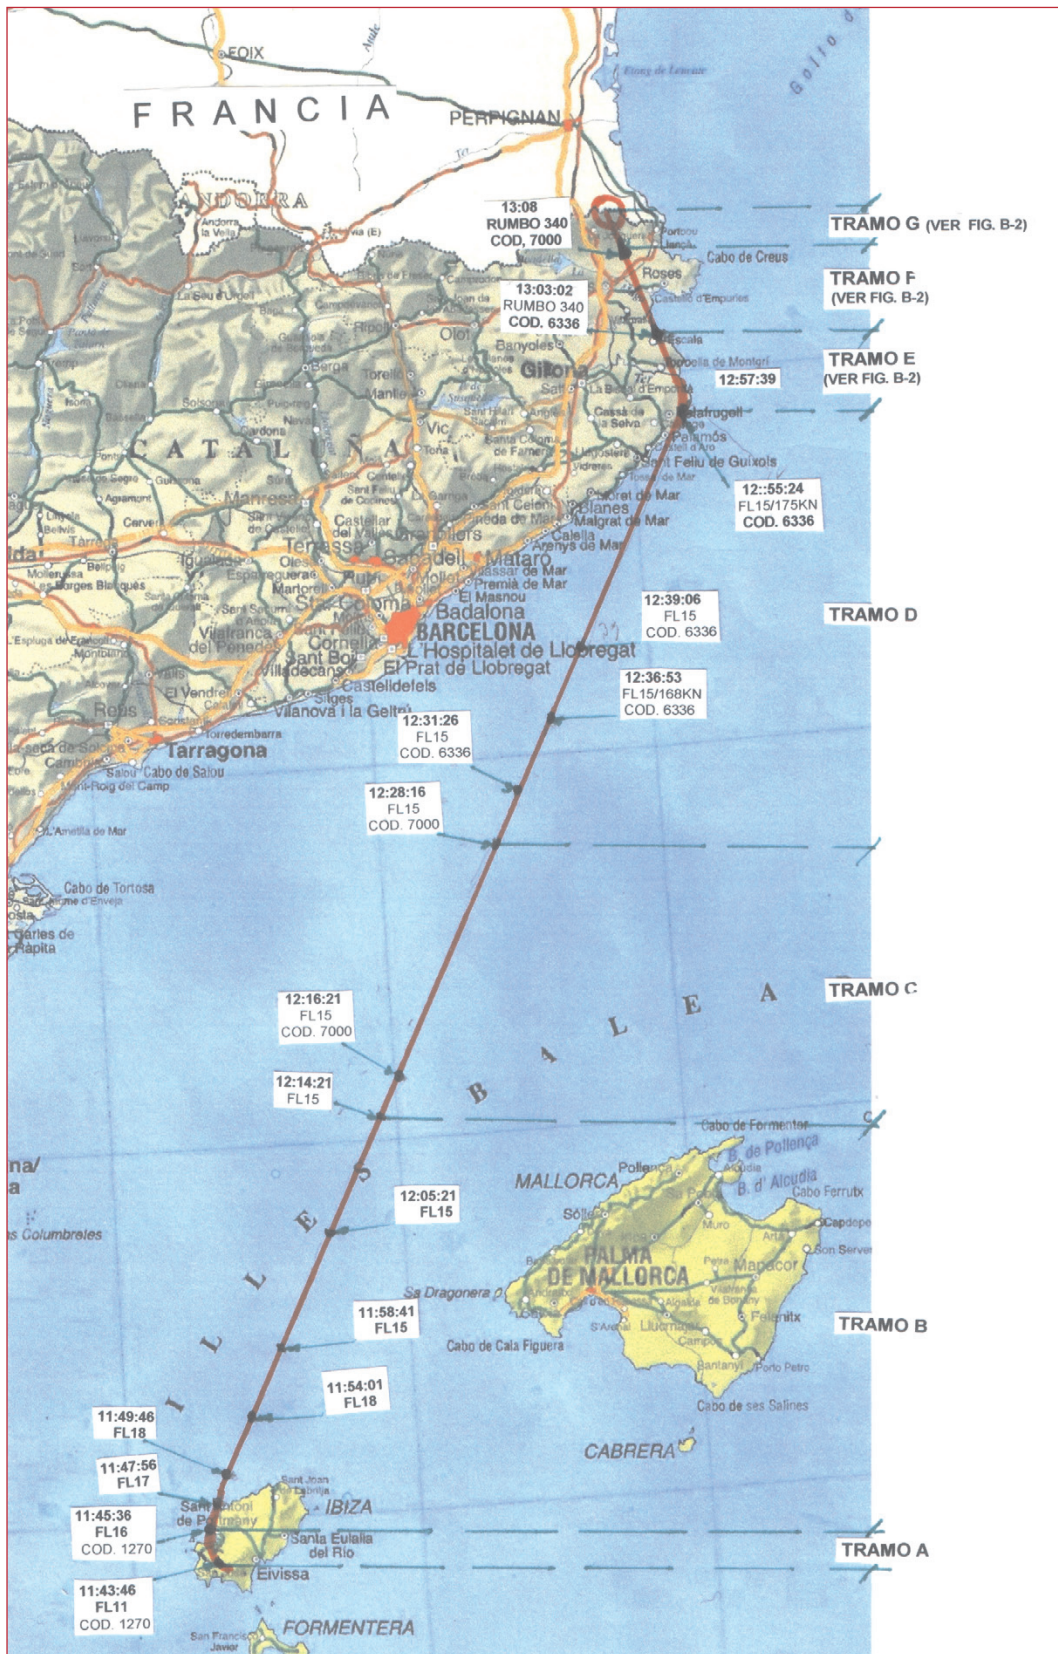
Figura B-1. Trayectoria según datos radar

La Figura B-1 (Apéndice B) representa la reconstrucción de la trayectoria seguida por la aeronave a partir de los datos radar españoles disponibles más los adquiridos durante la búsqueda posterior al evento y suministrados por los servicios franceses. Los datos de los últimos se han detallado, adicionalmente, en la Figura B-2 (Apéndice B).

La traza radar comienza en la subida inicial (tramo A en figura), reflejándose en dos presentaciones en pantalla disponibles, una en el instante 11:43:46 h, altura, 1.100 ft, y otra en 11:45:36 h, altura, 1.600 ft. En ambas presentaciones la identificación de la aeronave fue, únicamente, con el código 1270.

A continuación, sigue un tramo (B en la figura) que dura hasta las 12:14:21 h, en el que la identificación de la aeronave incluye el indicativo del vuelo, N-100BR, y la altura. Durante dicho tramo B, esta altura, tras llegar a un máximo de 1.800 ft, se estabilizó a 1.500 ft y, asimismo, se estabilizó el rumbo, aproximadamente a 30°, directo al VOR de Bagur.

Las sucesivas presentaciones radar disponibles indican que, mientras mantenía nivel y rumbo, la aeronave tuvo el código 7000 hasta el instante 12:28:16 h (tramo C) y código 6336 desde las 12:31:26 h. En este código permaneció la aeronave hasta la última detección disponible por el radar civil del ACC de Barcelona (tramo D) a las 12:55:24 h. En ese momento, la posición de la aeronave era a 5 NM (9,27 km) al SW del VOR Bagur, en vuelo directo a éste (rumbo 30° aproximadamente), altitud 1.500 ft y velocidad 175 kt.

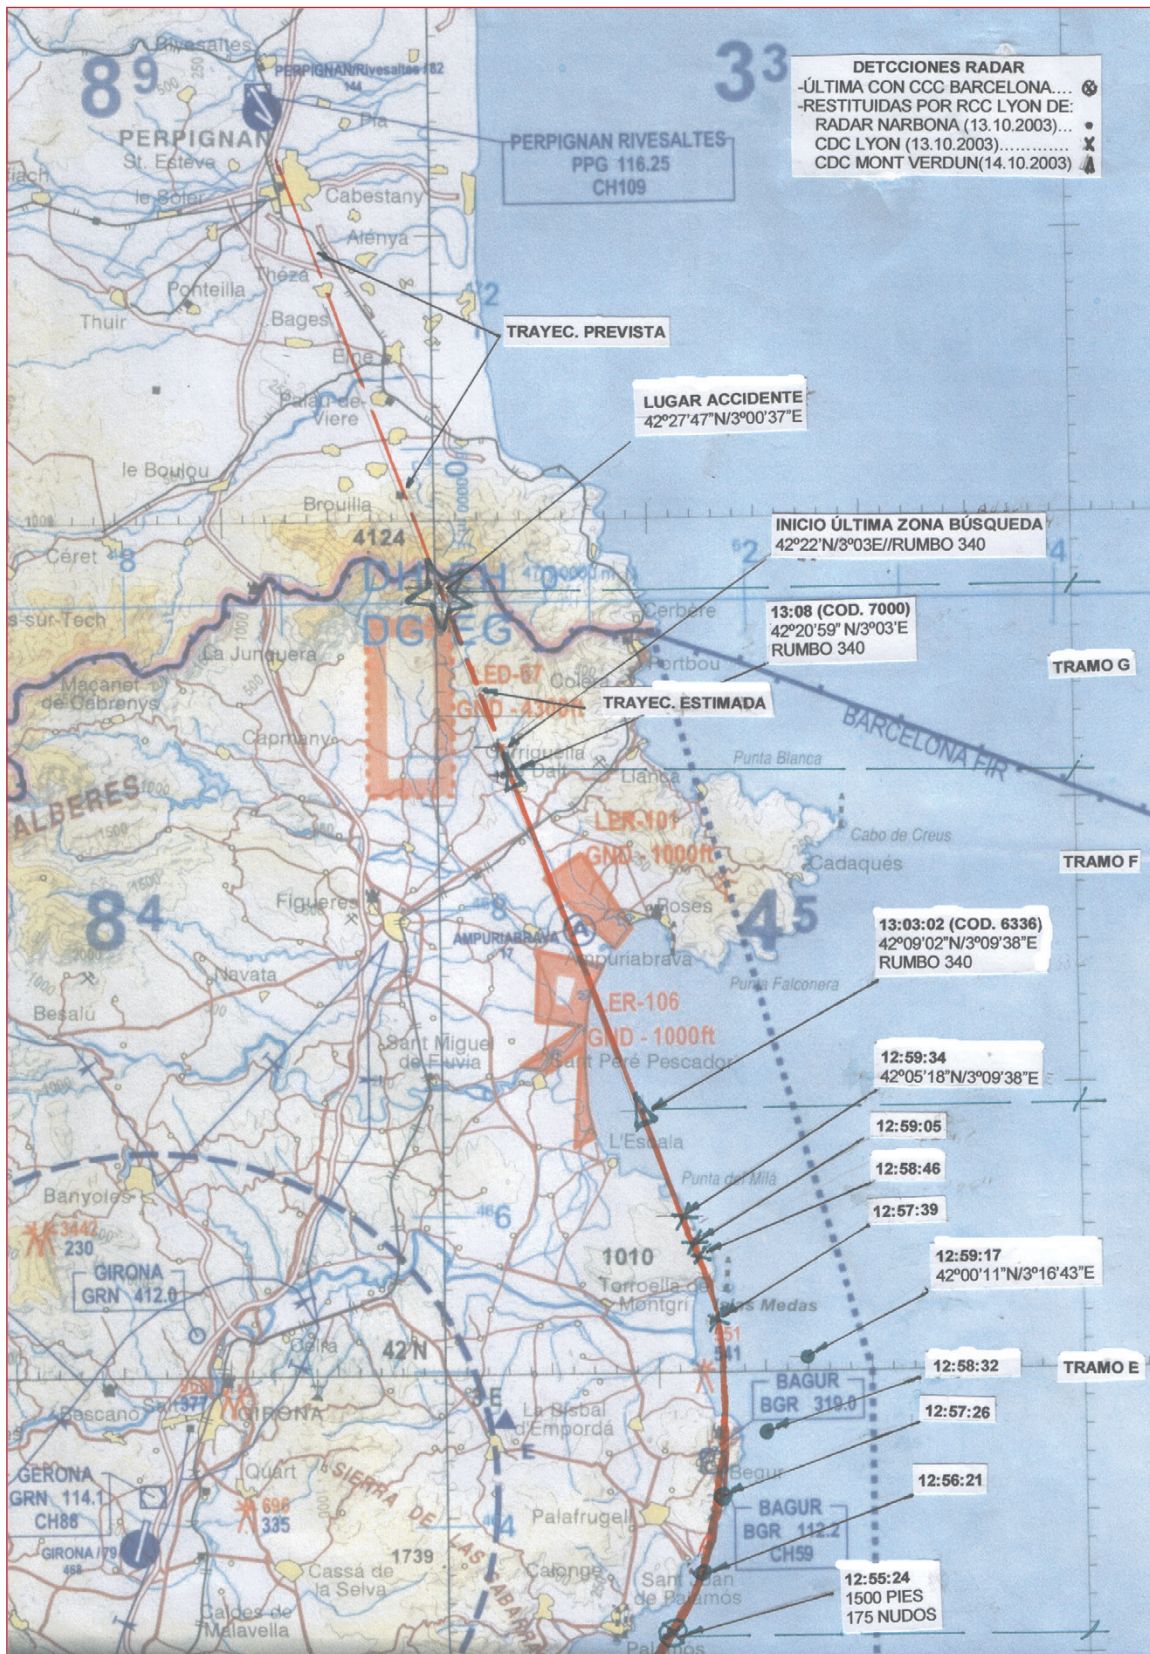
Figura B-2. Trayectoria ampliada con detecciones radar salvamento

fueron comunicados, respectivamente, uno y dos días después del accidente. Las detecciones comunicadas por estos radares se detallan en la Figura B-2 (Apéndice B) representados sobre la carta de vuelo visual, pero se incluyen también, como tramos E y F respectivamente, en la Figura B-1 (Apéndice B) para representar la trayectoria completa. El tramo G en esta figura es la reconstrucción de la trayectoria al punto del accidente y se ha realizado teniendo en cuenta la predicción del punto de inicio de la zona de búsqueda, definido por el CDC indicado, detallado en la Figura B-2 (Apéndice B).

Como se puede ver en esta figura, la información suministrada por el RCC de Lyon para el tramo E incluye sólo indicación de tiempo y posición, existiendo discrepancias en algunas detecciones, tanto en tiempo como en posición, posiblemente por tratarse de datos provenientes de radares distintos, Narbona y Lyon. En el tramo F existe indicación de tiempo, rumbo, código transponder ATC y coordenadas geográficas. En ambos tramos, el rumbo es 340, prácticamente directo a Perpiñán (Francia). El código ATC, al principio, continúa siendo el 6336 asignado y termina siendo el 7000, indicativo genérico de vuelo no controlado (este vuelo VFR era no controlado) en espera de asignación de código por parte de los servicios ATC al entrar en una zona distinta, el FIR Marsella.

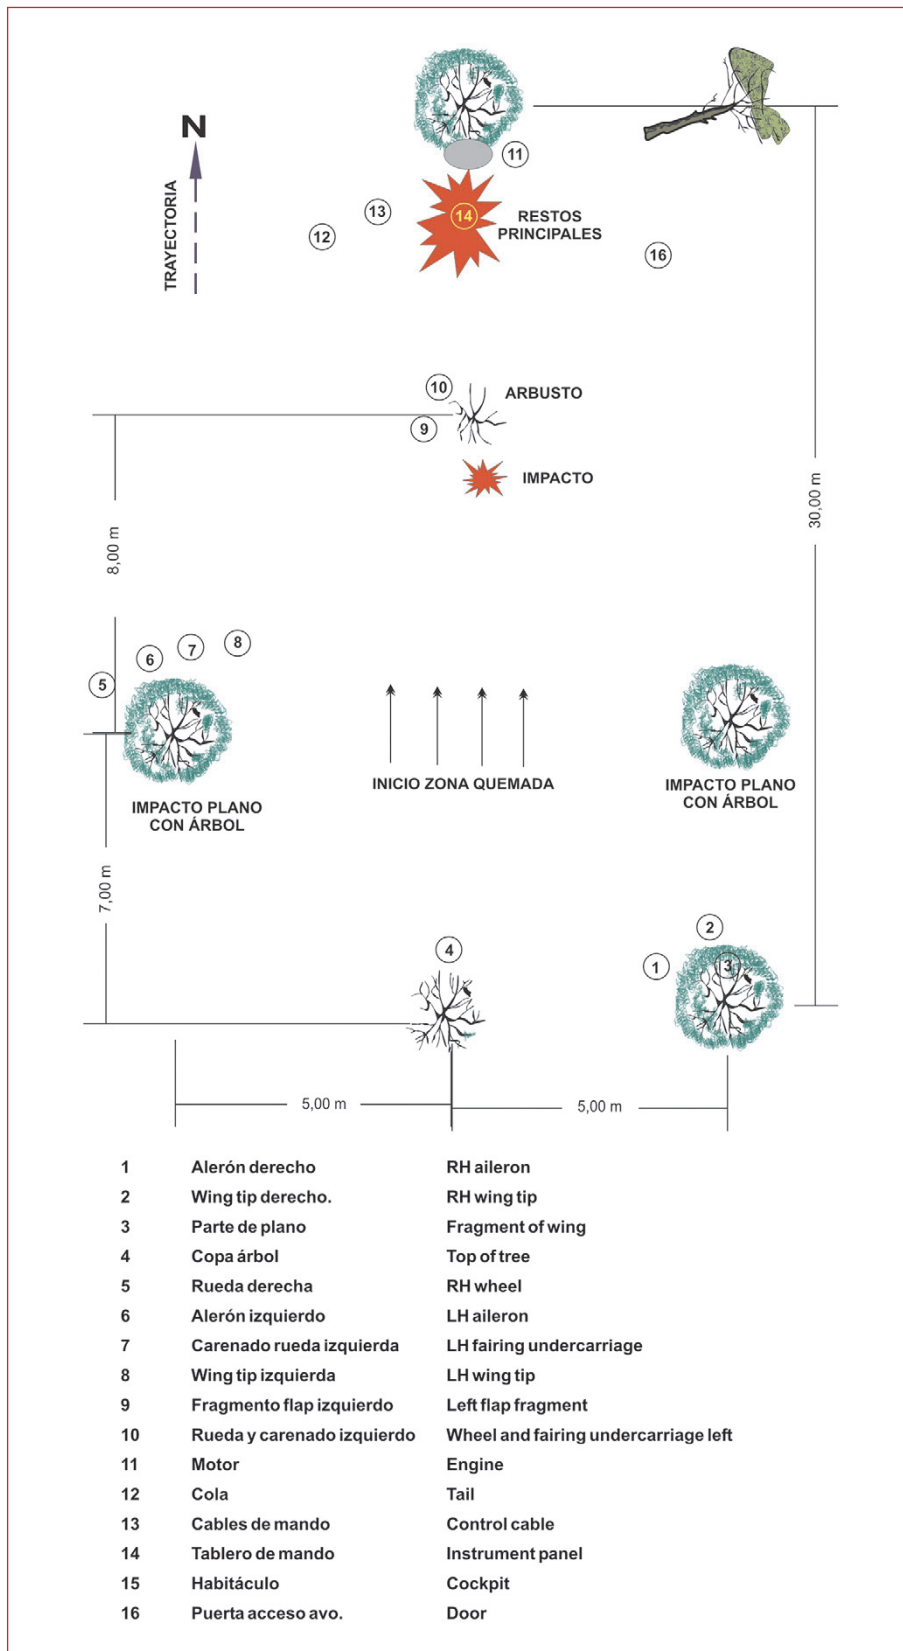
Figura C-1. Distribución de los restos (vista en planta)

- La traza de los restos (Apéndice C, Figura C-1) está orientada en la dirección hacia el N.
- Como se puede ver en esta figura, la aeronave chocó, primero, con dos árboles situados, prácticamente, en un plano perpendicular a la traza de los restos. El de la izquierda, prácticamente en la trayectoria de la aeronave, aparecía con la copa seccionada a una altura de cuatro metros, y en el de la derecha dejó el alerón y la punta del ala de ese lado. En el paso siguiente, la aeronave golpeó con las alas en otros dos árboles, también situados en un plano perpendicular a la traza. En este caso, en el de la izquierda se encontraron partes del ala izquierda junto con el alerón del mismo lado y la rueda derecha, y en el de la derecha se produjeron sólo daños. A continuación, se ve el impactó del fuselaje contra el terreno, que produjo un hoyo no demasiado profundo y arrancó un arbusto de raíz.

- La parte principal de los restos, muy quemados, se localizó a partir de unos 15 m hacia adelante. En esta zona, en primer lugar a la izquierda, se encontró la cola de la aeronave, de la que el estabilizador vertical se había conservado sin quemarse totalmente, y seguidamente los restos principales, incluyendo cuadro de instrumentos, asientos y estructura de cabina, totalmente calcinados. En último lugar, estaba el motor, que había chocado contra un árbol en el que terminó apoyado en posición vertical. El buje de la hélice estaba roto, muy cerca del árbol en que estaba el

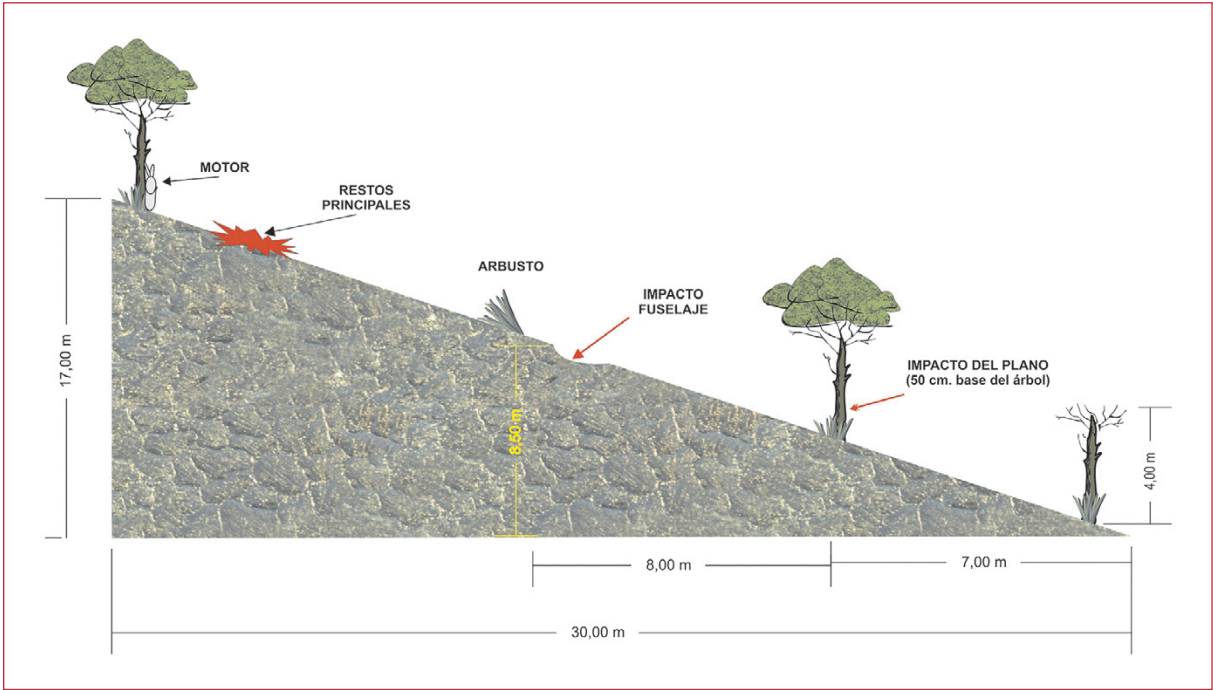
Figura C-2. Distribución de los restos (vista en alzado)

- motor, con una pala cortada casi por la raíz, otra abrazada al árbol y la tercera, prácticamente, fundida en el incendio posterior al accidente.
- La vista en alzado (Apéndice C, Figura C-2) muestra que la trayectoria mantuvo la altura con una pequeña curvatura hacia arriba en el golpe, razón por la que el impacto no fue directamente con la hélice y el hoyo del fuselaje menos profundo.
  - La aeronave resultó prácticamente desintegrada. Por la magnitud de estos daños en la aeronave y en los árboles y zonas adyacentes, se deduce que el impacto contra el terreno debió de ser a gran velocidad. A pesar de ello, todos los restos se encontraron dentro de una zona de 30 × 10 m.
