## Informe técnico A-001/2004

Accidente ocurrido el día 2  
de enero de 2004, a la  
aeronave Glaser Dirks  
DG-600, matrícula EC-FIZ,  
en el término municipal de  
Otero de Herreros (Segovia)

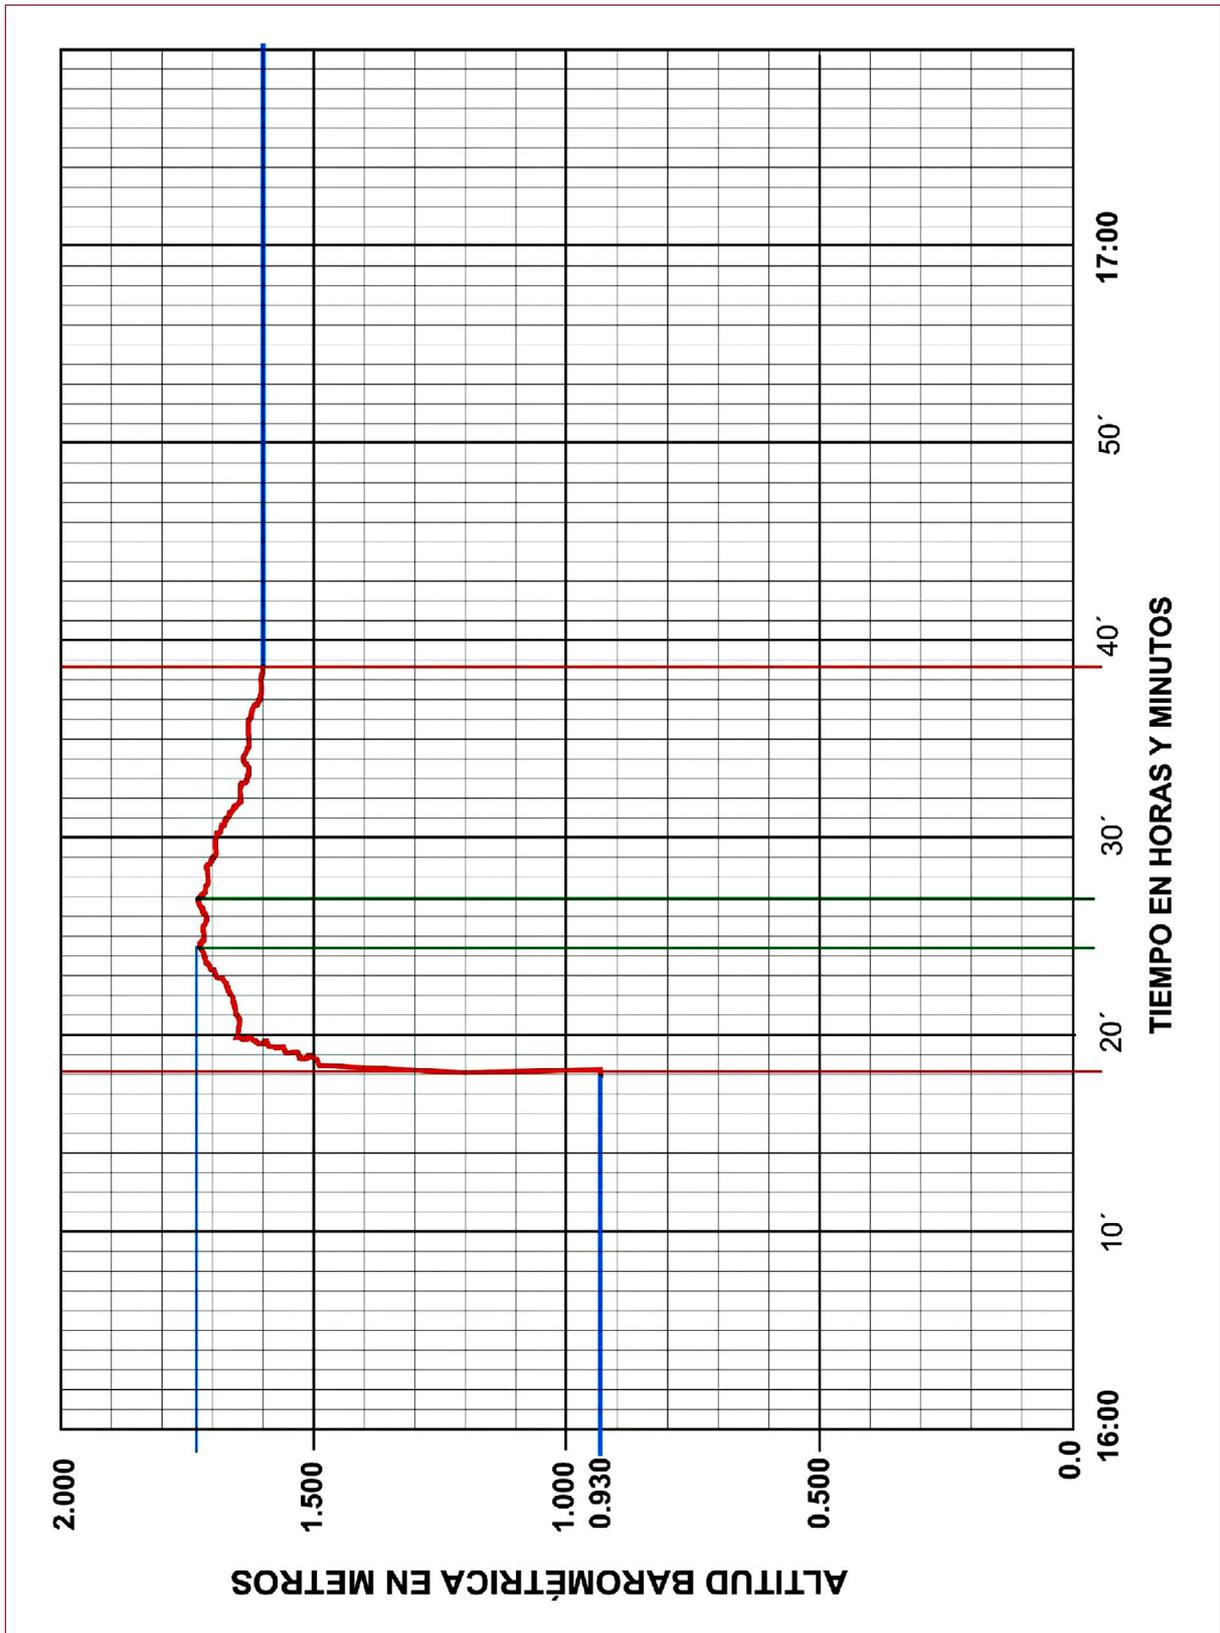
Perfil vertical del vuelo obtenido de los equipos GPS a bordo

Estos datos aportan una indicación del perfil vertical del vuelo a través de la altitud barométrica y el tiempo grabado (referencia UTC), ya que ante la ausencia de posición no se dispone de trayectoria. También son utilizables los valores de velocidad indicada (horizontal) y de velocidad vertical. En el Anexo A figura de nuevo y a mayor escala el perfil vertical del vuelo obtenido de los datos del calculador SR 940.

La altitud máxima conseguida por el velero rebasó ligeramente los 1.700 m (1.730 m), que logró mantener durante unos 3 minutos. A partir de las 16:27 h UTC el velero fue descendiendo de forma muy suave hasta casi las 16:39 h UTC, en que se interrumpió la recogida de datos. Se entiende que en el intervalo posterior de 20 segundos se produjo el impacto contra el terreno. El velero tenía en ese momento una altitud de 1.600 m,

Se observa en la gráfica de velocidad indicada cómo ésta es bastante estable, manteniéndose en un margen de 75 a 100 km/h. Sin embargo, en los dos últimos datos grabados se registran valores en aumento con tendencia hacia los 120 km/h, que indica un incremento significativo de la velocidad en el último minuto del vuelo.

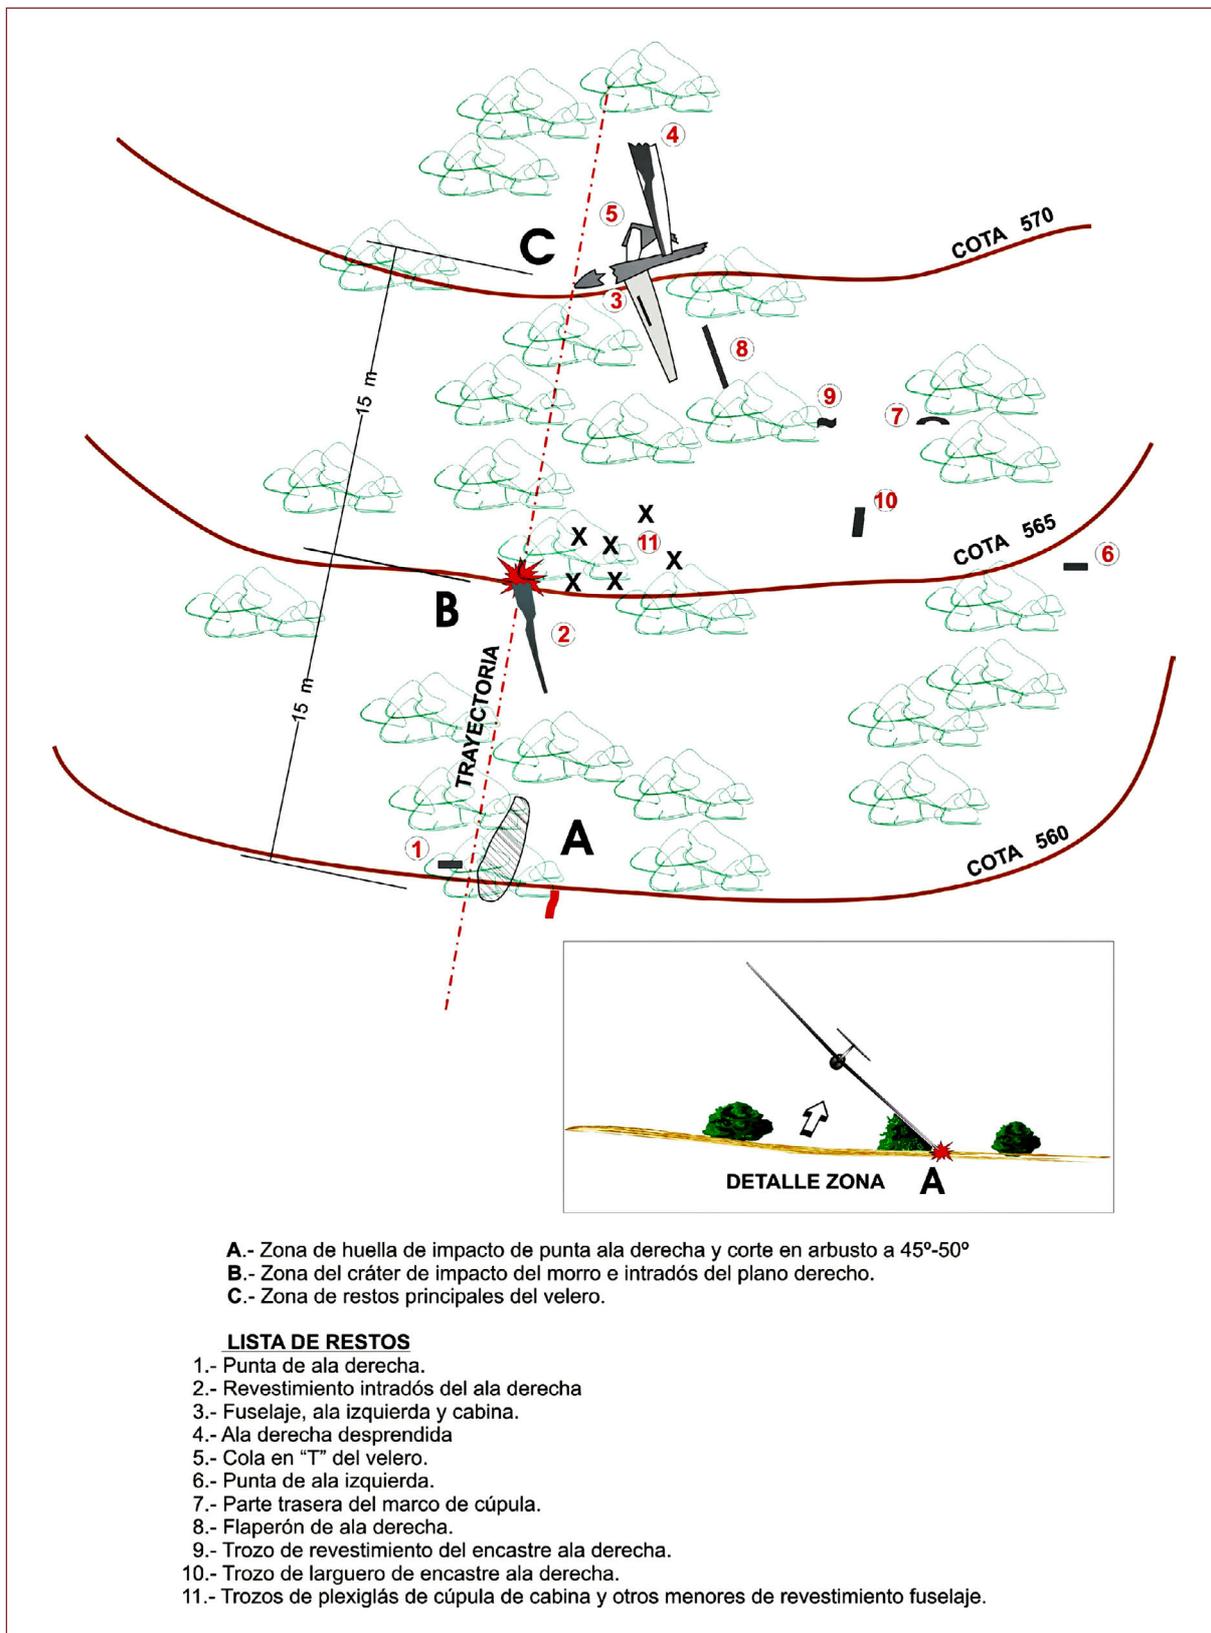
C1. Croquis de los restos de la aeronave y huellas del impacto

En el punto más bajo de la ladera (zona A según el croquis del Apéndice C) se encontró el borde marginal desmontable del ala derecha, la huella de su impacto en el suelo y el corte de los arbustos por el ala derecha con un ángulo del orden de 45 a 50° con relación a la horizontal.

Ascendiendo por la ladera, a unos 15 m de distancia (zona B según el croquis del Apéndice C) y dentro de un cráter de unos 50 cm de profundidad, apareció clavado el revestimiento del intradós del ala derecha en toda su longitud. Este revestimiento, construido en fibra de vidrio y carbono, tenía adherido una parte del larguero, también de fibra de vidrio y carbono. Un poco a la derecha de este punto estaban los trozos de la cúpula de la cabina y otros menores del revestimiento del fuselaje.

Siguiendo pendiente arriba y aproximadamente a otros 15 m (zona C según el croquis del Apéndice C), se encontraban los restos principales del velero, situado el fuselaje, unido al ala izquierda, en sentido casi opuesto al de las huellas. La parte anterior del mismo (morro y cabina) estaba separada del resto, lo mismo que la cola en T, cuyo estabilizador horizontal estaba debajo. El ala derecha se había separado del fuselaje, encontrándose en posición invertida y a la derecha de éste.

En la zona comprendida entre el revestimiento del ala derecha y los restos principales, a la derecha de los mismos, se encontraron un trozo de revestimiento del encastre de ala derecha, un trozo del encastre del larguero de ala derecha; la parte posterior del formero de la cúpula de cabina y el borde marginal del ala izquierda.

De la observación de la zona de impacto se puede establecer que primeramente tocó con la punta del ala derecha para, seguidamente, chocar frontalmente a unos 15 m más arriba de la ladera, quedando la mayor parte de los restos agrupados a otros 15 m por encima del impacto principal.

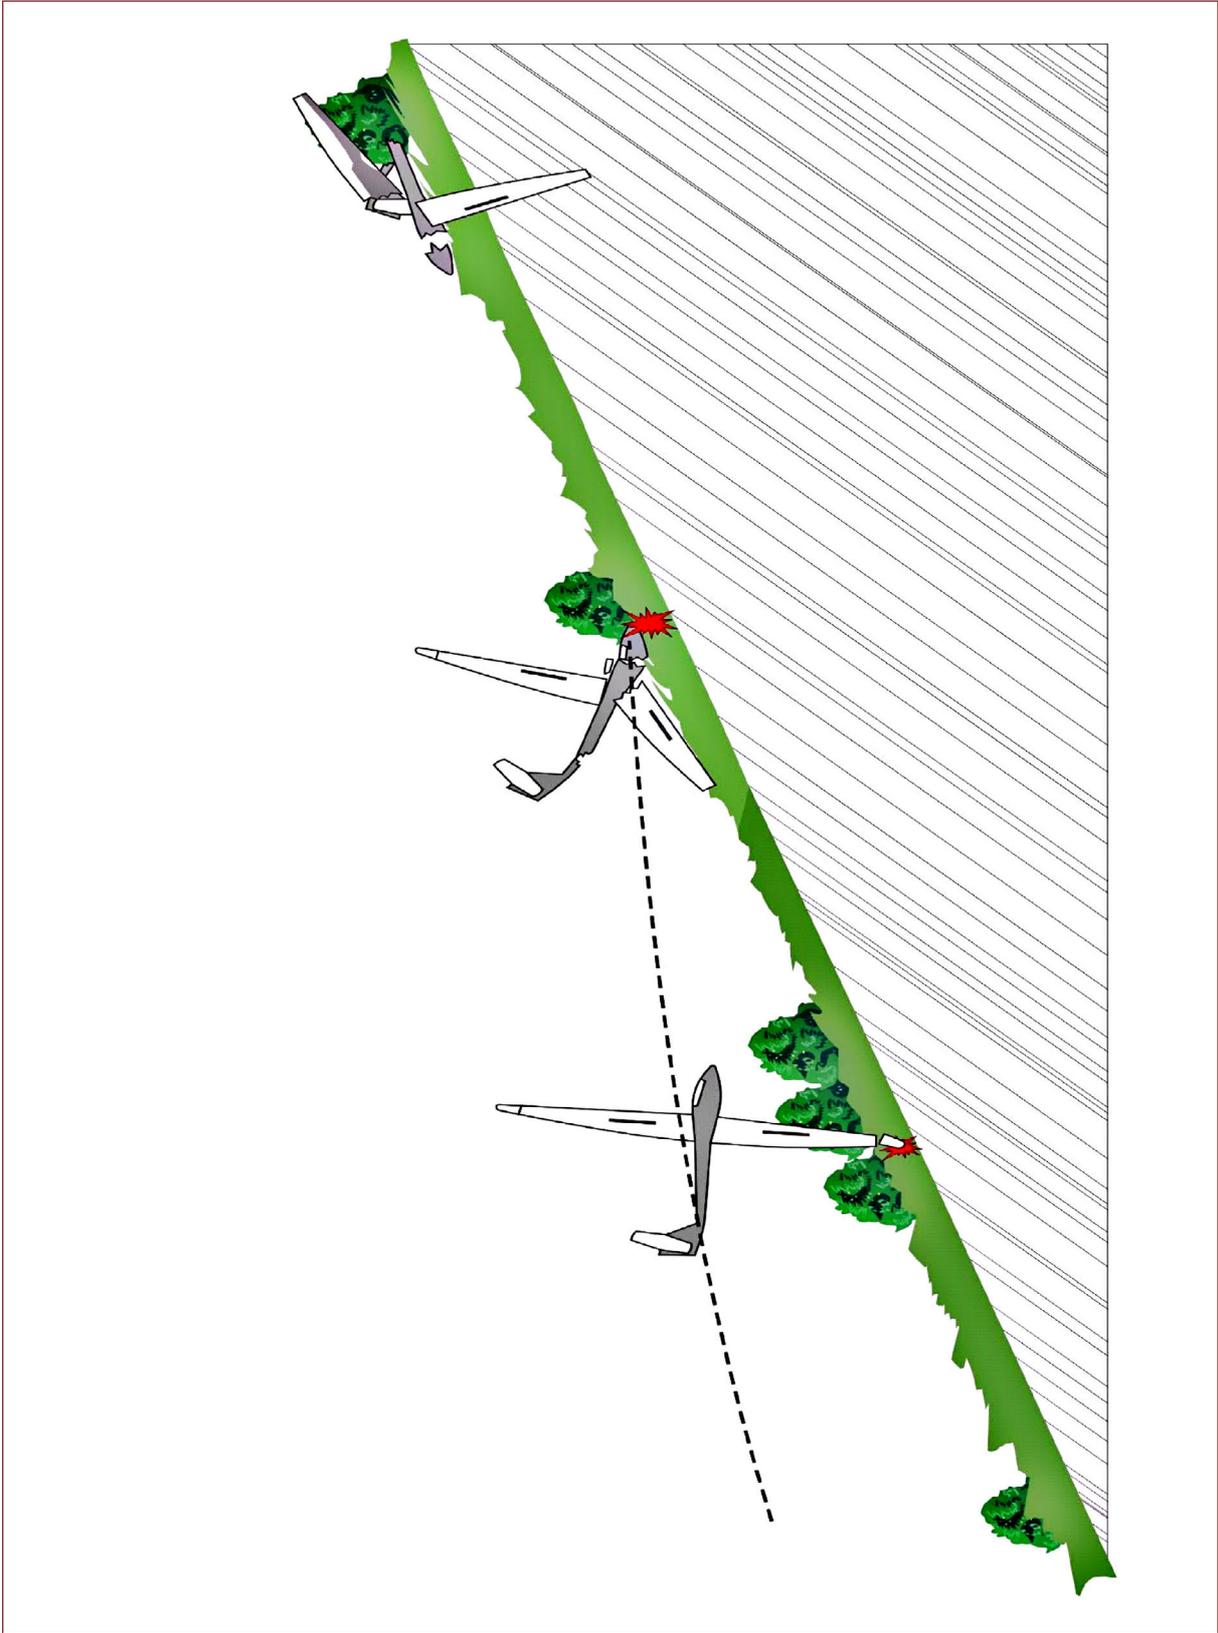
C2. Croquis de actitudes del velero en su impacto con el terreno

La orografía de la zona, las huellas de los impactos y la distribución de los restos indican que la aeronave volaba en el instante del impacto en las condiciones siguientes:

- Trayectoria de vuelo aparentemente rectilínea, horizontal o ligeramente ascendente y en dirección hacia la ladera.
- La actitud de vuelo del velero era de alabeo a la derecha pronunciado, de 45 a 50°, y la distribución de restos indica que no estaba realizando un viraje a la derecha.
